AVIS DU CONSEIL DU PATRIMOINE CULTUREL DU QUÉBEC

Avis sur le classement de l'église du Très-Saint-Sacrement comme immeuble patrimonial.

20-13 : RECOMMANDE LE CLASSEMENT DE L'ÉGLISE DU TRÈS-SAINT-SACREMENT (QUÉBEC) COMME IMMEUBLE PATRIMONIAL.

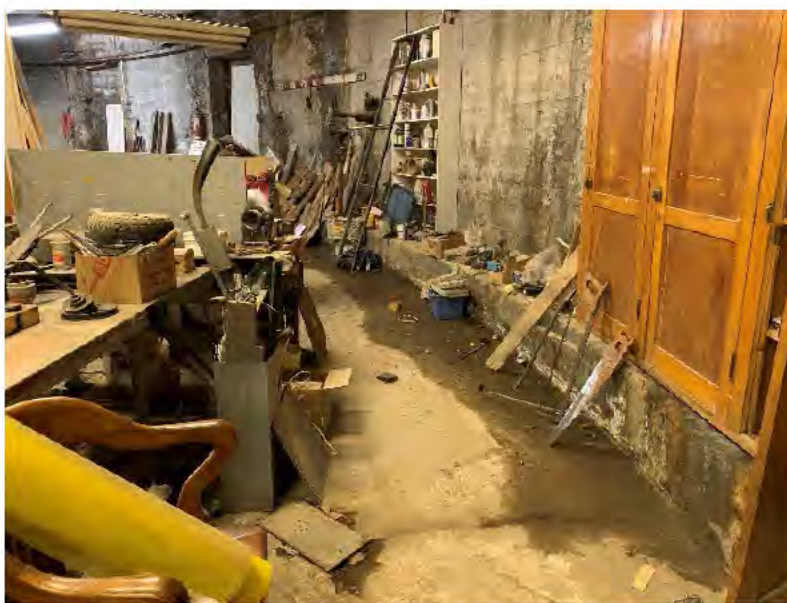
Ainsi, pour les murs de fondation de la salle mécanique sous le chœur, certains secteurs présentent des signes d'humidité avec des traces d'efflorescence sur le béton (voir la photo suivante). Ce phénomène est principalement causé par un apport d'humidité venant du remblai derrière le mur et n'étant pas interceptée par une membrane d'imperméabilité. À court et moyen terme, le tout n'a pas d'incidence sur la structure. Cependant, à long terme, le tout peut amener la corrosion des barres d'armature dans le béton (dans l'éventualité où il y a présence d'armature), mais aussi favoriser la détérioration du béton par les différents cycles de gel-dégel auquel ce dernier pourra faire face. Bref, à long terme (priorité 2), ce secteur devra être excavé par l'extérieur, imperméabilisé, et un drain de fondation sera à mettre en place pour contrôler le niveau phréatique des eaux.

Photo 1 : Humidité à la base d'un mur et trace d'efflorescence

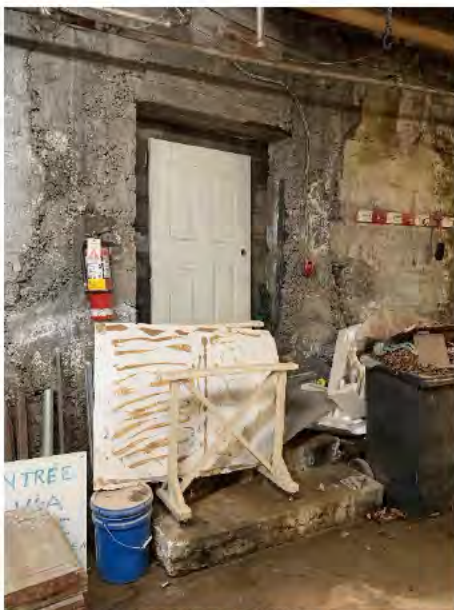
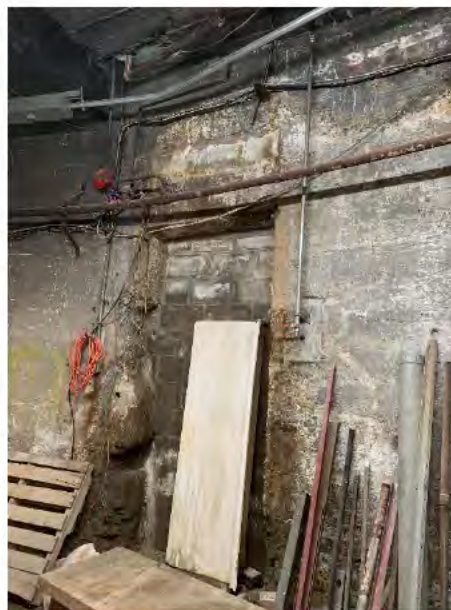
Un autre élément déficient aux fondations est la présence de nombreux nids-d'abeilles dans des secteurs ayant subi des travaux de modifications. Tel que le montrent les photos suivantes, des travaux de bétonnage en deuxième phase ont déjà été effectués sur les fondations. Ce ragréage autour d'une ancienne ouverture a été réalisé avec une piètre qualité. La mauvaise vibration et consolidation du béton ont amené des accumulations de granulats à différents secteurs, créant des vides appelés nids-d'abeilles. Bien que ce phénomène réduit la résistance locale du mur de fondation et diminue l'étanchéité des fondations, il ne nécessite pas de travaux à court terme, mais plutôt des corrections à long terme qui pourraient se faire en même temps que d'autres travaux ailleurs sur le site. Une méthode de réparation serait la reprise locale (démolition et reconstruction) des zones les plus critiques.

Photos 2 et 2a : Mauvaise qualité du béton autour d'anciennes ouvertures

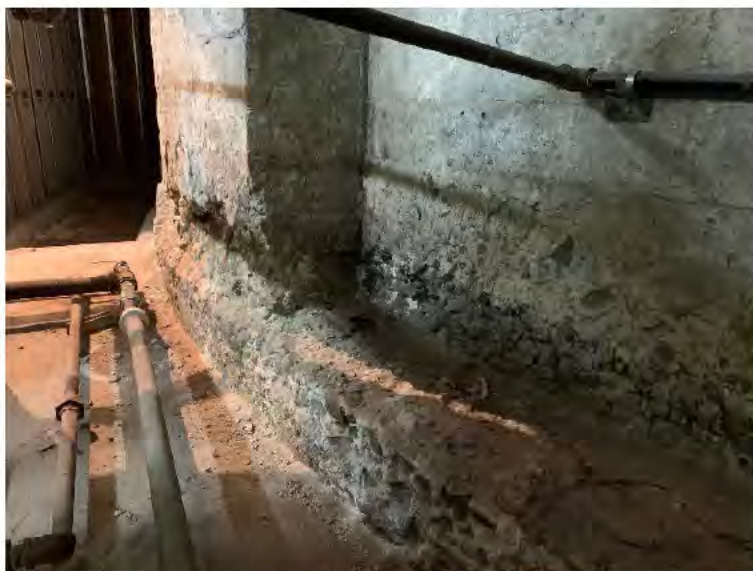
Il est à noter que ce phénomène de mauvaise mise en place du béton a été aussi observé sur un mur de fondation intérieur de la chaufferie où de la ségrégation des granulats est présente. La situation est cependant moins problématique étant donné la présence moins grande d'humidité du remblai derrière le mur, ce dernier étant à l'intérieur du bâtiment. Voir la photo 3. Aucuns travaux correctifs ne sont requis à cet endroit.

Photo 3 : Mauvaise qualité du béton autour d'une ancienne ouverture

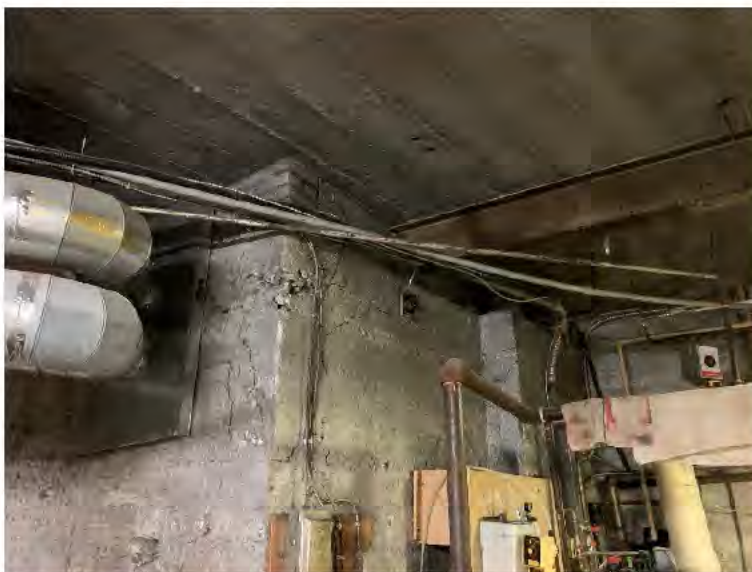
Finalement, l'élément le plus endommagé des fondations se situe à la base en béton de la cheminée. À cet endroit, des fissures importantes et de la délamination du béton sont présentes comme le montre la photo suivante. Aucun morceau de béton n'est complètement détaché et aucune coulisse de rouille provenant d'armature interne corrodée n'a été observée. Il est donc difficile avec une expertise visuelle de déterminer la cause de cette dégradation. Il est cependant possible que le phénomène puisse être causé par des infiltrations d'eau provenant de la cheminée ou d'une concentration de contrainte engendrant la fissuration du béton. La situation ne nous apparaît pas comme une situation urgente, mais nous sommes d'avis que cette problématique devra être adressée rapidement dans un horizon de 1 à 3 ans (priorité 1). À ce moment, il faudra débiter par expertiser davantage cette zone afin de trouver la cause précise de la dégradation. Au niveau du béton, il faudra assurément prévoir retirer les morceaux de béton lâche, puis couler un nouveau béton de réparation.

Photo 4 : Fissuration de la base en béton de la cheminée

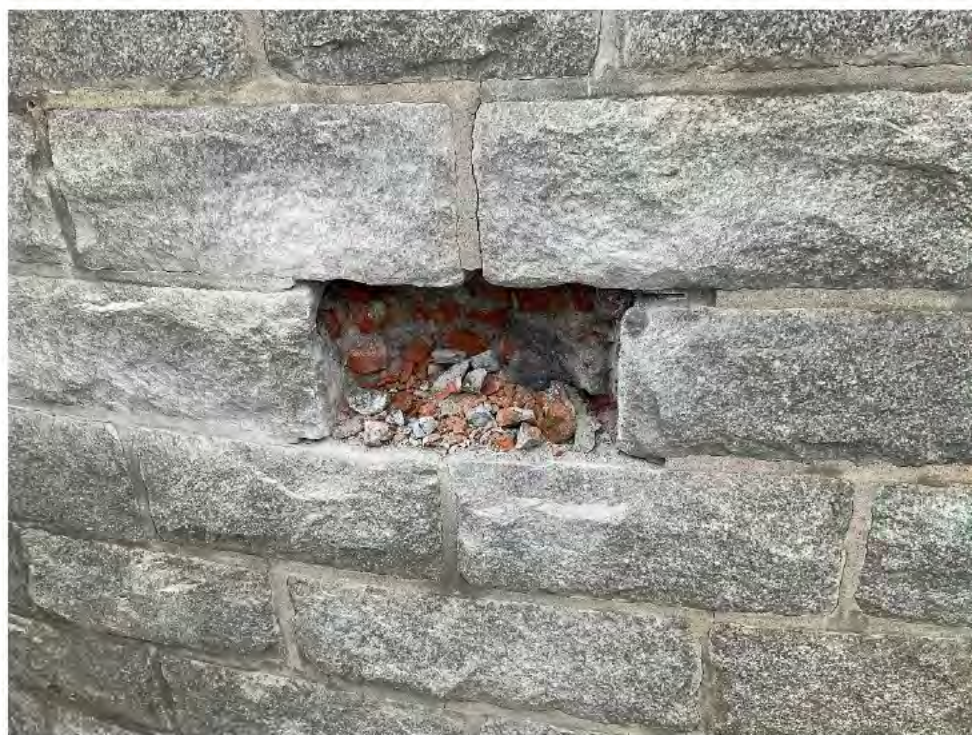
OUVERTURE Z12-13

Du côté Est, l'ouverture effectuée (Z12-13) a exposé un noyau de briques et de mortier détérioré sur un rang d'épaisseur. Un peu plus en profondeur, la brique et le mortier étaient légèrement friables, mais sans vide et bien consolidé. La nature peu profonde de la dégradation n'amène pas de risque structural. C'est pourquoi nous sommes d'avis qu'au périmètre du chœur, quelques secteurs de mur massif sur environ 1 rang seront à consolider entre les contreforts, et ce, en priorité 2.

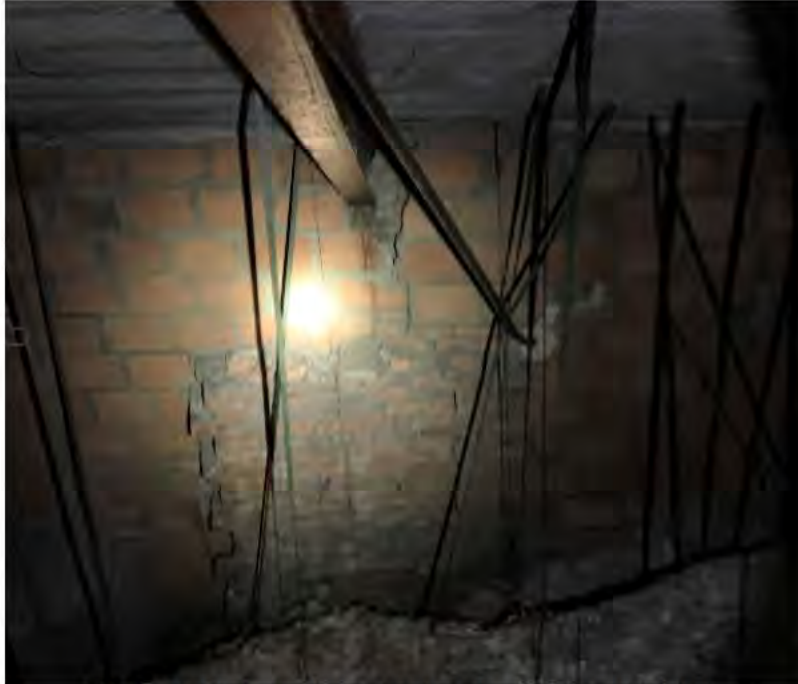
Par le comble du chœur de toiture, quelques fissures ont été observées dans le parement intérieur de terra-cotta à l'appui des poutres d'acier de la toiture. Voir la photo suivante. À cet endroit, une surépaisseur de briques semble avoir été ajoutée pour une raison inconnue. Puisque vis-à-vis l'appui de cette poutre, aucun signe de mouvement ou de fissuration n'est visible dans le parement extérieur et dans la toiture n'est observé, nous sommes d'avis qu'aucuns travaux correctifs ne sont à apporter à court terme. Cependant, nous recommandons de procéder à une investigation plus en profondeur dans les années à venir.

Photo 5 : Fissure observée dans le parement intérieur

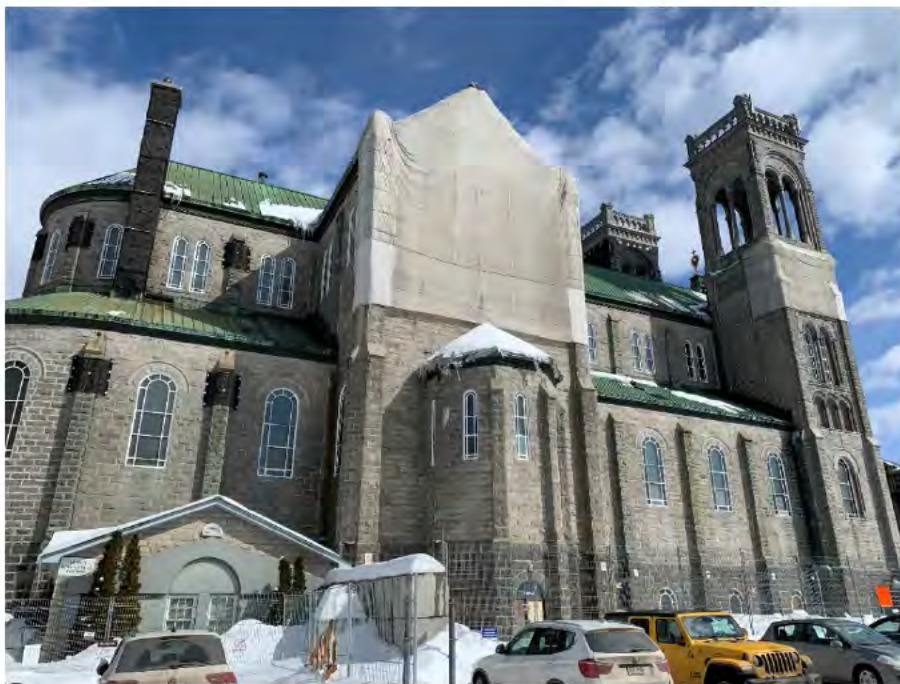
Photo 6 : Transept Ouest

Le transept Ouest a subi deux effondrements en 2017. Il est à noter que l'effondrement ne consistait qu'au parement extérieur de l'enveloppe et non de l'ensemble de l'épaisseur du mur massif. Depuis, des travaux de stabilisation et d'étaieement ont été effectués, mais aucune reconstruction. La présence d'une toile protectrice sur la portion haute de la façade ne nous a donc pas permis d'observer l'état du substrat de briques dans la zone endommagée. Cependant, dans le but de valider l'état du mur et l'adhésion du parement dans la zone résiduelle, nous avons procédé au retrait d'une pierre de parement sous la zone protégée.

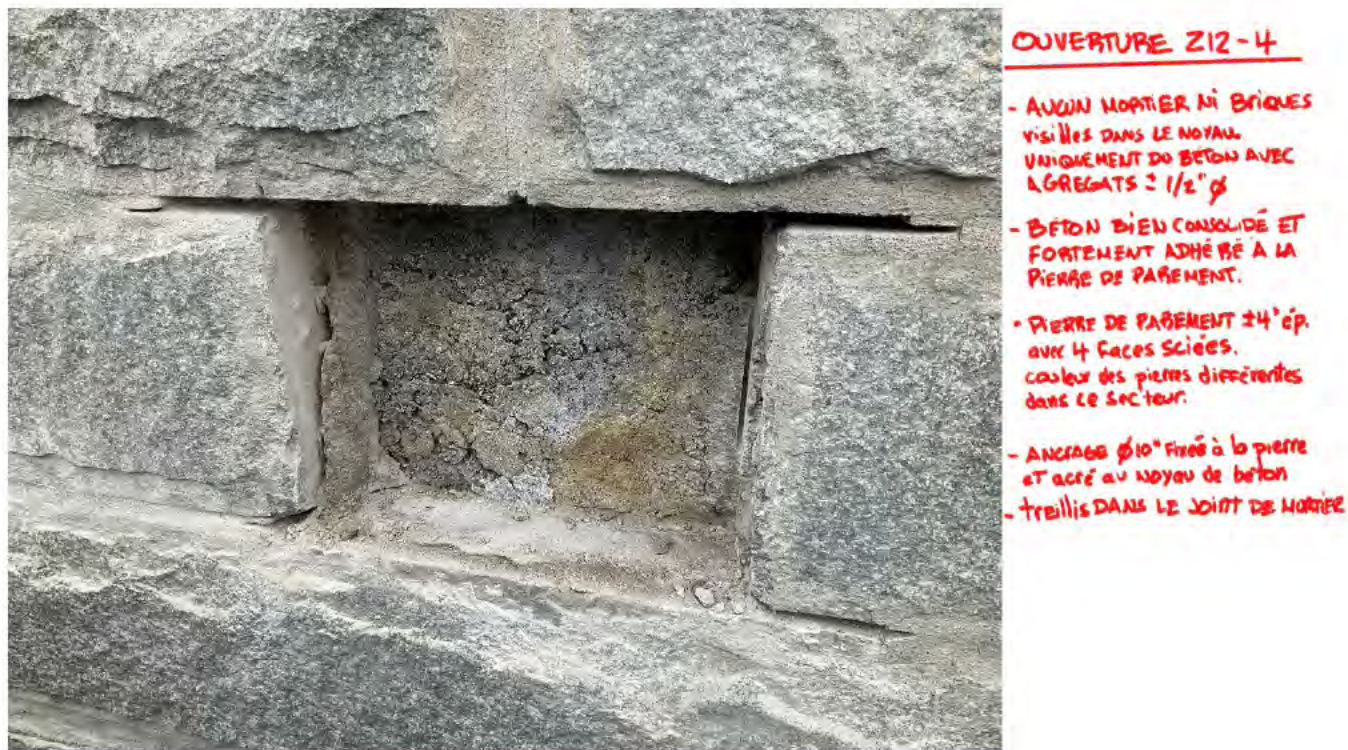
Figure 7 : Ouverture exploratoire Z12-04

À noter qu'à cet endroit dans les combles, une ferme de bois a été ajoutée à l'extrémité du transept, potentiellement comme structure temporaire de la poutre faitière pendant les travaux de restauration de 1960.

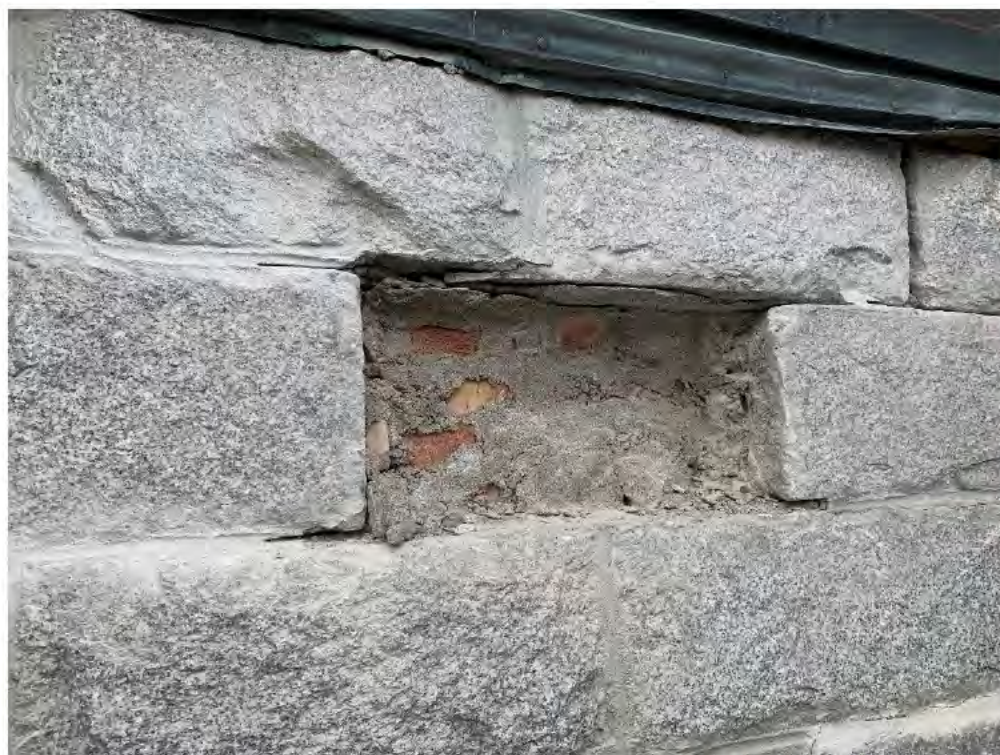
OUVERTURE Z3-03

Pour ce qui est de l'ouverture exploratoire Z3-03 située au haut du bas-côté Ouest, le retrait de la pierre de parement a mis au jour un mortier sain et très bien adhérent à la brique de remplissage. Celle-ci était d'ailleurs en très bon état.

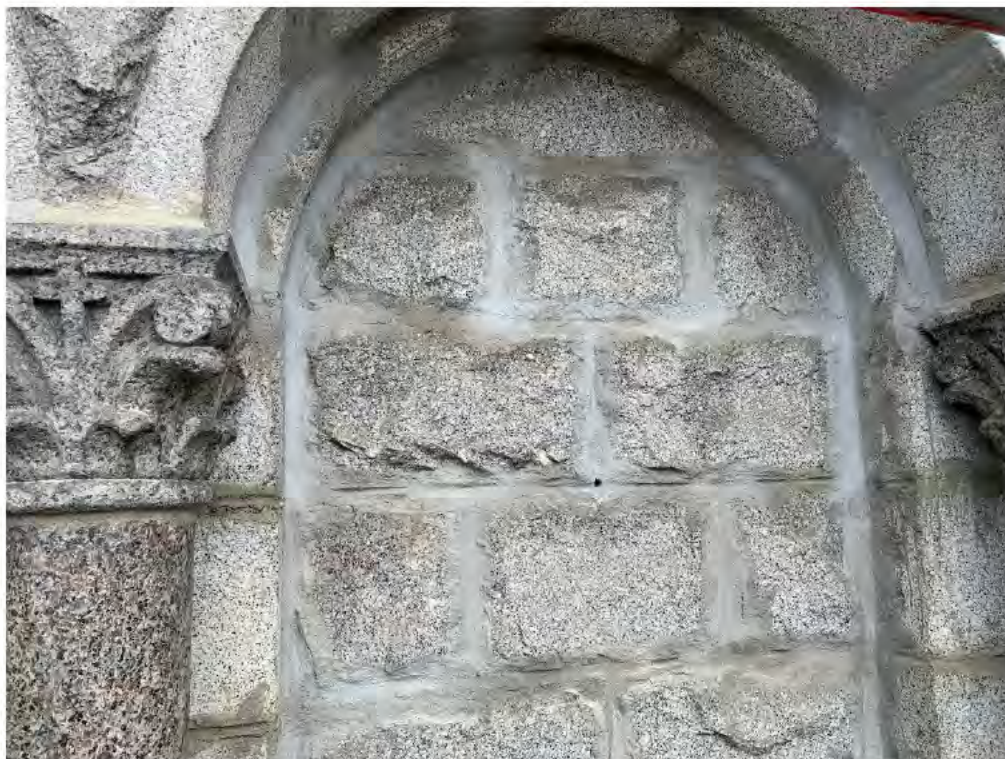
Photo 7 : Percement Z10-16

Malgré la présence de quelques fissures sur certains joints de mortier, rien ne laisse présager une détérioration importante nécessitant des travaux importants. Sur les différents percements effectués, la majorité a montré un mortier sain et/ou de la brique saine et sans humidité importante. Un seul a montré un vide après 360 mm de percement dans un mortier sain. Ce percement (Z10-16) a cependant été réalisé dans une portion de mur en retrait dans la série d'arches au-dessus de la porte principale. Il est possible que le vide soit en fait la limite intérieure du mur.

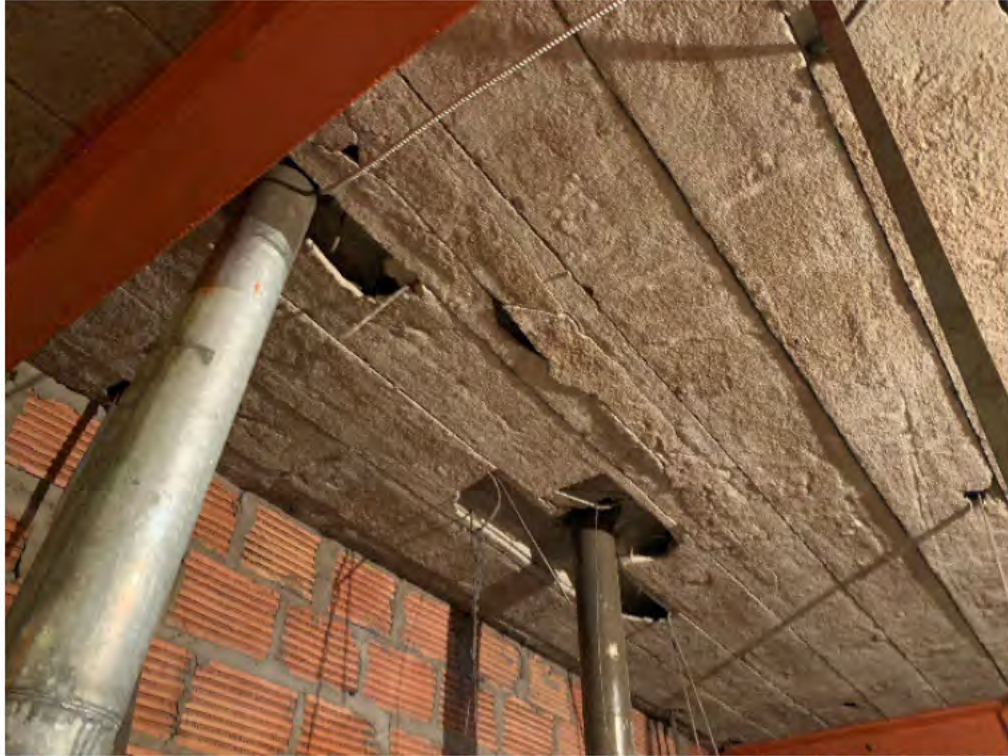
Photo 8 : Exemple de dalles évidées de béton préfabriqué sectionnées sans renfort

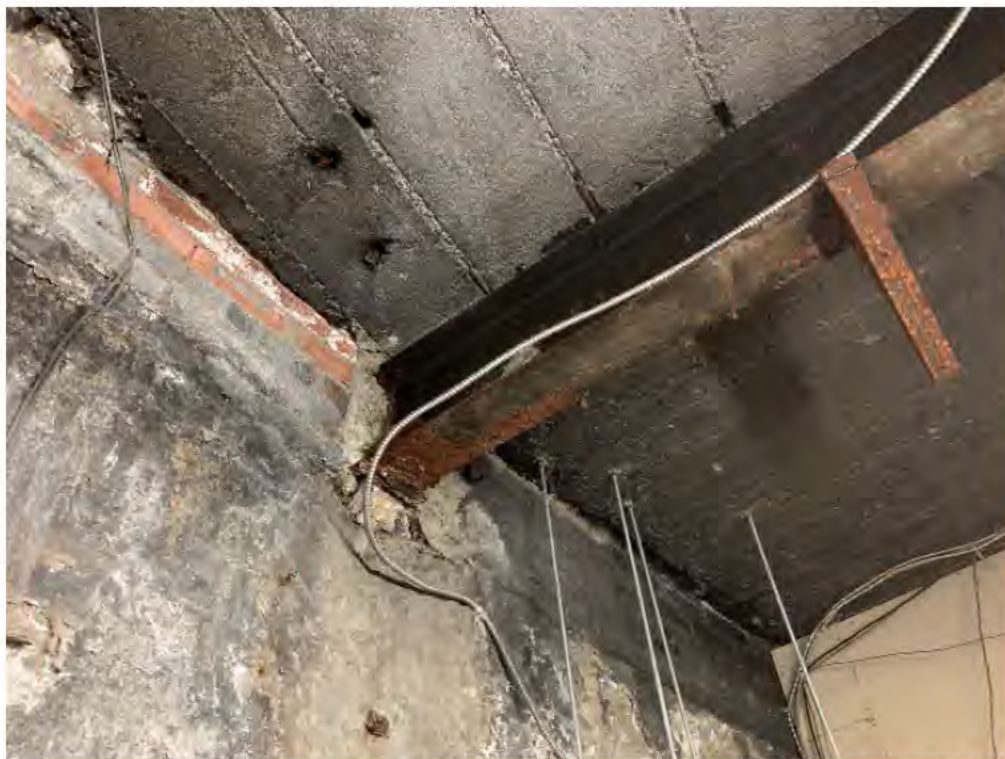
De façon générale, tous les éléments de structure d'acier observés étaient en parfait état, à l'exception de certaines poutres localisées dans le plafond de la chaufferie. À cet endroit, on remarque certaines poutres corrodées à divers niveaux. Certaines d'entre elles pourront être sablées et repeintes, d'autres devront être renforcées ou remplacées. Voir la photo 10.

Photo 10 : Exemple de poutre d'acier corrodée dans la dalle surplombant la chaufferie

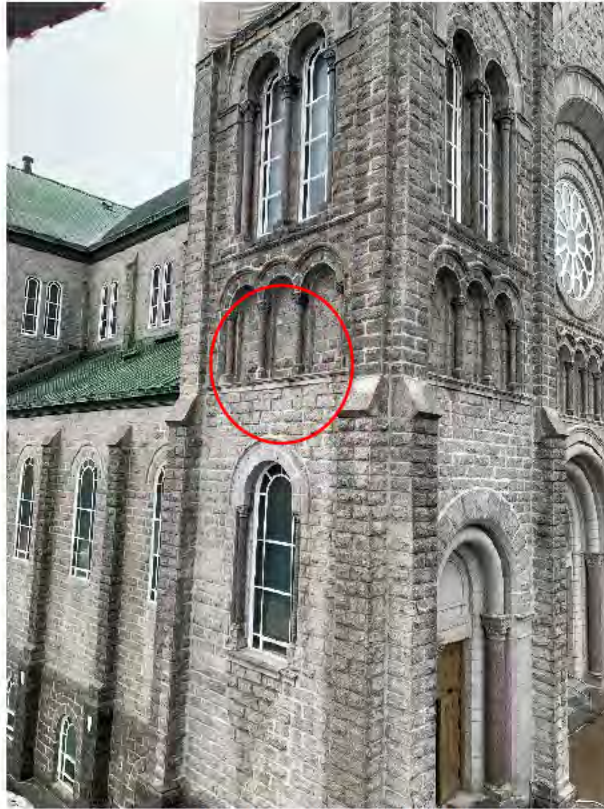
Le premier défaut observé se situe sur la face Ouest du clocher, au niveau de la série de trois arches contiguës. Voir les photos 12 à 14. À cet endroit, la base d'une colonne de granit est fissurée et délaminée. La fissure se propage ensuite dans le joint de la tablette jusqu'à l'arche de la fenêtre sous-jacente, sans cependant fracturer de pierre. Ce phénomène peut être attribuable au bris de la base de la colonne. En effet, un défaut naturel dans la pierre de la colonne à cet endroit peut engendrer ce type de problème.

Photo 12 : Localisation du défaut

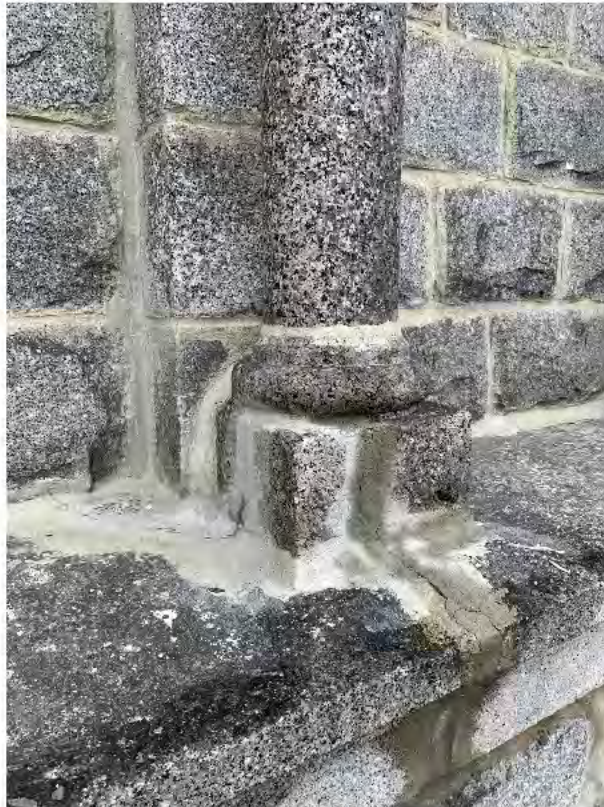
La colonne répartissant ensuite sa charge sur une section excentrée par rapport au centre de gravité de la colonne, un léger déséquilibre des forces dans l'arche de la fenêtre sous-jacente peut se produire. À cet endroit, il faudra prévoir remplacer la base de la colonne de granit et assurer un appui uniforme de la charge sur la tablette de pierre.

Photo 13 : Bris de la base d'une colonne de granit

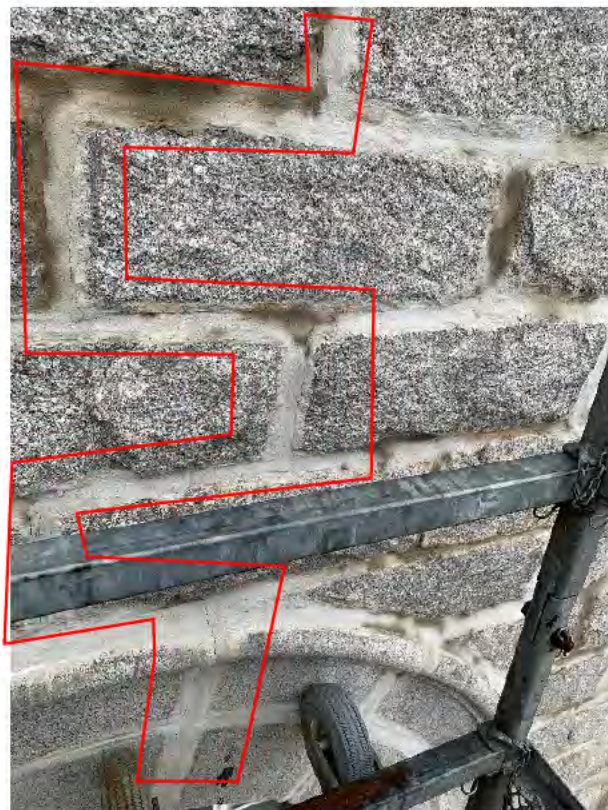
Photo 14 : Propagation de la fissure jusqu'à la l'arche de la fenêtre sous-jacente

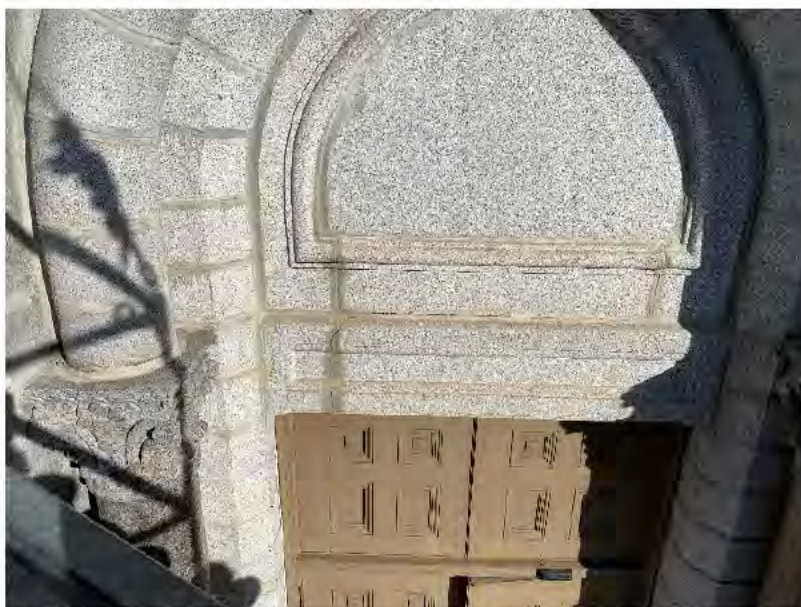
Au niveau de la façade Sud du clocher, la pierre linteau au-dessus de la porte d'entrée possède une fissure importante près d'un appui. La situation s'accompagne d'un léger déplacement de la pierre. Nous ne sommes pas en mesure de déterminer si des travaux correctifs ont été effectués par le passé, tel qu'un jointement des deux morceaux de pierre du linteau à l'aide de tige d'acier. Des travaux correctifs seront à effectuer à cet endroit à court terme (1 à 3 ans). Une réparation de la pierre à l'aide d'ancrages est à effectuer.

Photo 15 : Propagation de la fissure jusqu'à la l'arche de la fenêtre sous-jacente

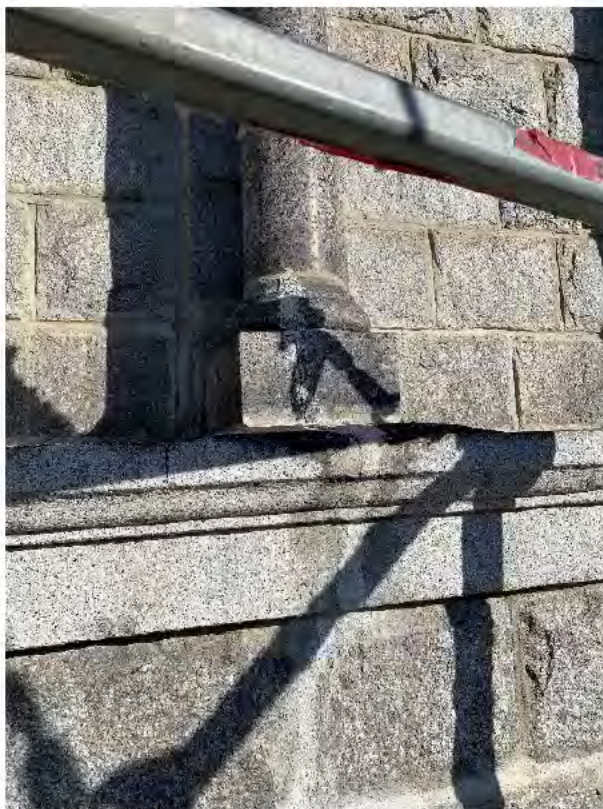
Sur la même façade, un défaut similaire à la face Ouest se produit, soit la fissuration de deux bases de colonne de granit de la série de trois arches. Cependant, un sondage à percussion ne permet pas de constater de séparation des deux sections de pierre. Une particularité à cet endroit est que la fissure de la base d'une des colonnes se propage dans le parement en fracturant une pierre. À cet endroit, il faudra prévoir le remplacement de la base des deux colonnes de granit en même temps que les travaux de restauration des clochers.

Photo 16 : Fissuration de la base d'une colonne et du parement

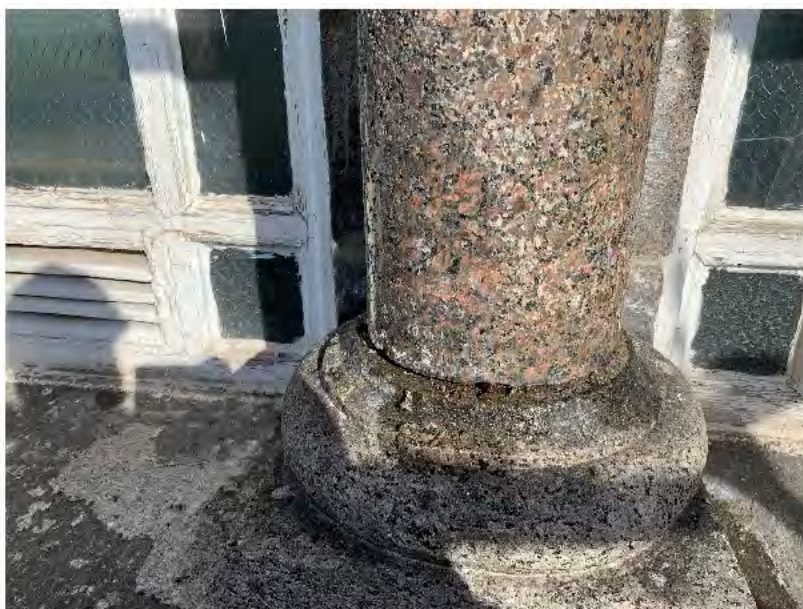
Toujours sur la façade Sud du clocher, un joint de maçonnerie à la base de la colonne de pierre des deux fenêtres du niveau du jubé présente de la dégradation sur environ 60 mm de profond. La dégradation ne semble pas se produire sur l'ensemble de la circonférence de la colonne. Des indices d'humidité importants sont visibles à cet endroit. Le défaut du joint à cet endroit ne cause pas de problèmes structuraux importants à court terme, mais un rejointoiement sera à prévoir afin d'assurer un appui uniforme de la colonne sur le socle de granit.

Photo 17 : Dégradation d'un joint à la base d'une colonne de granit

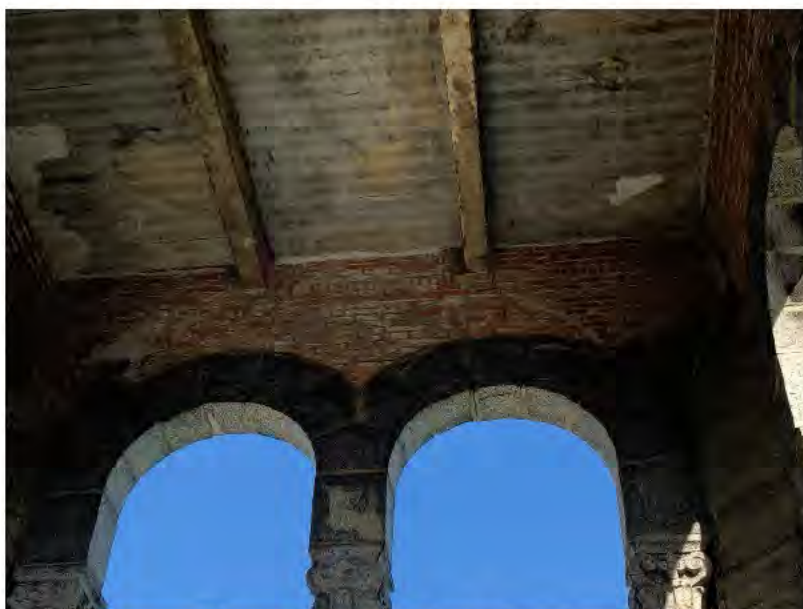
Un des problèmes principaux du clocher ouest est la fissuration de la maçonnerie au niveau des arches hautes (au niveau des cloches) ainsi que la dégradation de la brique de parement intérieur. Une ouverture exploratoire par l'intérieur d'une colonne de coin du clocher Est au niveau du plancher des cloches a permis de confirmer l'absence de colonne d'acier dans les coins des deux clochers. Ainsi, la structure haute des clochers n'est constituée que de colonnes de maçonnerie extérieures et d'une colonne de béton intérieure de faibles dimensions agissant comme cadre rigide sous l'effet des charges latérales. La très grande dimension des ouvertures à cet endroit, la faible dimension des colonnes de pierres et la faible épaisseur de maçonnerie au-dessus des arches nous amènent à penser que la fissuration au-dessus des arches, et ce, sur les quatre faces du clocher, est causée par un manque de rigidité latérale du sommet des clochers. De plus, la dégradation de certaines portions de brique au-dessus de ces arches, causée par un manque d'étanchéité du plancher supérieur du clocher ne fait que diminuer la rigidité du système structural. En plus de ces défauts, la présence de dalle de béton évidée ne constituant pas un diaphragme efficace pour rigidifier le haut du clocher ne fait qu'accroître la faiblesse de la structure en place.

Photo 18 : Fissuration des arches

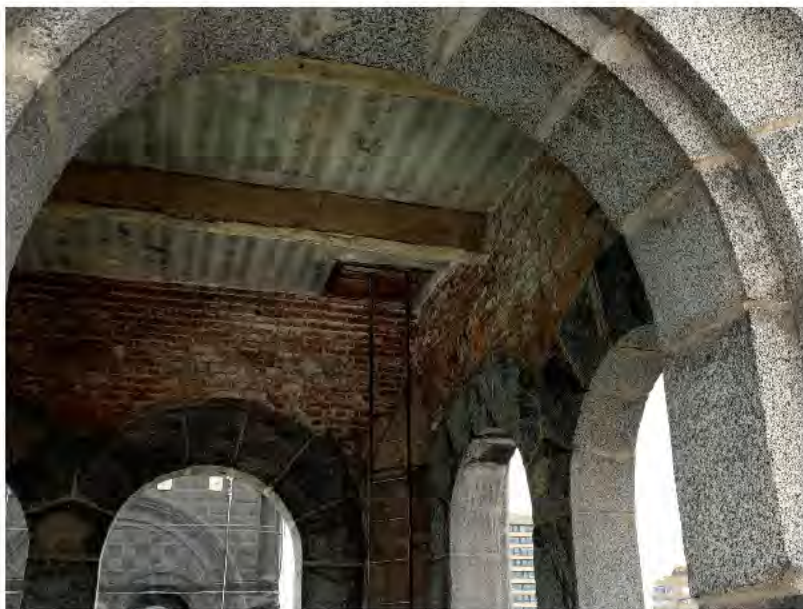
Photo 19 : Dégradation de la maçonnerie de briques

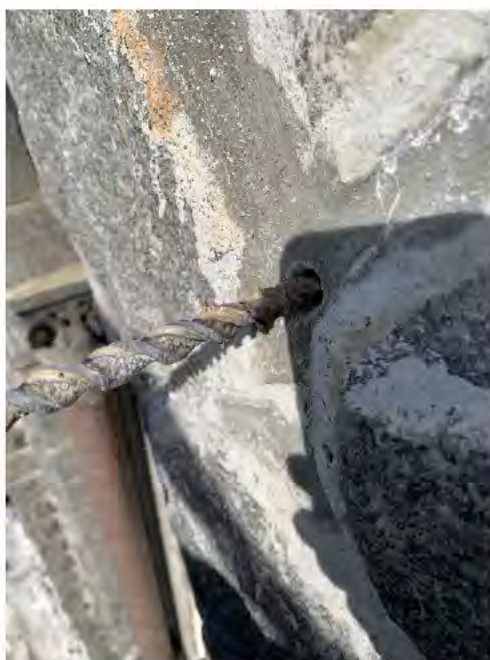
Cependant, certains percements sur la façade Sud du clocher ont montré de la dégradation du mortier ou des signes d'humidité. En effet, depuis la base de la série de trois arches jusqu'au sommet des fenêtres doubles, des percements montrent des indices d'humidité dans le massif de briques. La pire zone est directement au-dessus des fenêtres doubles où de l'eau était présente sur la mèche lors du forage Z10-06. Ceci indique clairement un problème d'étanchéité à l'eau du secteur. Il est cependant à noter que les joints de mortier du parement extérieur à ces endroits étaient sains. Ainsi, il faudra prévoir certaines expertises supplémentaires avec des ouvertures exploratoires à ces endroits dans le but de confirmer l'état du substrat de briques et déterminer avec plus de précision si des zones de massif de briques sont à reconstruire. Pour des fins d'estimation, nous avons considéré un certain volume de briques du mur massif à démonter et à remonter par petites sections locales.

Photo 21 : Présence d'eau sur la mèche lors du forage Z10-06

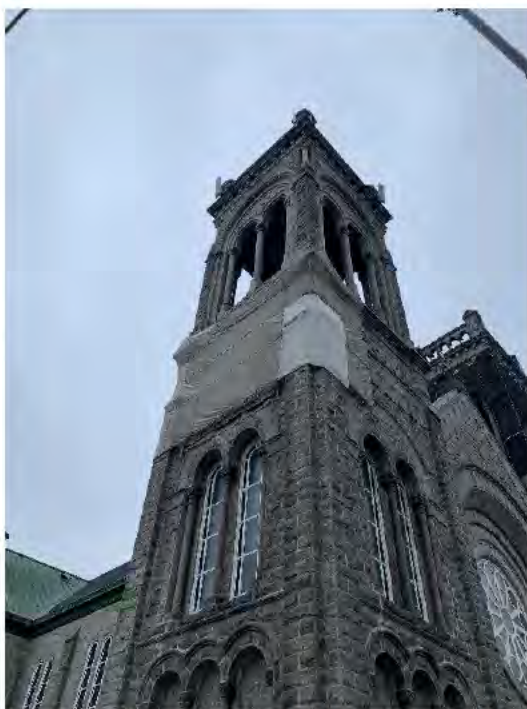
Finalement, en annexe du même rapport, la firme d'ingénierie LARO experts-conseils recommande la mise en place de trois cerceaux de stabilisation et des tirants verticaux sur chacun des clochers. Nous comprenons que cette recommandation fait suite notamment à l'observation de fissures importantes au sommet des arches au niveau des cloches. Cependant, pour une raison inconnue, les cerceaux en question et les tirants n'ont pas été installés sur le clocher Ouest.

Photo 22 : Toile de protection sur la face ouest du clocher ouest

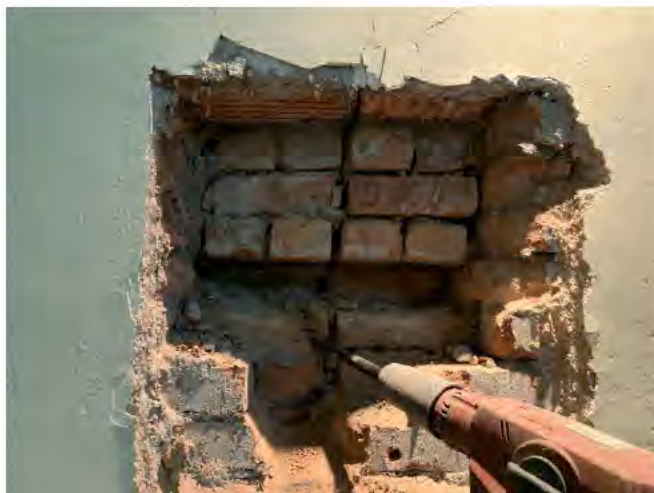
Photo 23 : Ouverture exploratoire Z3-07

Du côté intérieur du clocher Ouest, une ouverture exploratoire (Z3-07) a été exécutée sur le mur nord au-dessus du niveau du jubé. À cet endroit, une fissure se propageait dans le fini de plâtre intérieur. L'ouverture a mis au jour des briques et un mortier sain, mais avec des vides de consolidation. Une particularité a cependant été observée, soit la présence d'un joint direct sans chaînage entre les briques (voir la photo suivante). De l'autre côté de ce mur, la brique de parement visible depuis les combles du bas-côté ouest est bien chaînée et sans fissure apparente. Il est possible que ce phénomène soit causé par un problème d'exécution lors de la construction originale. Nous sommes d'avis qu'une de nos recommandations précédentes, soit la mise en place d'ancrage de type Cintec à chaque coin des clochers, permettra de consolider ce phénomène en assurant un lien mécanique interne dans les murs massifs.

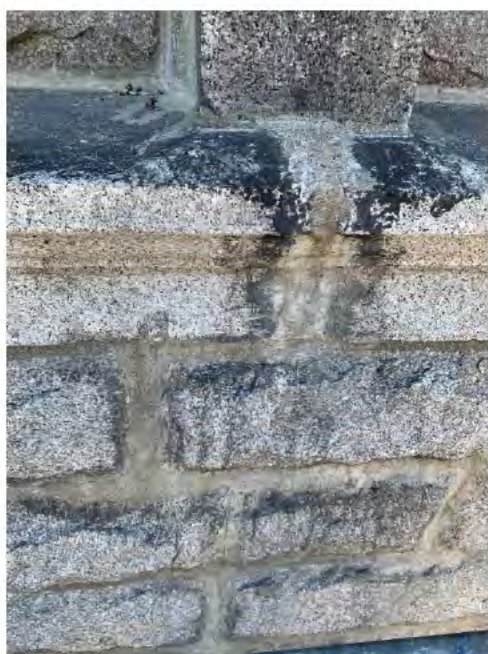
Sur la façade est, une fissure se propage entre la base d'une colonne de granit séparant la série de trois arches au niveau du toit des bas-côtés, et ce, jusqu'au sommet de l'arche supérieure de la fenêtre au niveau de la nef. Au passage, cette fissure dans les joints a aussi fracturé une pierre de parement (voir la photo 24). Il est difficile d'expliquer avec certitude la cause de l'apparition de cette fissure, mais nous sommes d'avis qu'il est possible que ceci soit engendré par le fait que les deux colonnes de granit de la série de trois arches au niveau du toit des bas-côtés se déposent légèrement au-dessus de l'arche de la fenêtre inférieure. Une charge ponctuelle à proximité d'une arche peut amener une certaine flexion dans celle-ci, favorisant l'apparition de fissure. Nous ne considérons pas cette situation comme problématique, mais ce genre de fissure doit être rejointoyée de façon à limiter les risques d'infiltration d'eau.

Photo 24 : Fissure dans l'enveloppe avec pierre de parement fracturée

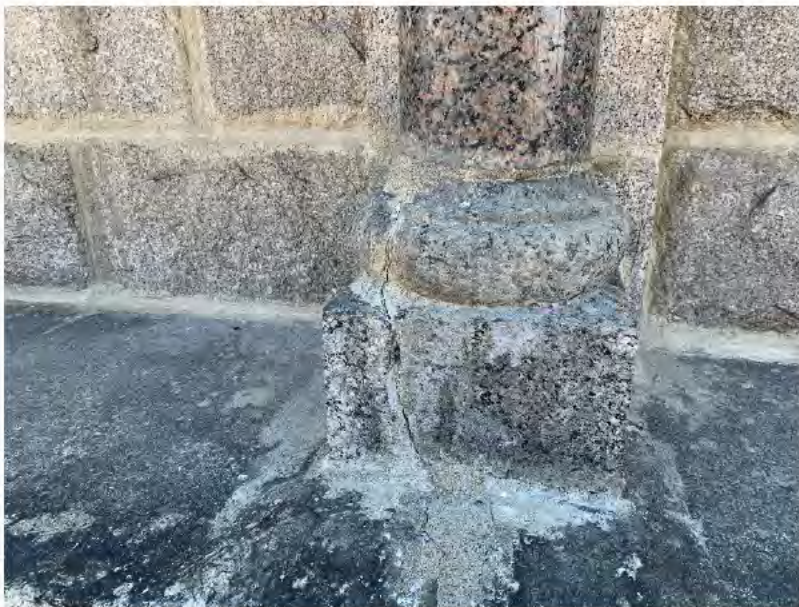
Au niveau des colonnes de la série de trois arches contiguës à la hauteur du toit du bas-côté, une possède une fissure sur sa pierre d'assise tandis qu'une deuxième montre une fissure horizontale à sa mi-hauteur. La fissure de la pierre d'assise d'une colonne peut amener une concentration de contrainte non désirée sur la tablette en maçonnerie. Nous sommes d'avis que cette situation n'amène pas de risque à la structure, mais doit être corrigée en même temps que les travaux majeurs à prévoir au clocher.

Photo 25 : Fissure sur une pierre d'assise d'une colonne de granit sur la face est

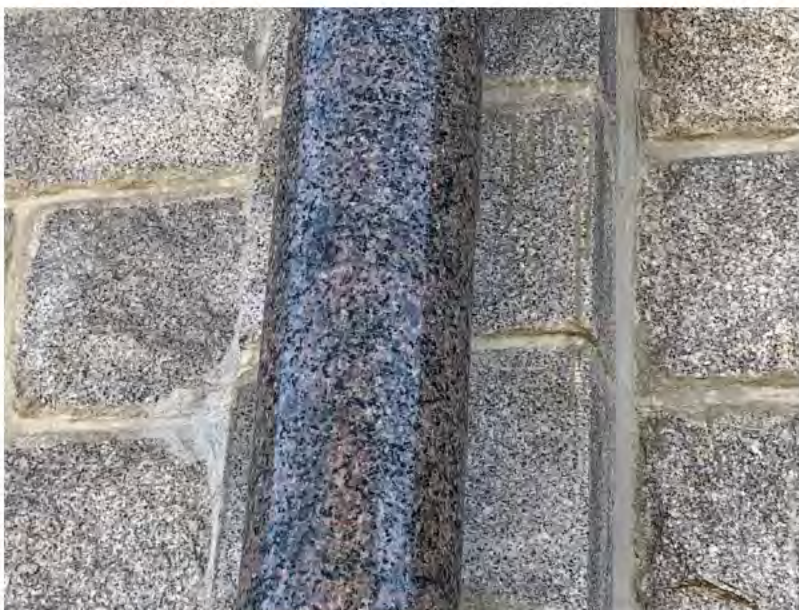
Pour ce qui est de la fissure horizontale dans la colonne, elle n'amène pas de risque ou d'instabilité. En effet, cette colonne étant principalement comprimée par le poids des arches supérieures, une charge plus élevée aurait pour effet de comprimer cette faiblesse, donc rétrécir l'ouverture dans la pierre. C'est pourquoi nous ne recommandons pas de travaux sur ce point spécifique.

Photo 26 : Fissure horizontale sur une colonne de granit sur la face est

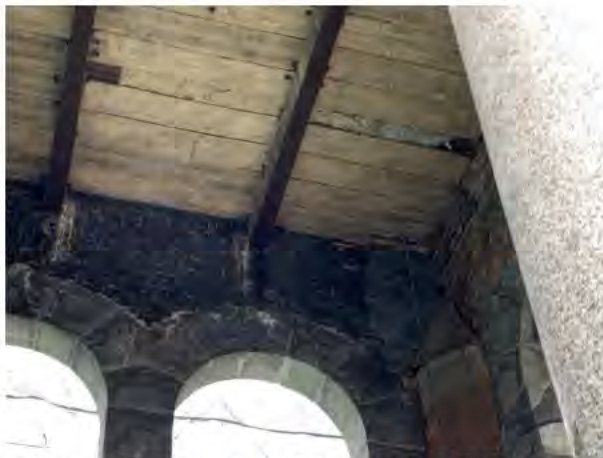
Pour ce qui est de la portion haute du clocher, l'inspection du parement extérieur était limitée suite à la présence d'antenne cellulaire. La possibilité de faire des expertises dans les joints était extrêmement limitée en raison de la présence d'un filet protecteur sur l'ensemble des quatre faces du clocher. Cependant, tout comme le clocher ouest, des fissures sont présentes entre les poutres d'acier de la toiture des clochers et les arches supérieures du clocher, et ce, sur chaque façade (voir la photo suivante). Il est aussi important de mentionner que la mise en place de câble d'acier comme soutènement temporaire a endommagé les dalles évidées et qu'aucun renfort structure n'a été mis en place.

Photo 27 : Fissure au sommet du clocher est et bris des dalles de béton

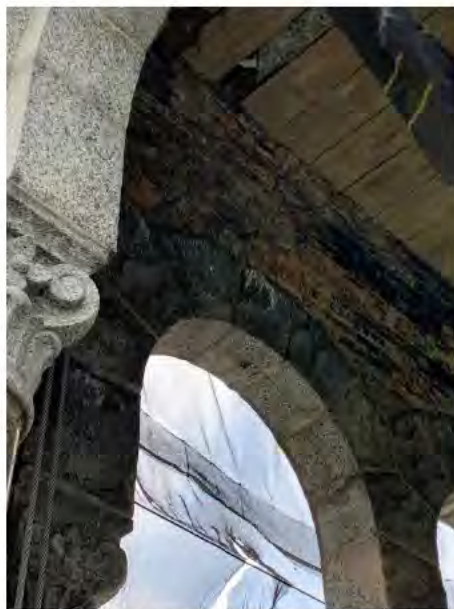
Toujours dans la portion haute des clochers, certaines zones de maçonnerie de briques entre le sommet des arches hautes et la dalle de toit du clocher montrent des signes d'endommagement. En effet, nous ne sommes pas en mesure de connaître le nombre de rangs de briques à cet endroit (bien que nous puissions poser une hypothèse d'au moins deux rangs en raison de la présence de rangs en boutisse). La photo suivante montre un des secteurs où la brique de parement intérieur est friable et devra subir des travaux correctifs. Un autre phénomène, plus difficile à voir sur la photo suivante, est le profil de la brique. En effet, nous avons constaté que sur au moins un côté, la face intérieure de la brique est légèrement en retrait par rapport à la face intérieure de la pierre des arches, et que sous les dalles évidées, la brique a été mise en place avec des retraits successifs vers l'intérieur, comme pour assurer un appui adéquat des dalles préfabriquées.

Photo 28 : Brique endommagée

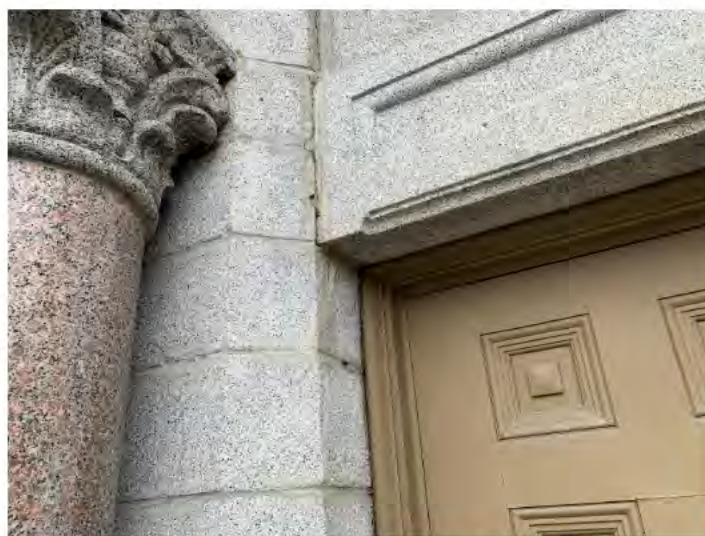
Au niveau de la façade sud du clocher, une pierre d'assise supportant la pierre linteau de la porte d'entrée est fissurée (voir la photo 29). Cette fissure a déjà été réparée à l'aide de mortier, mais présente de nouveau une ouverture. La situation ne nous apparaît pas une problématique à court terme, mais pourrait être corrigée lors des travaux majeurs des clochers.

Photo 29 : Fissuration à l'appui du linteau

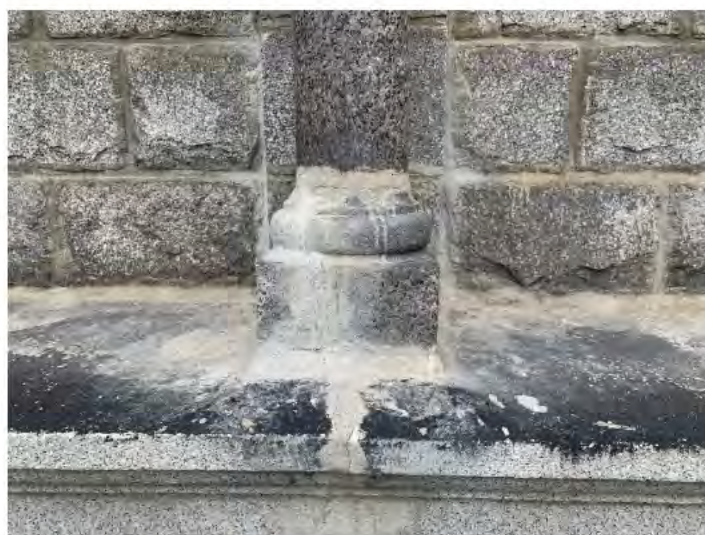
Tout comme la façade Est du clocher, des colonnes de la série de trois arches contiguës de la façade Sud à la hauteur du toit du bas-côté possèdent une fissure sur la pierre d'assise. La fissure de la pierre d'assise d'une colonne peut amener une concentration de contraintes non désirées sur la tablette en maçonnerie. Nous sommes d'avis que cette situation n'amène pas de risque à la structure, mais doit être corrigée en même temps que les travaux majeurs à prévoir au clocher.

Photo 30 : Bris de la pierre d'assise d'une colonne de granit

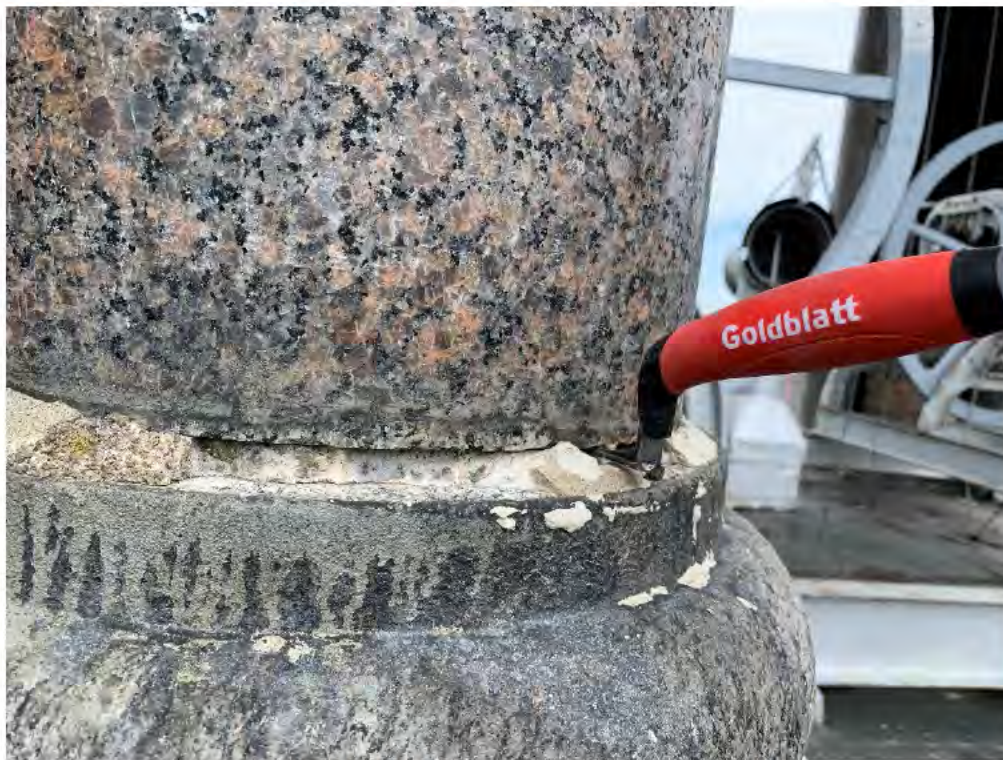
Sur la portion haute du clocher, une des colonnes de granit de la façade sud possède une dégradation de son joint d'assise (voir la photo suivante). À cet endroit, nous avons été en mesure d'insérer une truelle de maçonnerie sur une profondeur d'environ 100 à 150 mm de profondeur. Puisque ce joint sert d'assise d'une colonne très élancée au sommet du clocher, nous sommes d'avis que cette déficience sera à corriger à court terme (priorité 1).

Photo 31 : Joint de maçonnerie endommagé

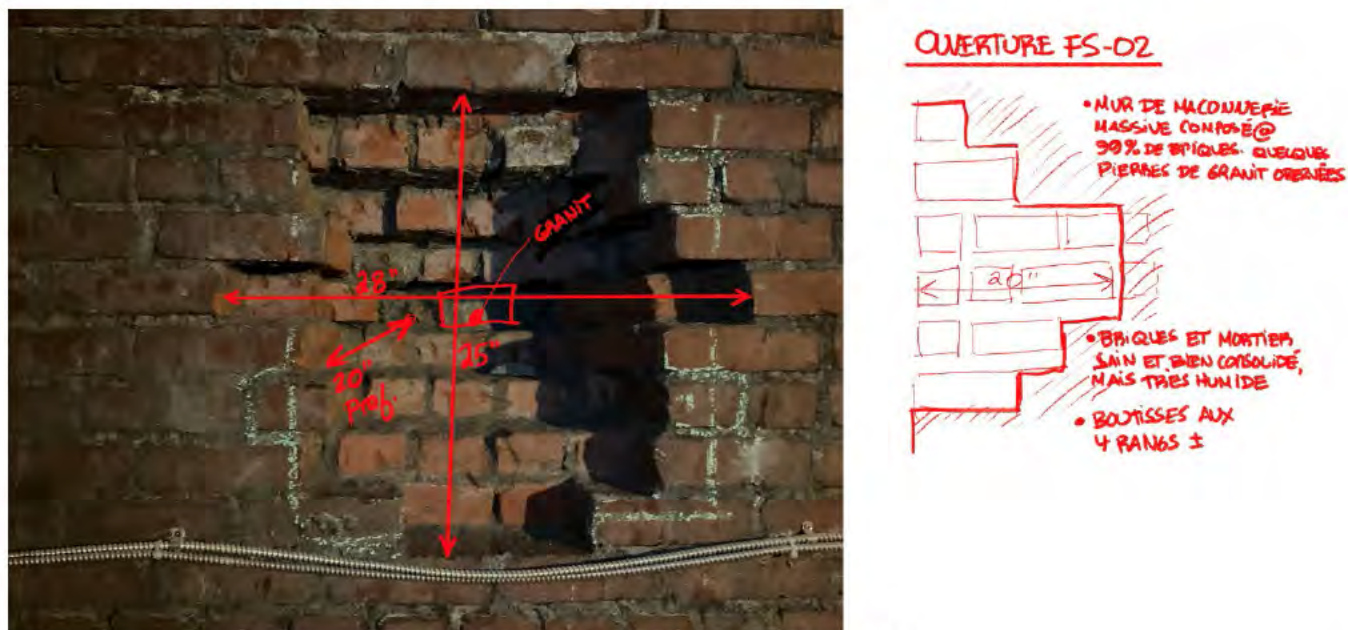
Figure 9 : Ouverture exploratoire FS-02

La deuxième ouverture intérieure (FS-02) a été réalisée sur le mur Sud, au-dessus du plancher intermédiaire entre le plancher des cloches et le plancher du jubé. À cet endroit, une fissure verticale se propageait sur la face intérieure du mur. Le percement exécuté a atteint une profondeur maximale de 500 mm en atteignant le dos du parement extérieur. Nous avons été en mesure de constater que la fissure ne se propageait pas sur la pleine épaisseur du mur. La brique et le mortier étaient sains et bien consolidés, mais très humides. La présence d'humidité à cet endroit indique des infiltrations d'eau provenant de l'extérieur. La situation n'est pas problématique et se résorbera avec des travaux d'étanchéité et de rejointoiement du parement extérieur.
