AVIS DU CONSEIL DU PATRIMOINE CULTUREL DU QUÉBEC

Avis sur le classement de l'église du Très-Saint-Sacrement comme immeuble patrimonial.

20-13 : RECOMMANDE LE CLASSEMENT DE L'ÉGLISE DU TRÈS-SAINT-SACREMENT (QUÉBEC) COMME IMMEUBLE PATRIMONIAL.

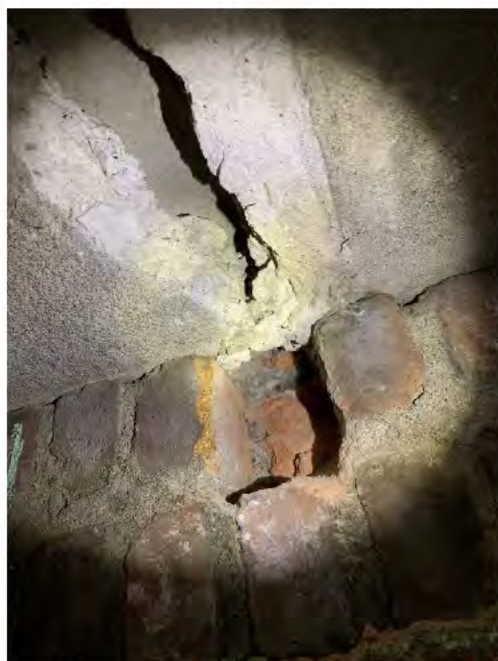
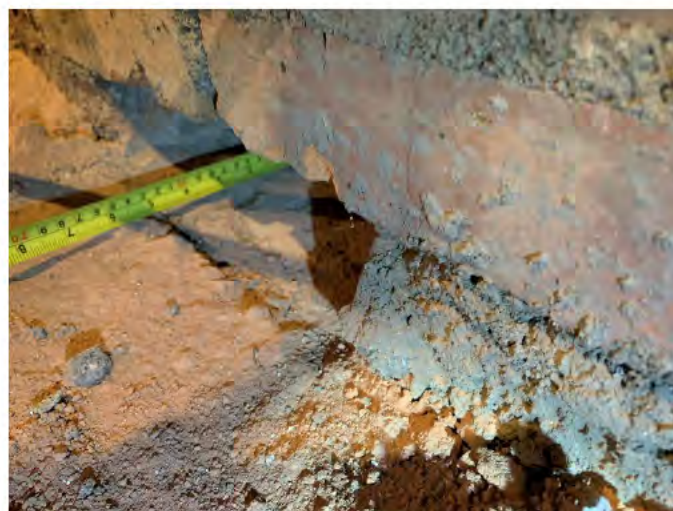
Par la suite, les ouvertures exploratoires FS-03 et FS-04 effectuées respectivement au plafond et au plancher du local intermédiaire situé entre le plancher des cloches et le plancher du jubé, avaient pour but de déterminer l'enfoncement des dalles évidées dans la maçonnerie massive. L'ouverture FS-03 (au plafond) a permis d'observer un enfoncement des dalles préfabriquées très faibles d'environ 50 mm contre 100 mm pour l'ouverture au plancher (FS-04). Ce mode de construction, sans lien mécanique entre les dalles et les murs périphériques massifs, diminue la rigidité des clochers et ne permet pas une solidarisation structurale de chacun des murs au niveau des planchers.

Figure 10 : Ouvertures exploratoires permettant de valider certains enfoncements de dalles préfabriquées
