METHODES ET TECHNIQUES INNOVANTES

dans la maintenance
et la réhabilitation
des barrages et des digues

Colloque
Chambéry
27 & 28 Nov. 2018

Edition CFBR - 2018
www.barrages-cfbr.eu

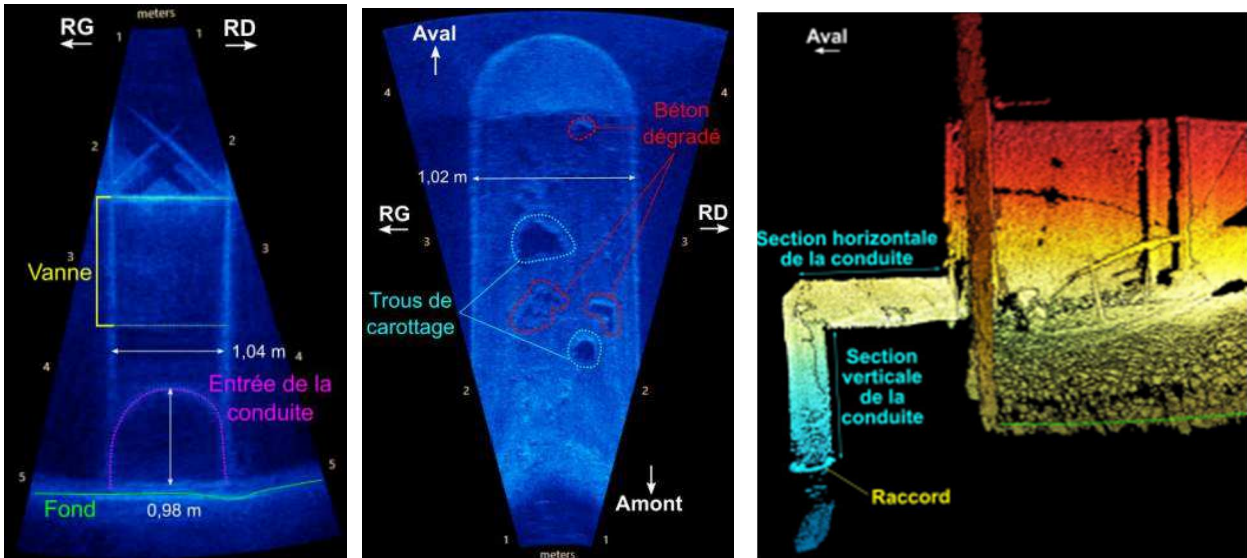
Galerie de débit réservé – Localisation et caractérisation des défauts par caméra acoustique – Scanner 3D

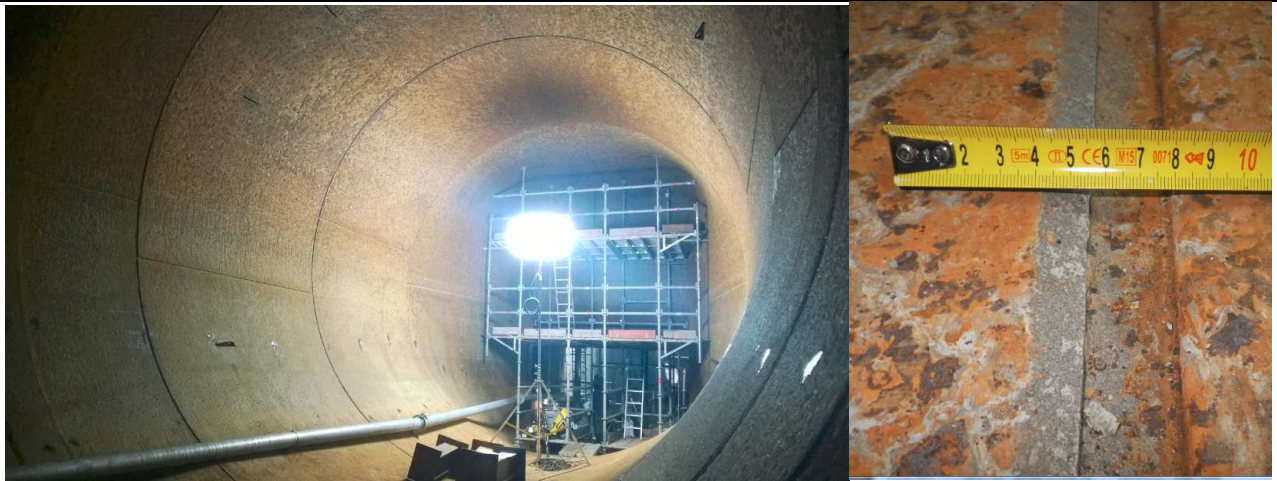
Figure 4 : Vue depuis l'amont (A gauche) et vue d'une soudure (A droite).

Les surfaces sont recouvertes de corrosion et d'une peinture d'origine contenant du plomb, lorsqu'elle subsiste.

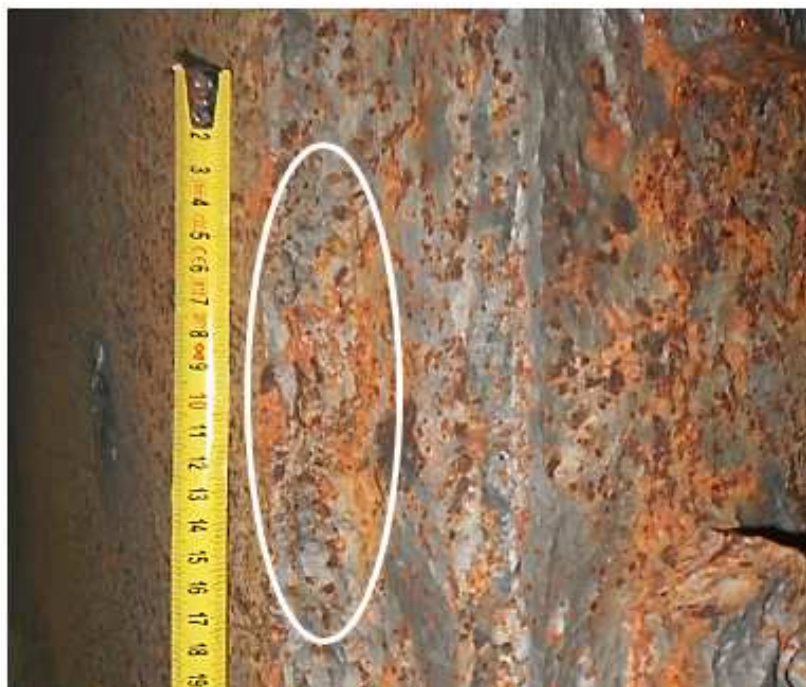
Figure 14 : Aperçu d'une soudure à l'état de surface trop irrégulier pour un contrôle ACFM.

Sur les cordons de soudure du raccordement blindage amont / rainures de vanne, les contrôles n'ont pas pu être concluants du fait d'une érosion importante des surfaces (cratérisation des surfaces sur plusieurs millimètres avec arêtes vives). Un meulage de préparation des surfaces aurait été nécessaire afin d'adoucir la géométrie pour supprimer les angles vifs venant perturber la propagation des champs magnétiques.

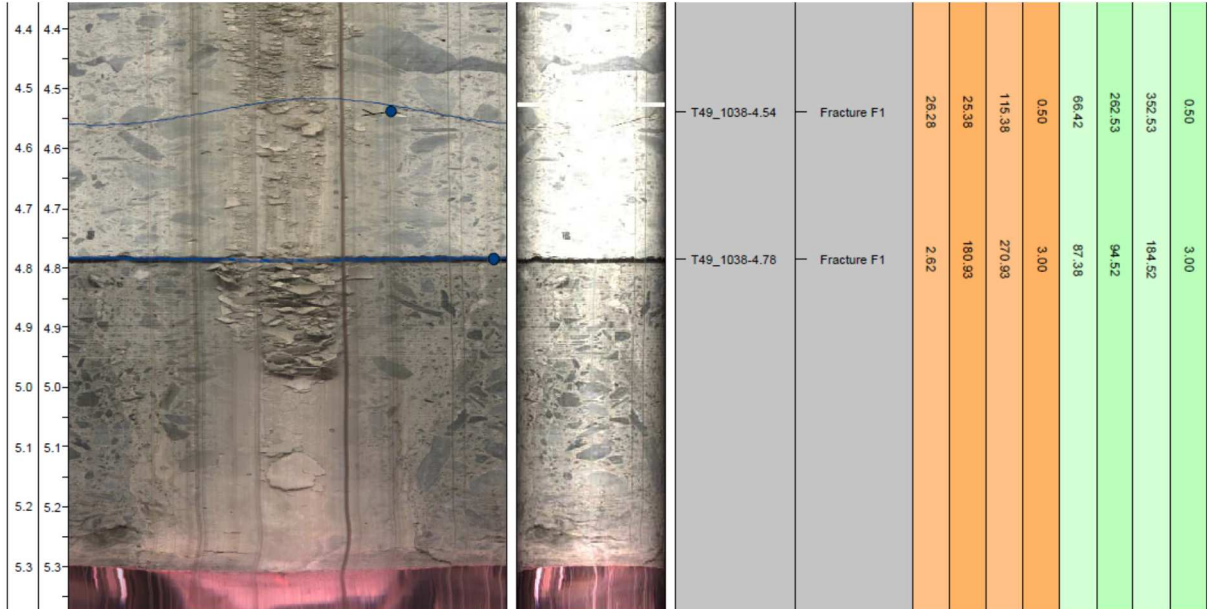
Figure 13 : forage T49-1038 (plot 4/5). Limite de surcarottage à 4,78 m du parement aval (trait bleu rectiligne) qui avait été initialement classée dans la famille RF1 (l'ombre donne l'impression d'une fissure ouverte de 3 mm)

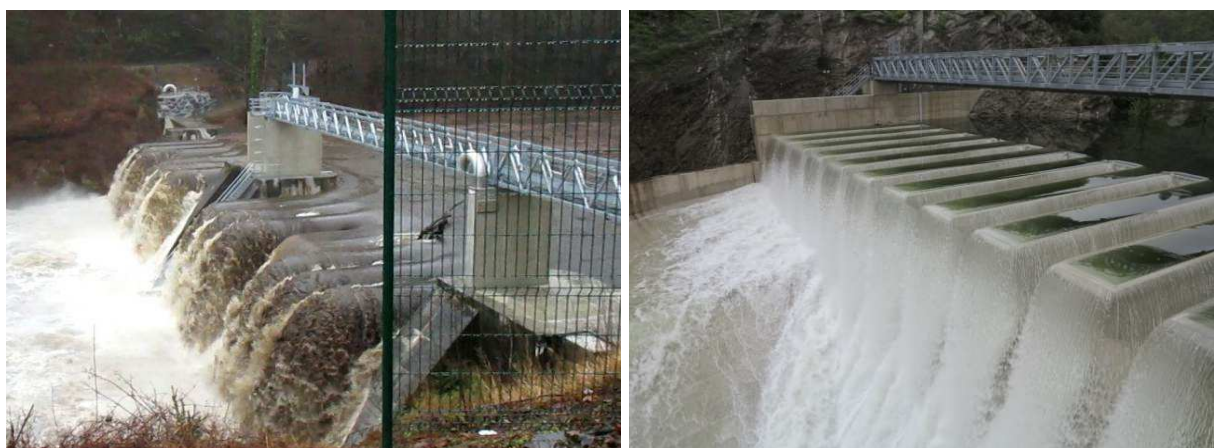
Figure 15 – Déversements aux barrages de a) Record, b) Malarce

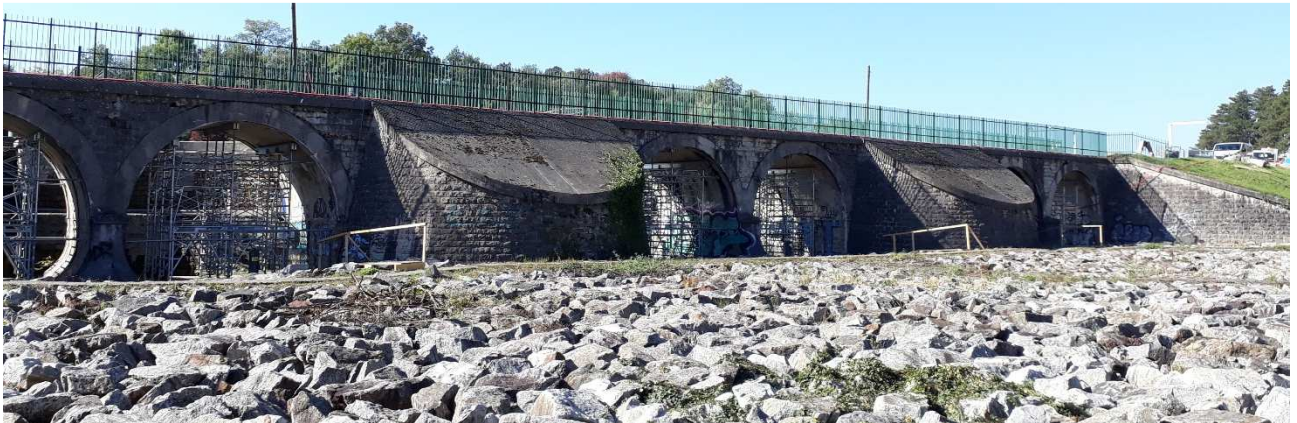
Photo 2 : Vue des enrochements à l'aval du déversoir
