Dénomination du cimetière

Barnston Pleasantview Cemetery

Coaticook

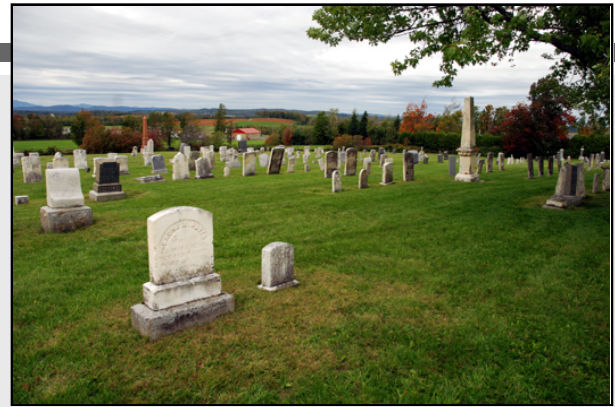
2010.440.COA.01.

Outre la présence de quelques stèles altérées, endommagées, ou affaissées au sol (renversées de leur socle), tout particulièrement parmi les stèles les plus anciennes, le site présente dans son ensemble un bon état physique, tant au niveau de son entretien que de l'état des stèles et monuments funéraires qui le composent.

Préserver la clôture métallique qui marque l'ensemble de la partie avant du cimetière. Conserver les deux arbres matures visibles à l'avant du périmètre. Voir tout particulièrement à la préservation des stèles funéraires les plus anciennes.

Identifier clairement le patronyme du cimetière à l'entrée du site. Rafrâchir la peinture de la clôture métallique qui délimite la partie avant du cimetière. Voir à la restauration des stèles et des monuments endommagés ou déchus de leur socle.

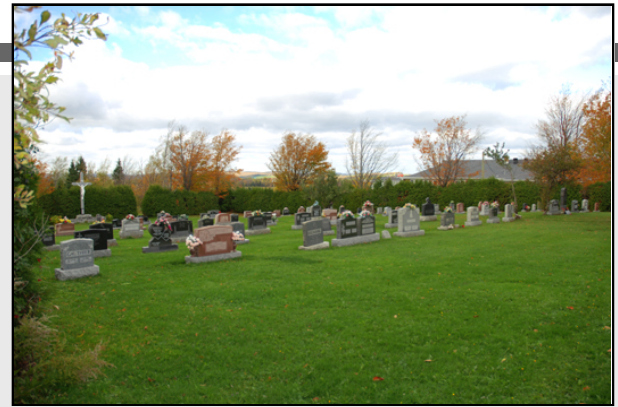
2010.440.COA.02.

Le site présente dans son ensemble un bon état physique, tant au niveau de l'entretien du site que de l'état des monuments et stèles qui le composent.

Préserver la clôture métallique qui délimite la partie avant du cimetière. Conserver l'écran de verdure qui ceinture le périmètre du lieu d'inhumation.

Identifier clairement le patronyme du cimetière à l'entrée du site.
