AVIS DU CONSEIL DU PATRIMOINE CULTUREL DU QUÉBEC

Avis sur le classement de l'église du Très-Saint-Sacrement comme immeuble patrimonial.

20-13 : RECOMMANDE LE CLASSEMENT DE L'ÉGLISE DU TRÈS-SAINT-SACREMENT (QUÉBEC) COMME IMMEUBLE PATRIMONIAL.

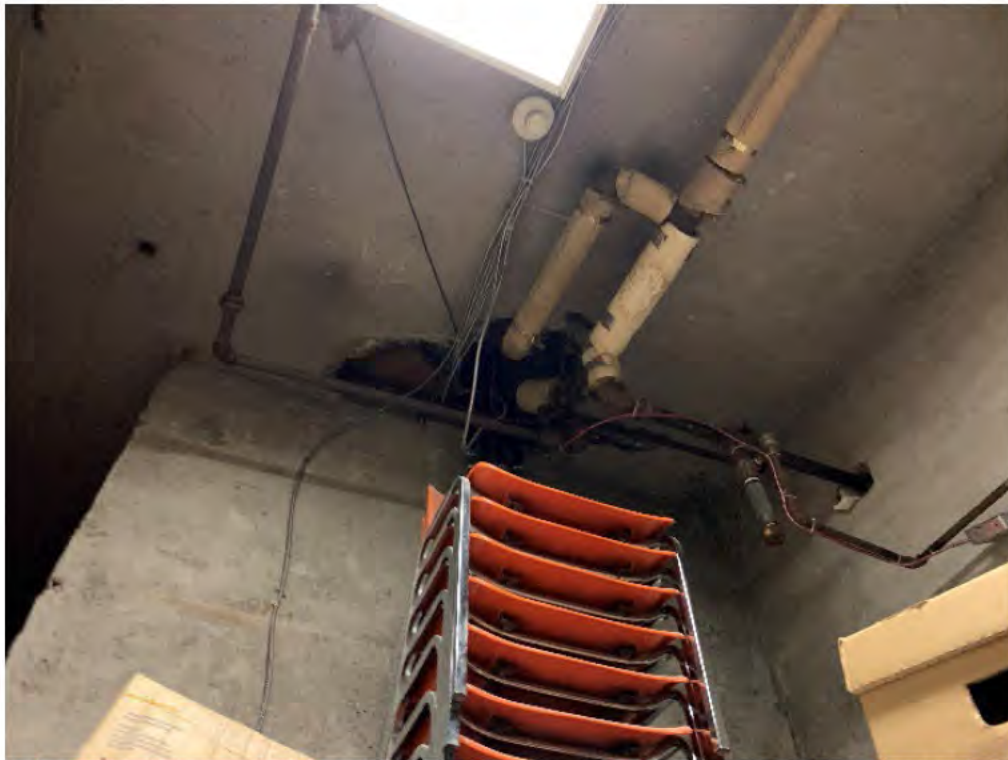
Au jubé, la structure d'acier du plancher a pu être observée dans son ensemble et ne présentait aucune déficience. Cependant, quelques dalles évidées de béton préfabriquées ont été sectionnées sans qu'un renfort n'ait été mis en place pour en supporter l'extrémité. Il en va de même pour certains secteurs de la dalle surplombant la chaufferie. Des renforts d'acier devront être mis en place dans ces secteurs. Voir les photos 8 et 9.

Photo 9 : Exemple de dalles évidées de béton préfabriqué sectionnées sans renfort

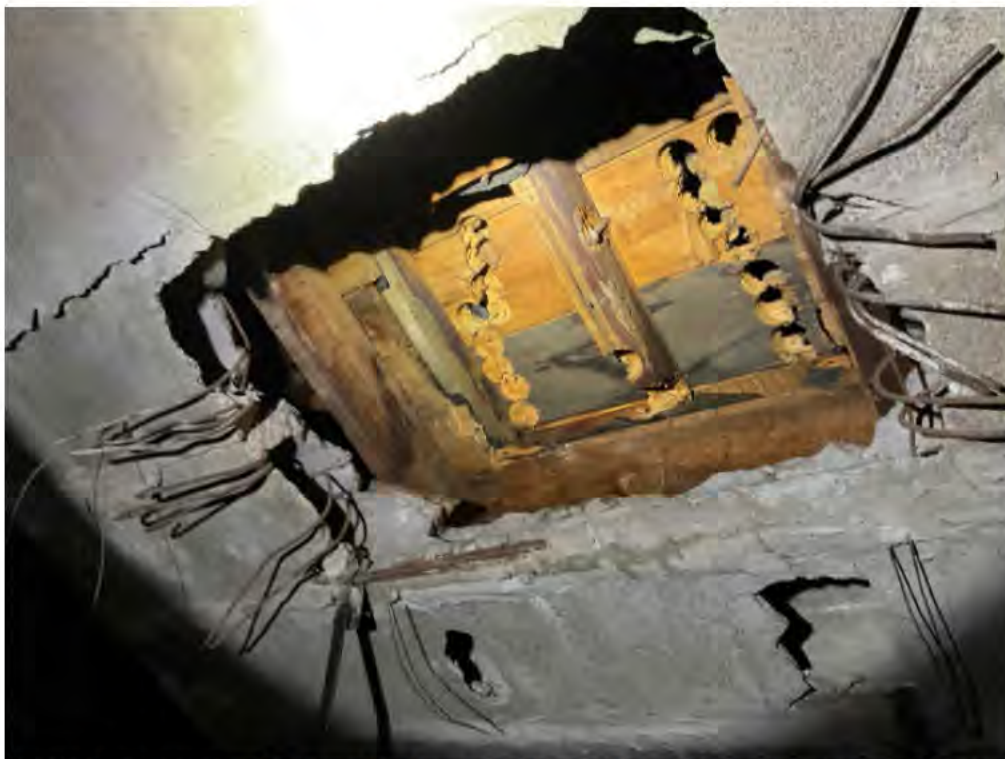
Les dalles évidées de béton préfabriqué reposant sur la structure d'acier étaient quant à eux en bon état. Cependant, plusieurs dalles ont été sectionnées sans qu'un renfort n'ait été mis en place pour en supporter l'extrémité (par exemple aux emplacements des trappes d'accès au toit, voir la photo suivante). Des renforts d'acier devront être mis en place dans ces secteurs à long terme.

Photo 11 : Exemple de dalles évidées de béton préfabriqué sectionnées sans renfort

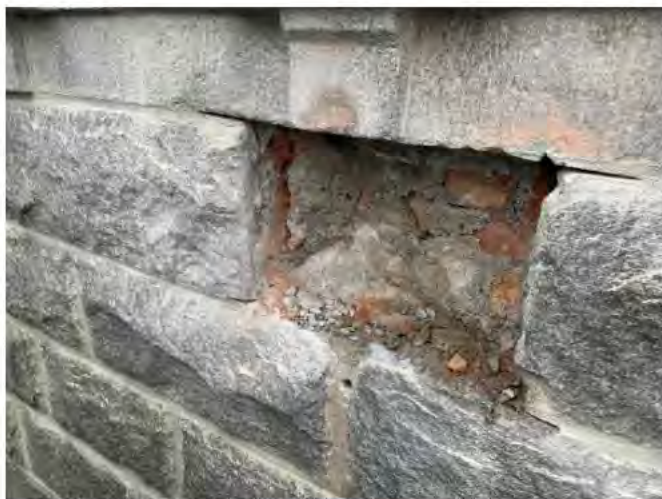
Sur le clocher Ouest, une ouverture exploratoire a été réalisée sur la face nord. À cet endroit, le retrait d'une pierre de parement a mis un jour un noyau de brique et de mortier en très bon état. En effet, bien que quelques vides de consolidation aient été observés dans le noyau, rien ne démontre une déficience dans la composition du mur massif à cet endroit.

Photo 20 : Ouverture exploratoire dans le parement

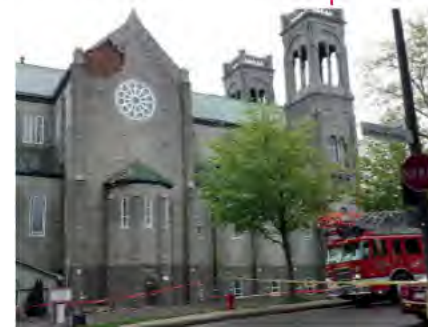
Écroulement d'une partie de la maçonnerie, 2017.
Source : Radio-Canada.
