# Château Pignon

Commune de Saint-Michel (Pyrénées-Atlantiques)

*Rapport des opérations archéologiques 2014 et 2015*

Volume 1 : texte

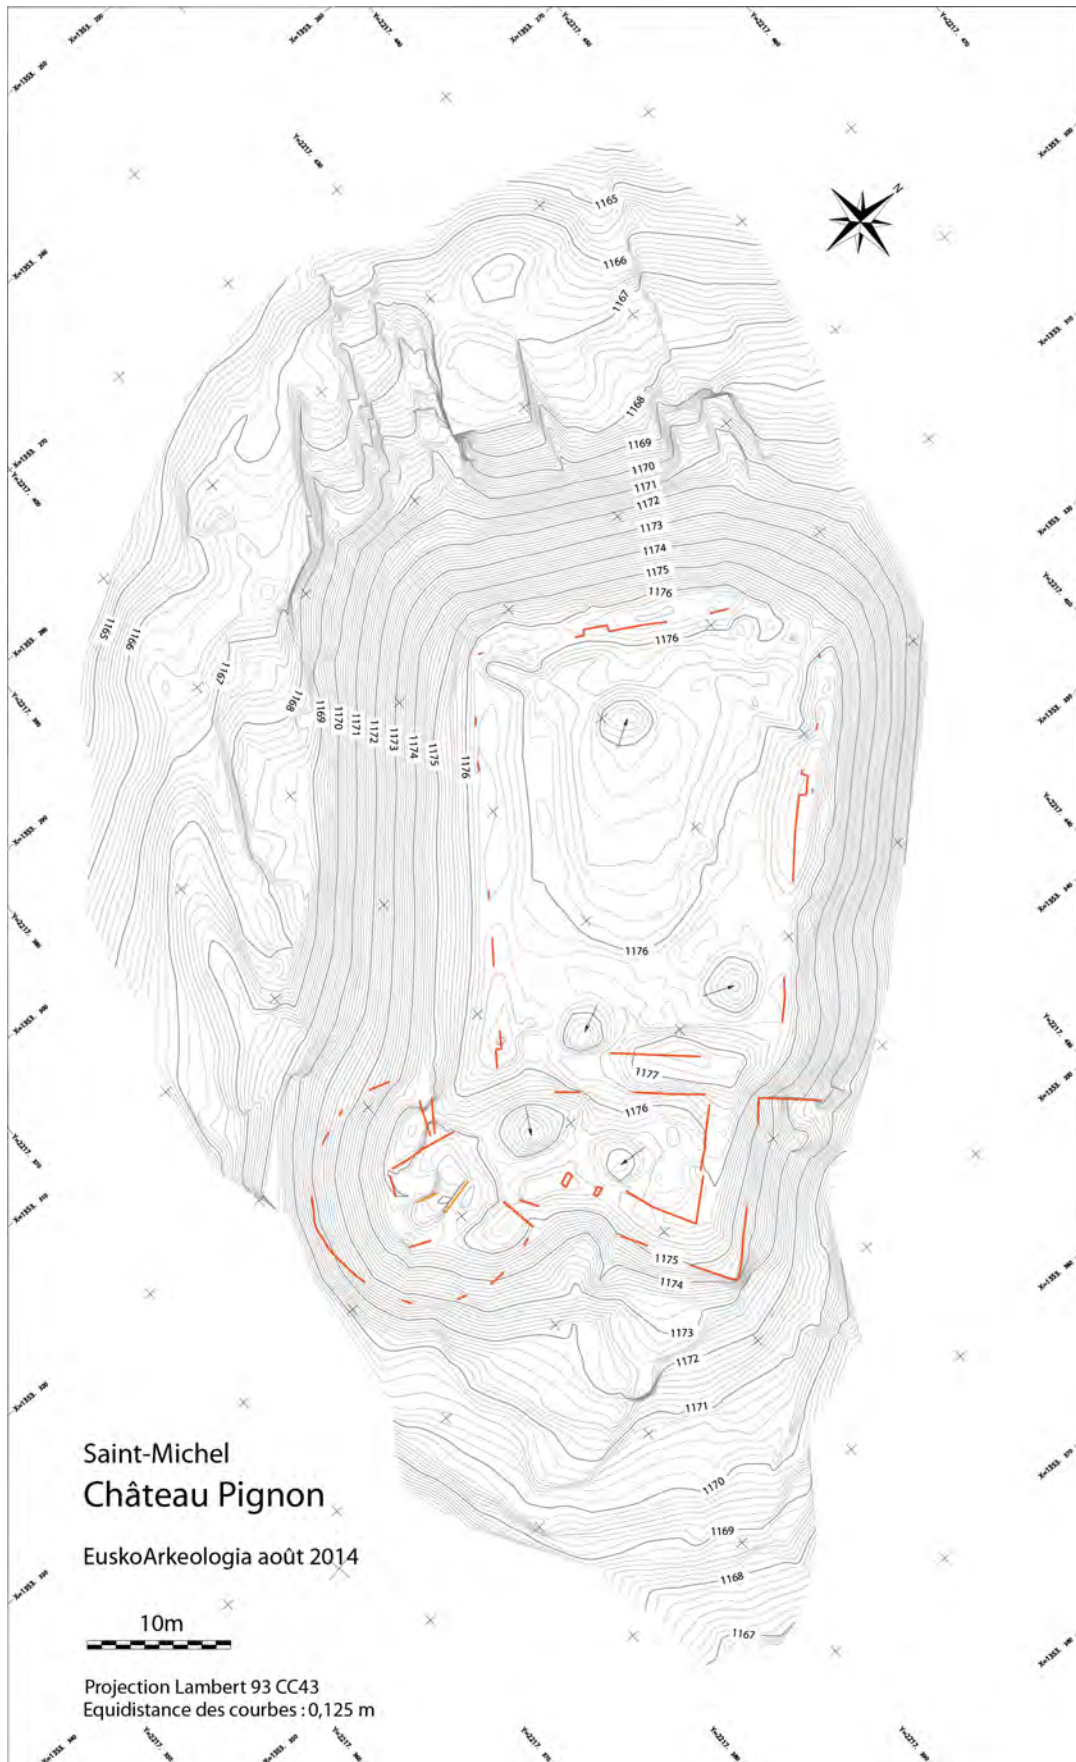
Figure 26 - Relevé initial (relevé et report Gilles Parent).

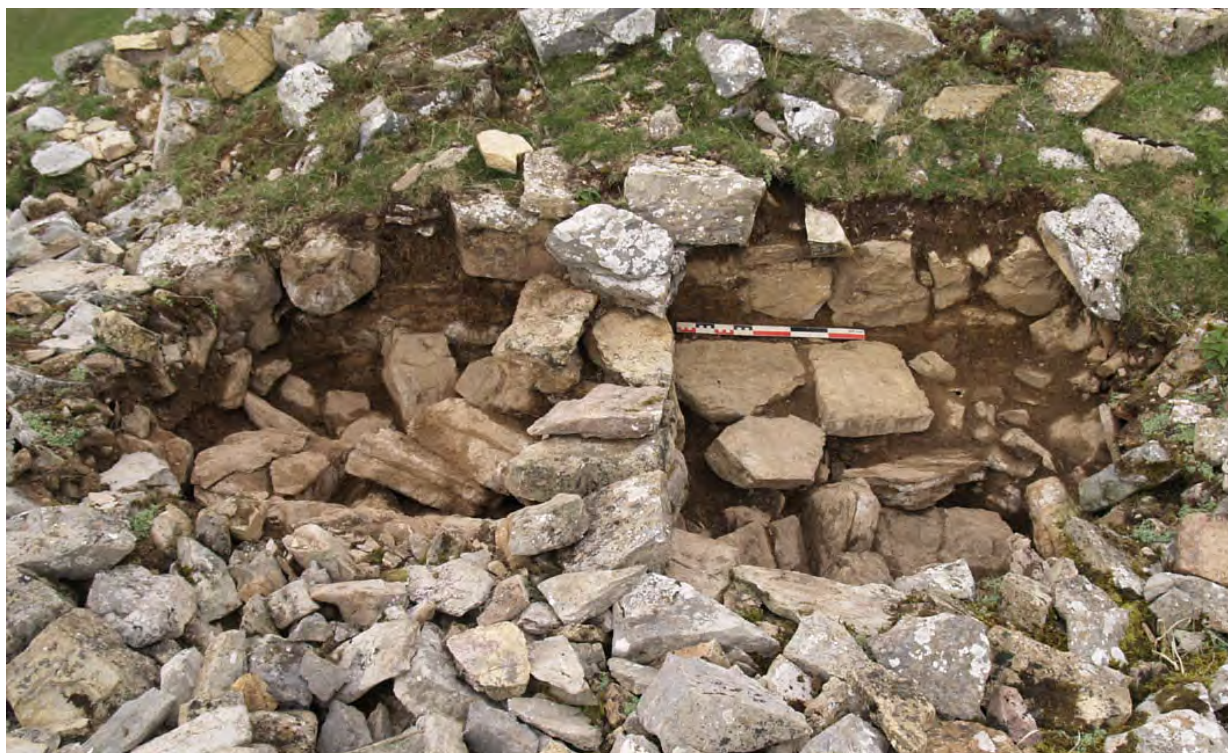
Photo 30 - S16 : vue générale (photo B. Duvivier).

Ce sondage (S16, photo 30) a été implanté à proximité de N8<sup>110</sup>, là où apparaissaient désormais deux blocs alignés qui pouvaient appartenir au parement interne du mur nord-est<sup>111</sup>. Après avoir déblayé la zone des divers éléments calcaires qui l'encombraient (US 1601), nous nous sommes rendus compte que nous avions là non seulement une portion de la courtine mais aussi les restes d'un mur perpendiculaire à celle-ci ainsi qu'un vestige de sol (photo 31). Ce sol (US 1602) - recouvert par ces seuls éléments calcaires - n'est conservé que dans la partie du sondage délimitée par le mur et proche de S15. Comme dans le cas de la niche décrite précédemment, il comporte quelques dalles irrégulières et non jointives (alt. NGF du sol : 1175,71 m et 1175,75 m). Celles-ci reposent visiblement sur une accumulation de

blocs colmatée au moins dans sa partie haute par un sédiment brun. Tout au plus deux assises, assez irrégulières, de la courtine subsistent au-dessus du sol mais plusieurs autres existent assurément en-dessous et ce sur au moins 1,2 m de hauteur (test à la sonde manuelle). Si l'utilisation de mortier est certaine pour ces assises, il n'en va pas de même avec le mur perpendiculaire qui ne paraît constitué que de pierres sèches. Très dégradé, ce mur n'est conservé que sur à peu près 1 m de long pour une épaisseur de l'ordre de 0,30 m et ce dernier point nous fait penser qu'il pourrait s'agir de la base d'une séparation intérieure. Concernant la courtine, malgré la proximité de la portion dégagée et de la maçonnerie vue dans N8, celles-ci sont très nettement décalées ; en revanche, la première est clairement dans l'alignement de ce qui apparaît en surface plus vers l'angle est. Aussi, nous pensons très probable qu'il faille retenir l'hypothèse que cette maçonnerie se soit décrochée de la courtine et qu'elle ait glissé sur la pente. Si c'est bien le cas, son tracé n'est donc plus à prendre en compte pour la restitution de l'angle nord, à la différence de

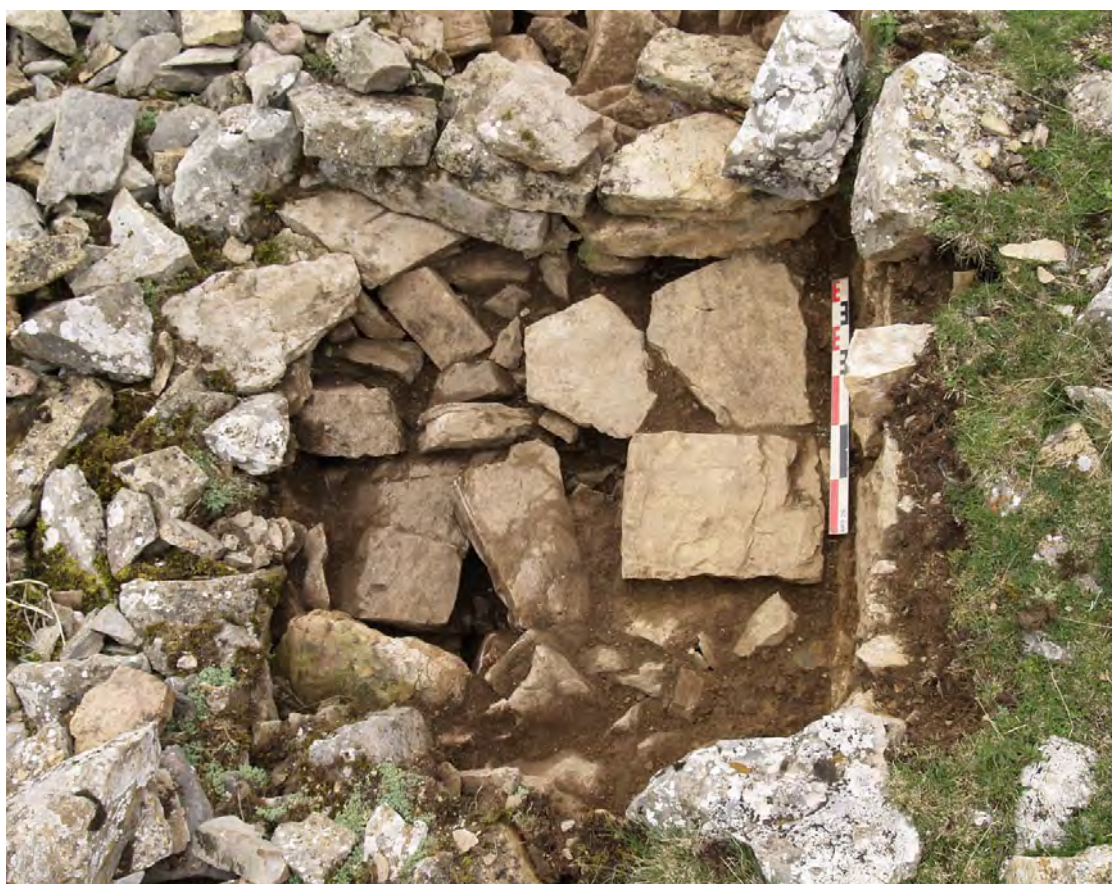
Photo 31 - S16 : à droite, le sol dégagé ; à gauche, sommet de l'accumulation de blocs (photo C. Normand).

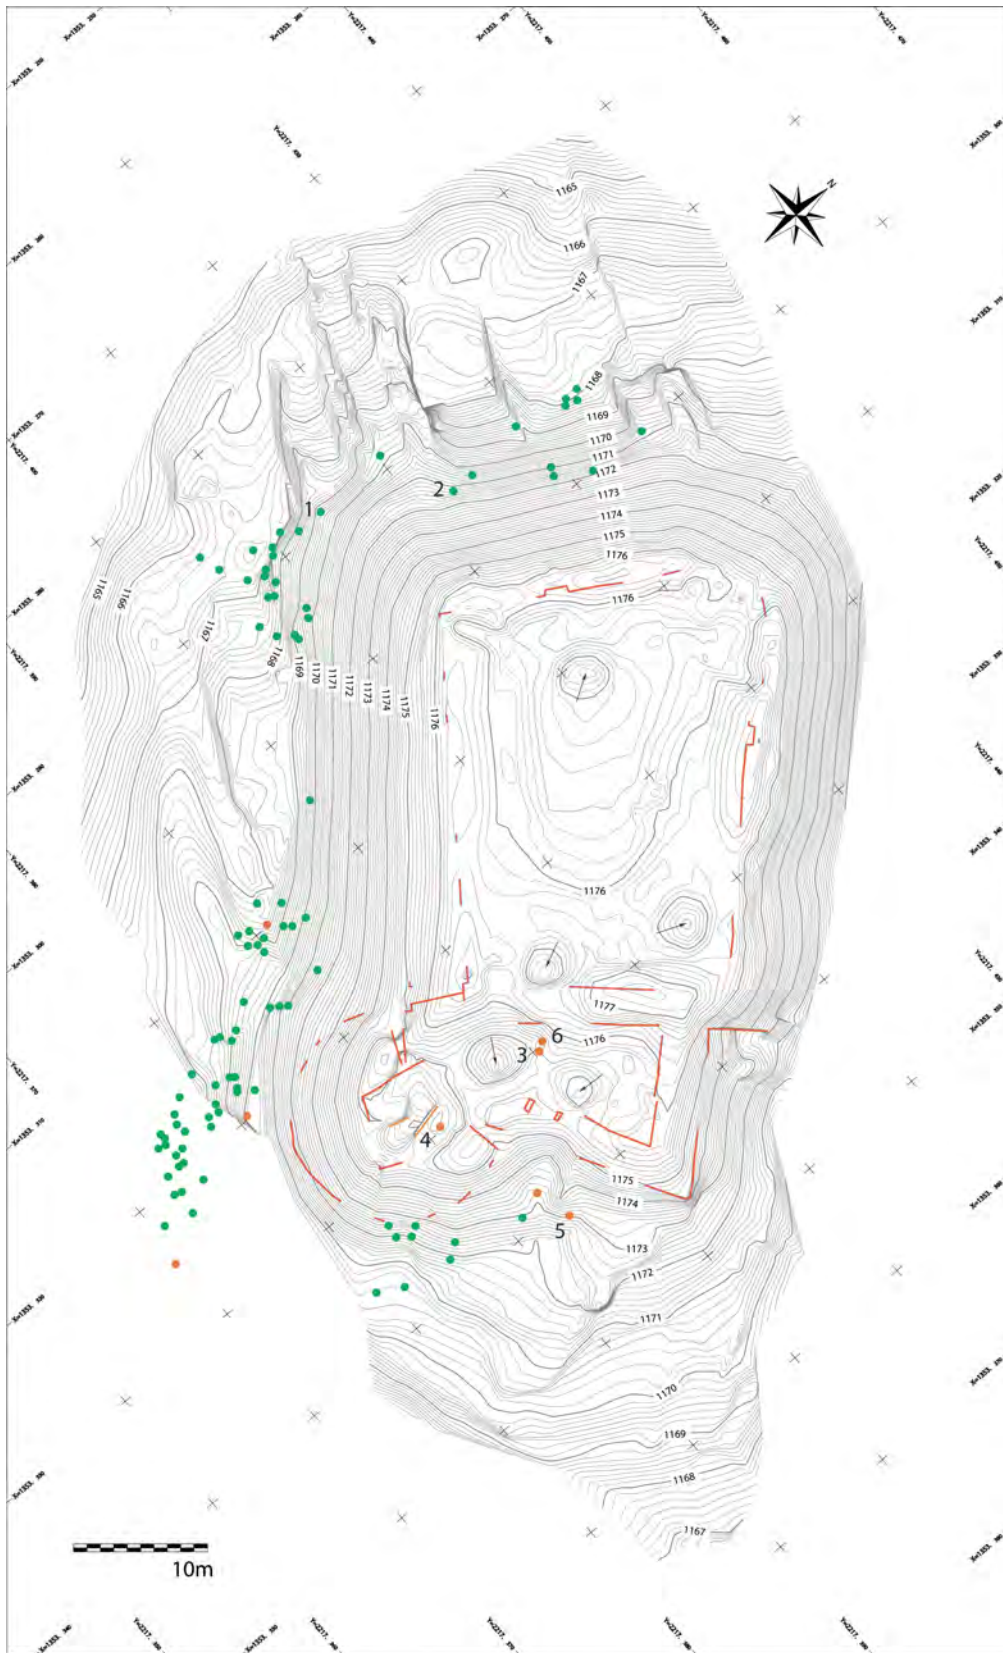
Figure 32 - Emplacement des blocs à fruit (en vert) et des blocs présentant un caractère particulier (relevé : G. Parent, complété).

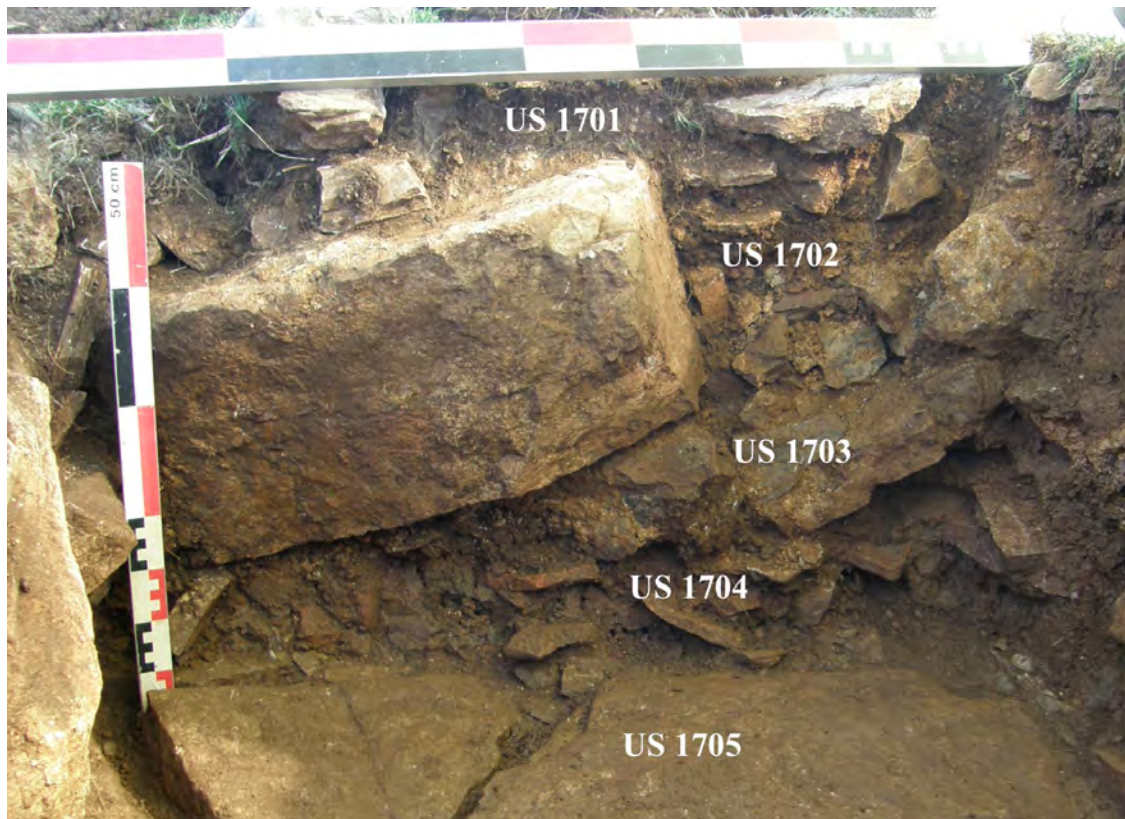
Figure 33 - S17 : stratigraphie (photo C. Normand).

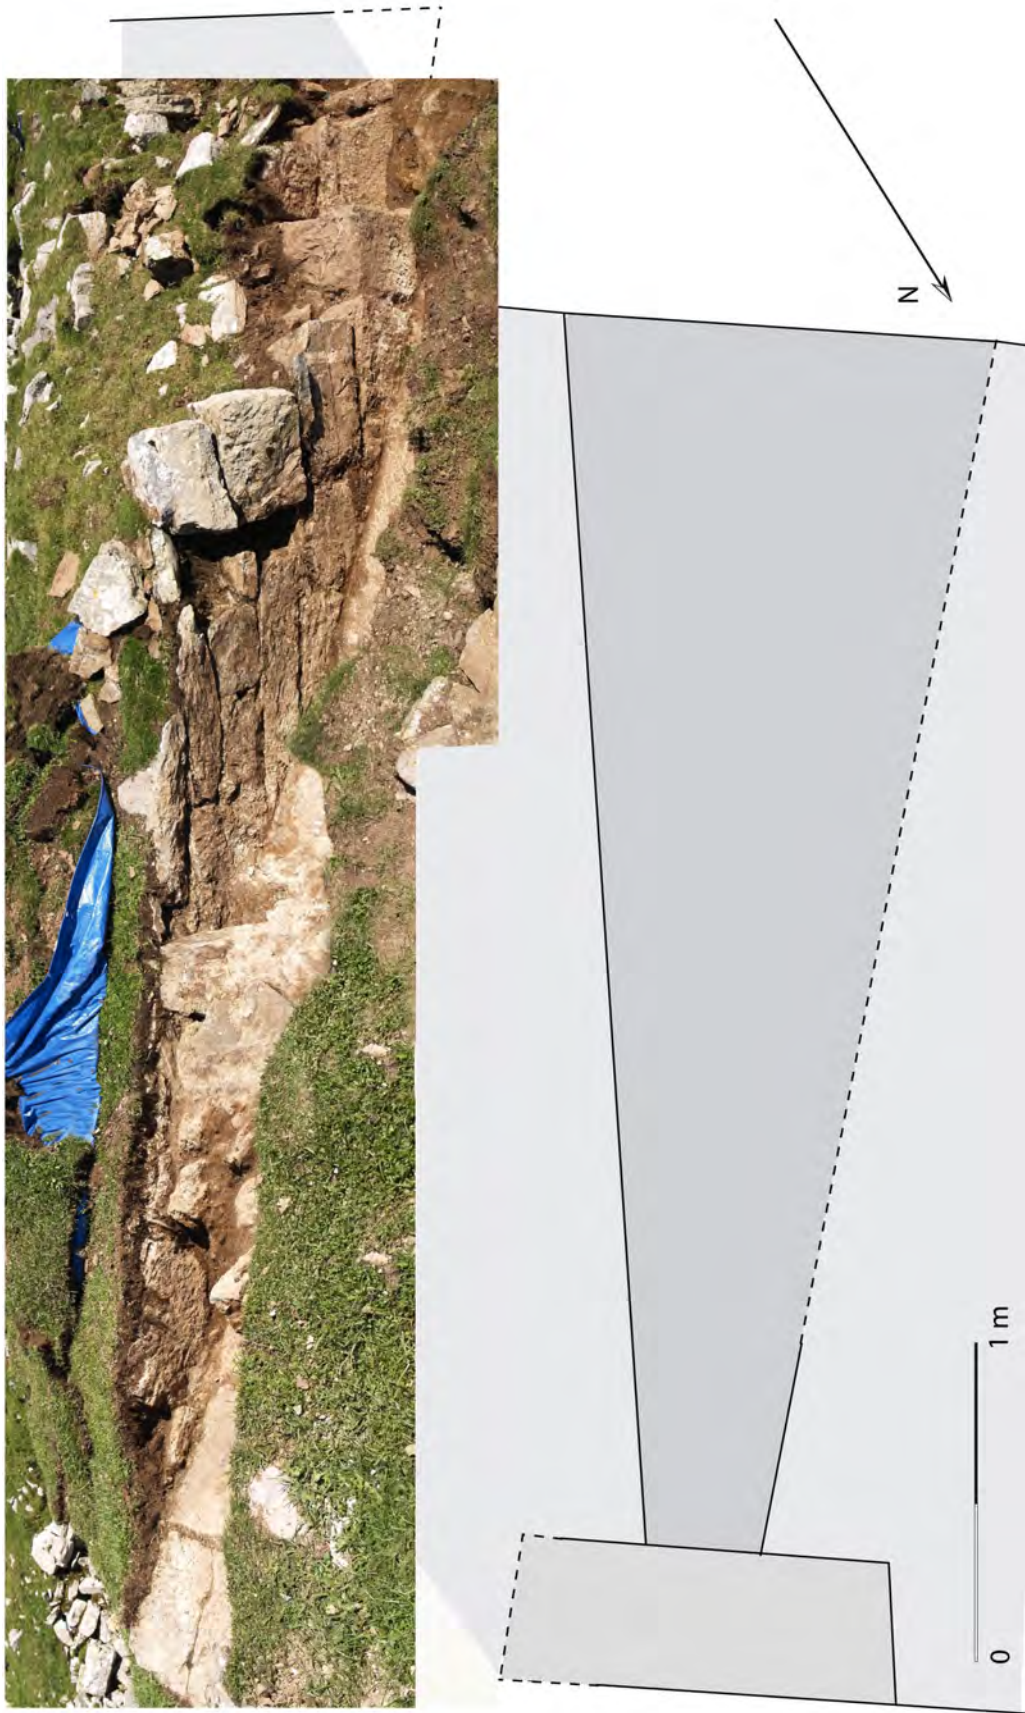
Figure 35 - Vue développée de la canonnière 1 (photo B. Duvivier) et plan schématique (DAO C. Normand, d'après relevé de G. Parent).

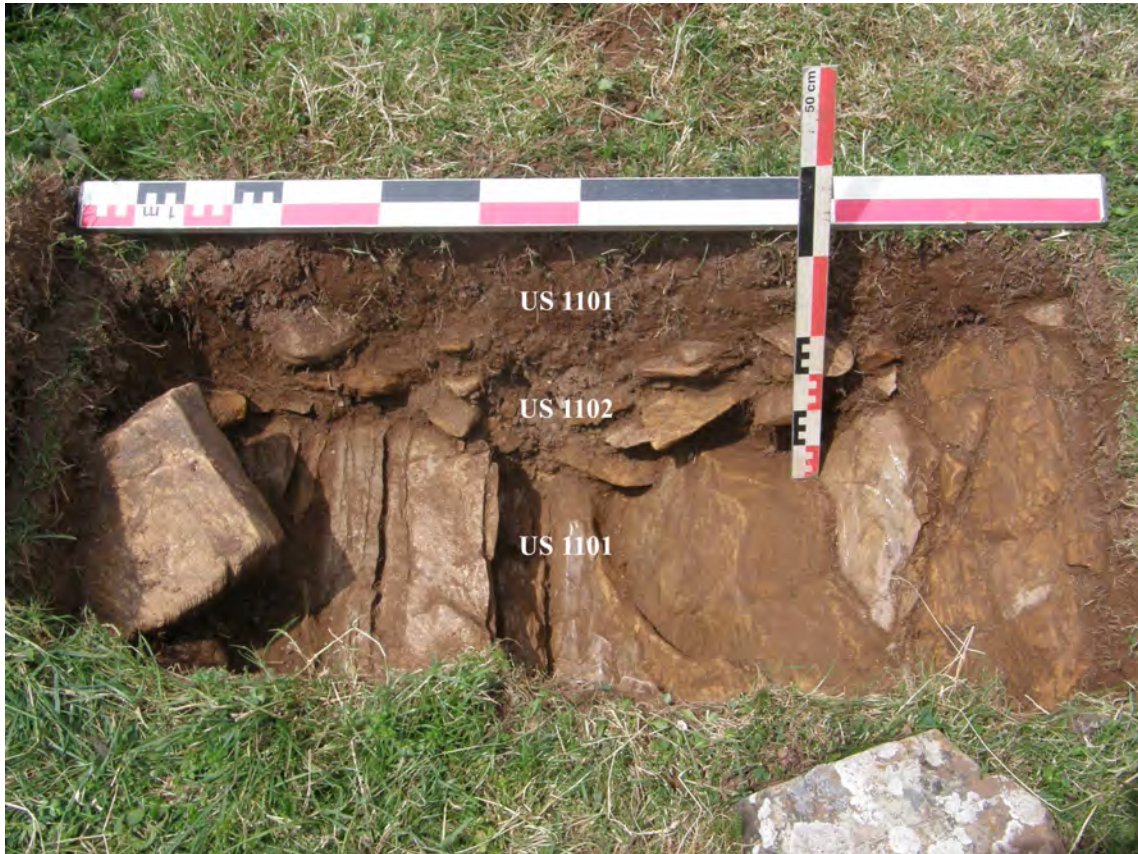
Figure 36 - S11 : le substrat calcaire et la stratigraphie (photo C. Normand).

Nous avons donc ouvert un sondage (S11) d'extension limitée (1 m sur 0,5 m) à proximité immédiate. Son résultat a confirmé nos craintes puisque, sous la couverture végétale et un sédiment argileux brun d'une dizaine de centimètres d'épaisseur (US 1101), nous n'avons rencontré qu'un lit de plaquettes calcaires (US 1102) remplissant les irrégularités du calcaire (US 1103). Celui-ci présente cependant deux particularités : d'une part, il correspond à deux variétés - l'une patinée en gris clair et l'autre en jaune-orangé – dont nous reparlerons dans la description des carrières repérées (cf 7.1.) ; d'autre part, les éléments les plus saillants de sa surface ont été visiblement régularisés (fig. 36).

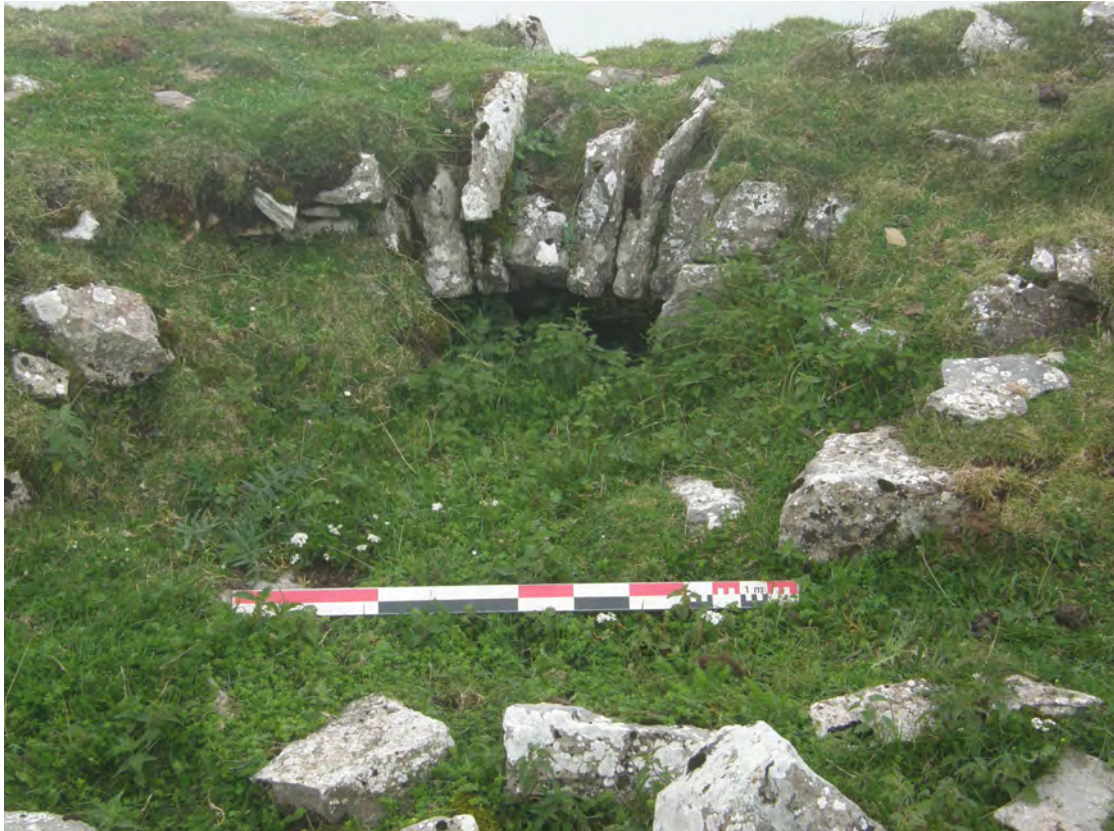
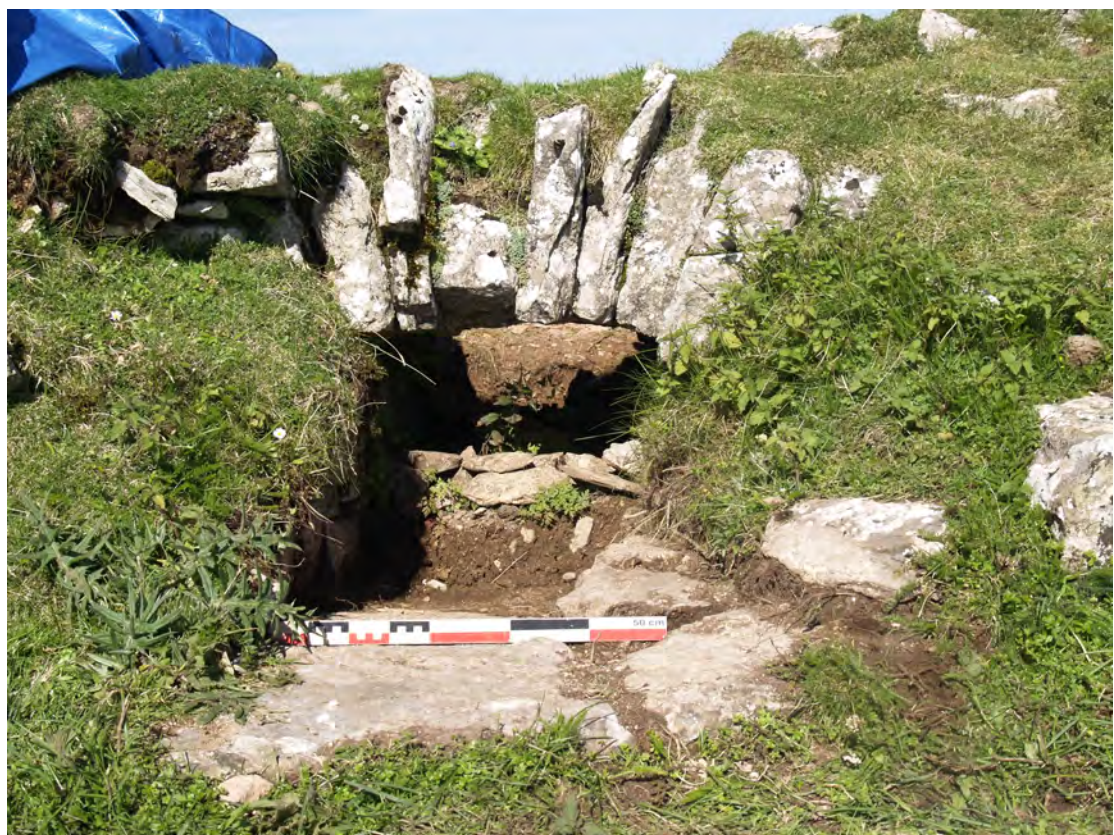
Photos 55 et 56 - Vues de la canonnière 2, prise de l'intérieur de la tour, avant et après nettoyage (photos C. Normand).

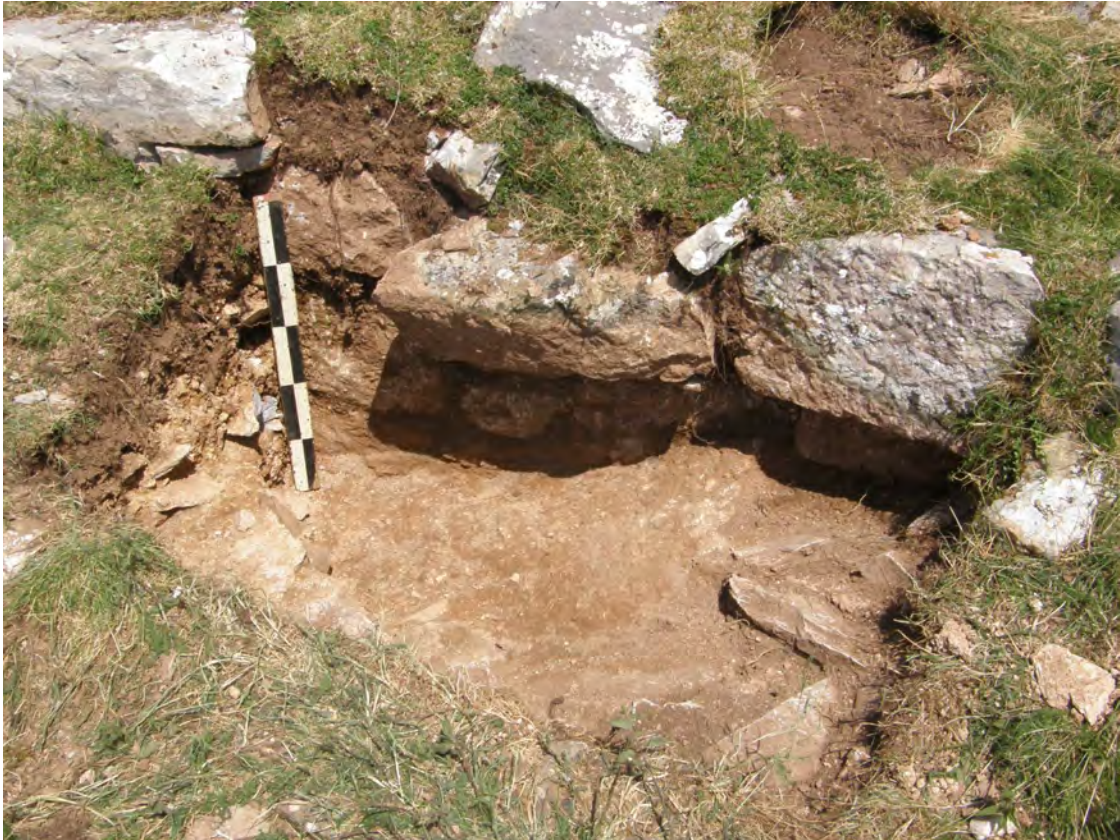
Photo 77 - S4 : parement en place sous des blocs déplacés (photo B. Duvivier).

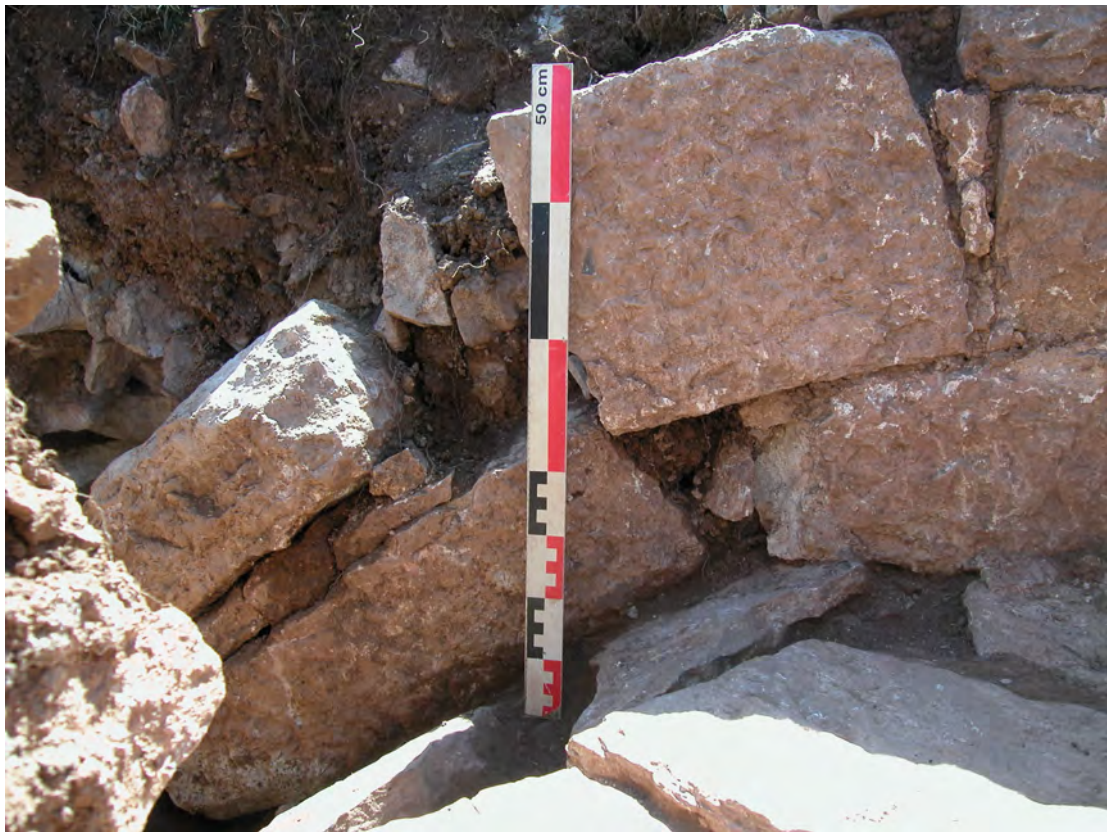
Photo 78 - S5 : dalles et parement en partie effondrés (photo G. Parent).

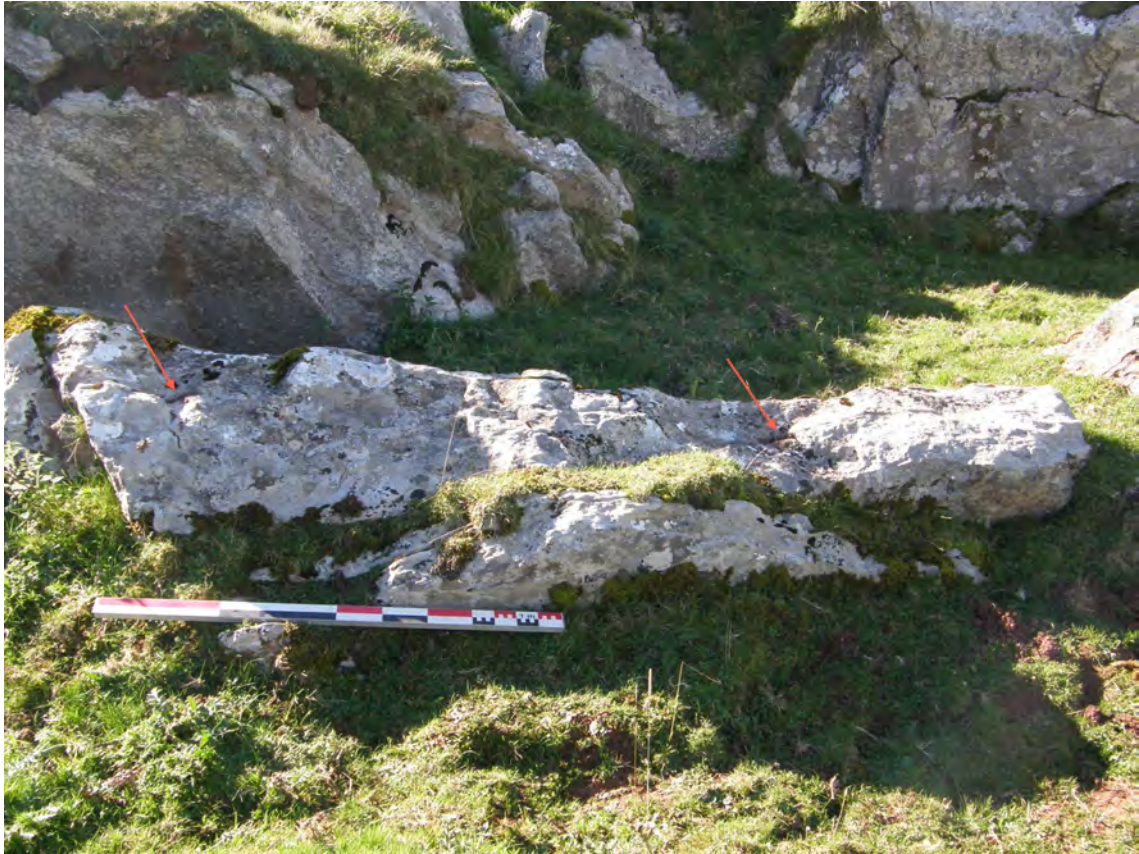
Photos 110 et 111 - C1 : en haut, série d'emboîtures sur un grand bloc ; en bas, emboîture de section plutôt rectangulaire (photos C. Normand).
