Pays de la Loire, Loire-Atlantique  
Guérande  
Ville intra-muros

## Porte de ville dite porte Saint-Michel ou le Château

Numéro de dossier : IA44004423  
Date de l'enquête initiale : 2005  
Date(s) de rédaction : 2007  
Cadre de l'étude : inventaire topographique  
Degré d'étude : étudié  
Référence du dossier Monument Historique : PA00108626

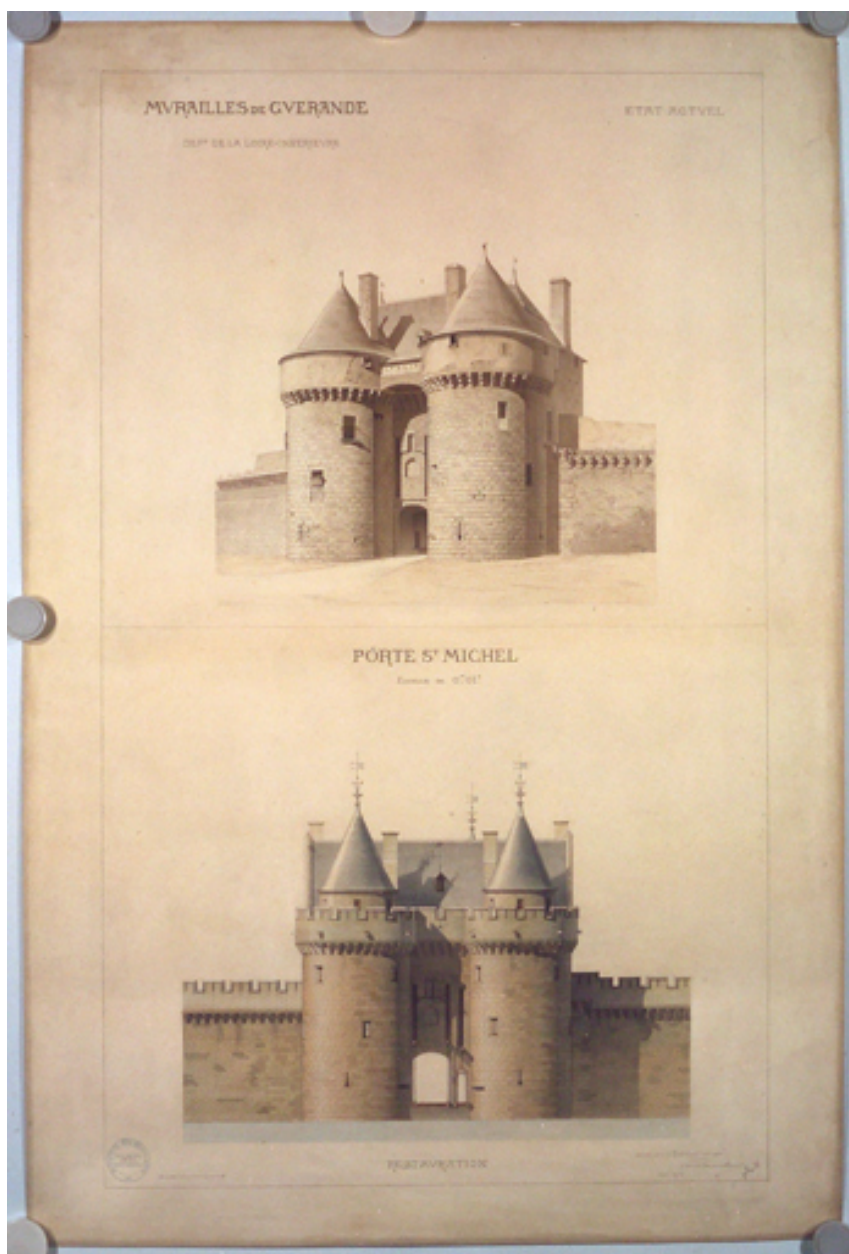
Dessin aquarellé de l'élévation, état en 1878 et projet de restauration.

Les tours, portes et l'enceinte urbaine sont classés par arrêté du 14 juillet 1877. L'architecte en chef des Monuments Historiques Paul Boeswillwald réalise un projet de reconstitution de la porte Saint-Michel qui n'a jamais été réalisé. En 1896, l'architecte Gout propose une restauration plus simple et plus économique qui « s'applique uniquement à la conservation des dispositions actuellement existantes ». La charpente et la couverture sont réparées. Cependant, la ruine de la façade arrière oblige à déposer la petite échauguette qui surplombe l'entrée de l'escalier en vis, et à refaire les

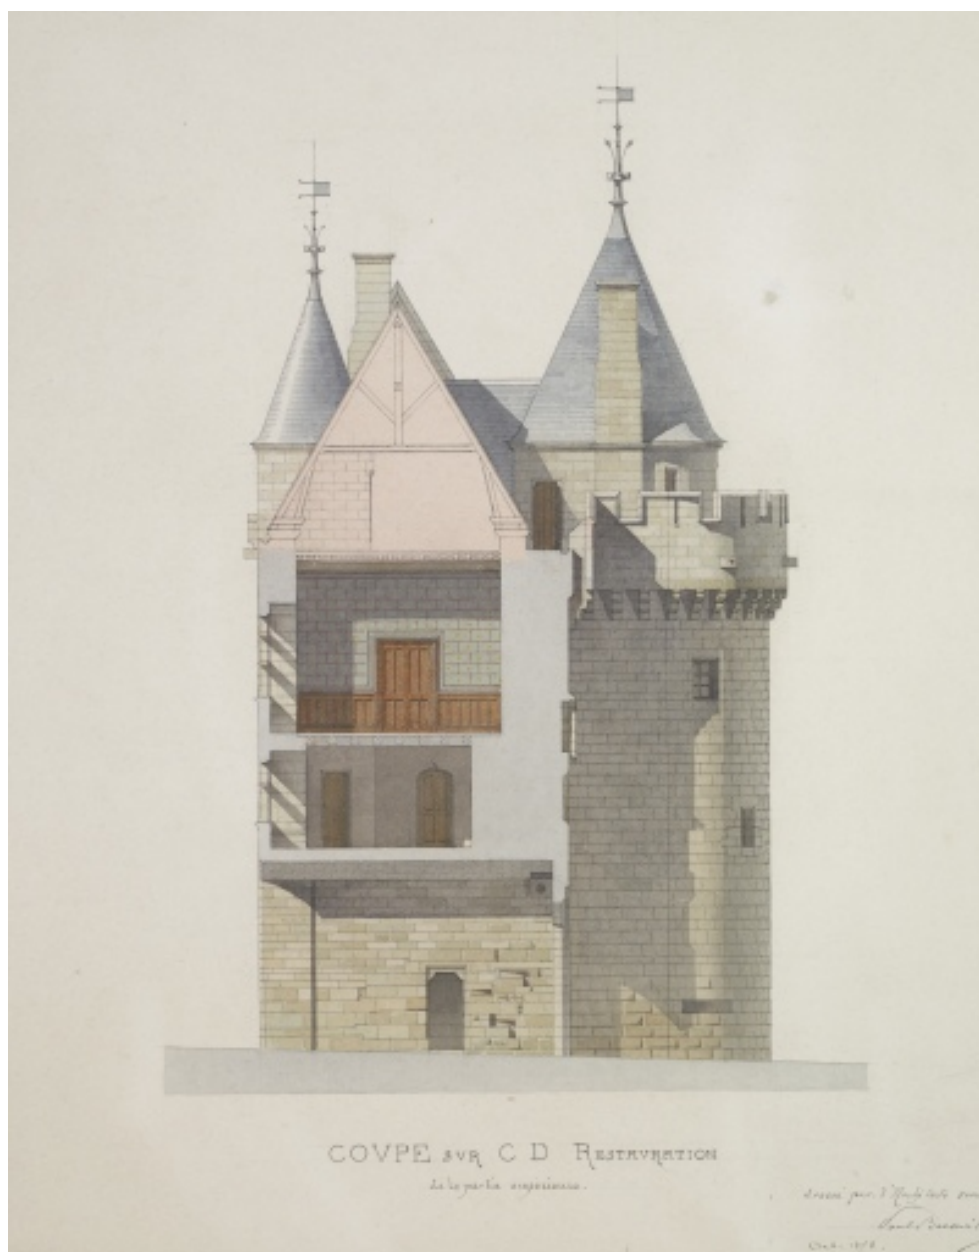
Dessin aquarellé de 1878, coupe.

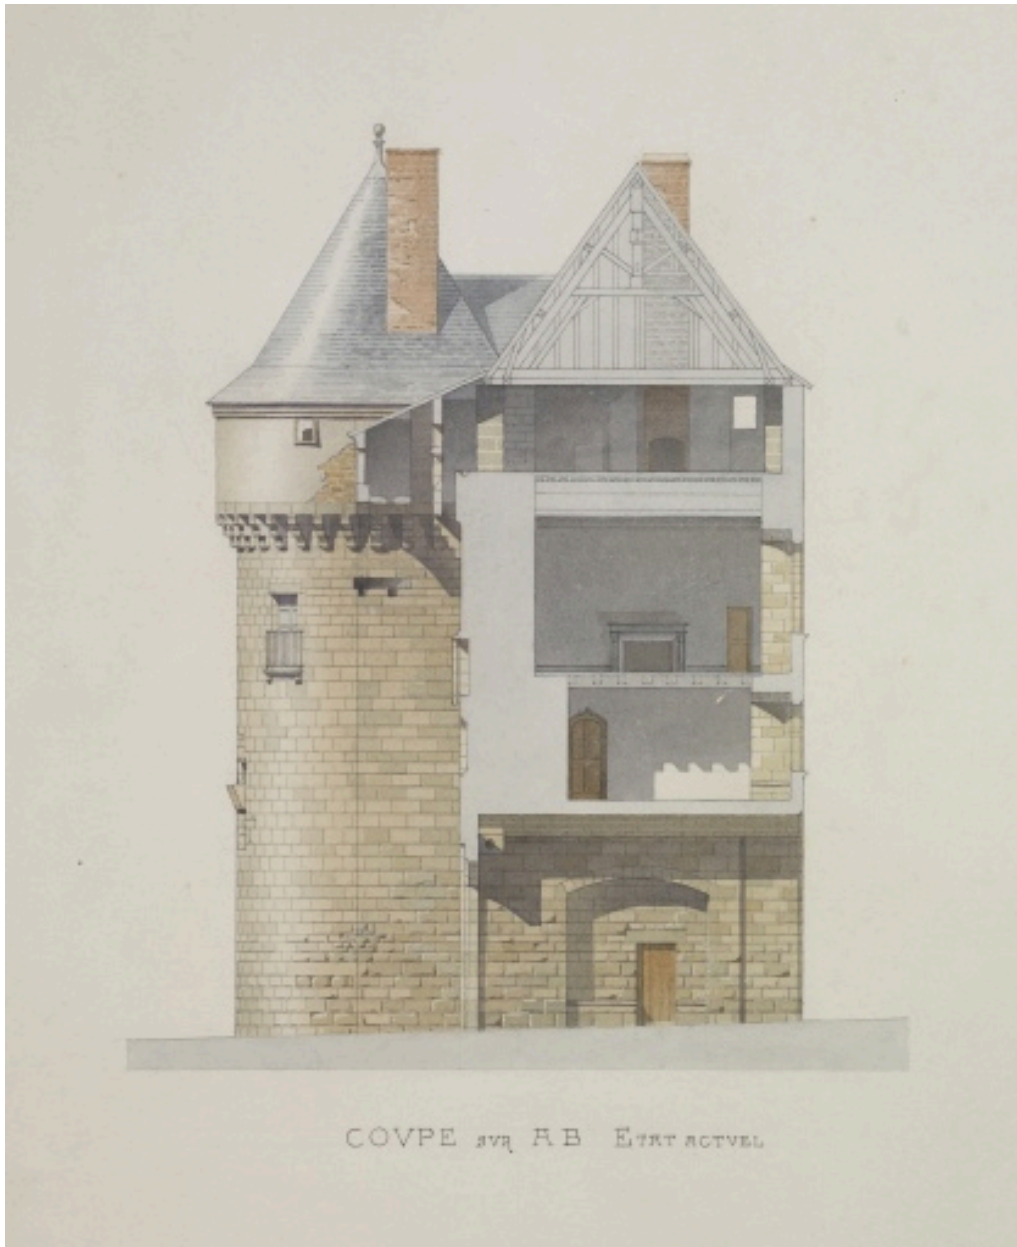
Dessin aquarellé de 1878, coupe.

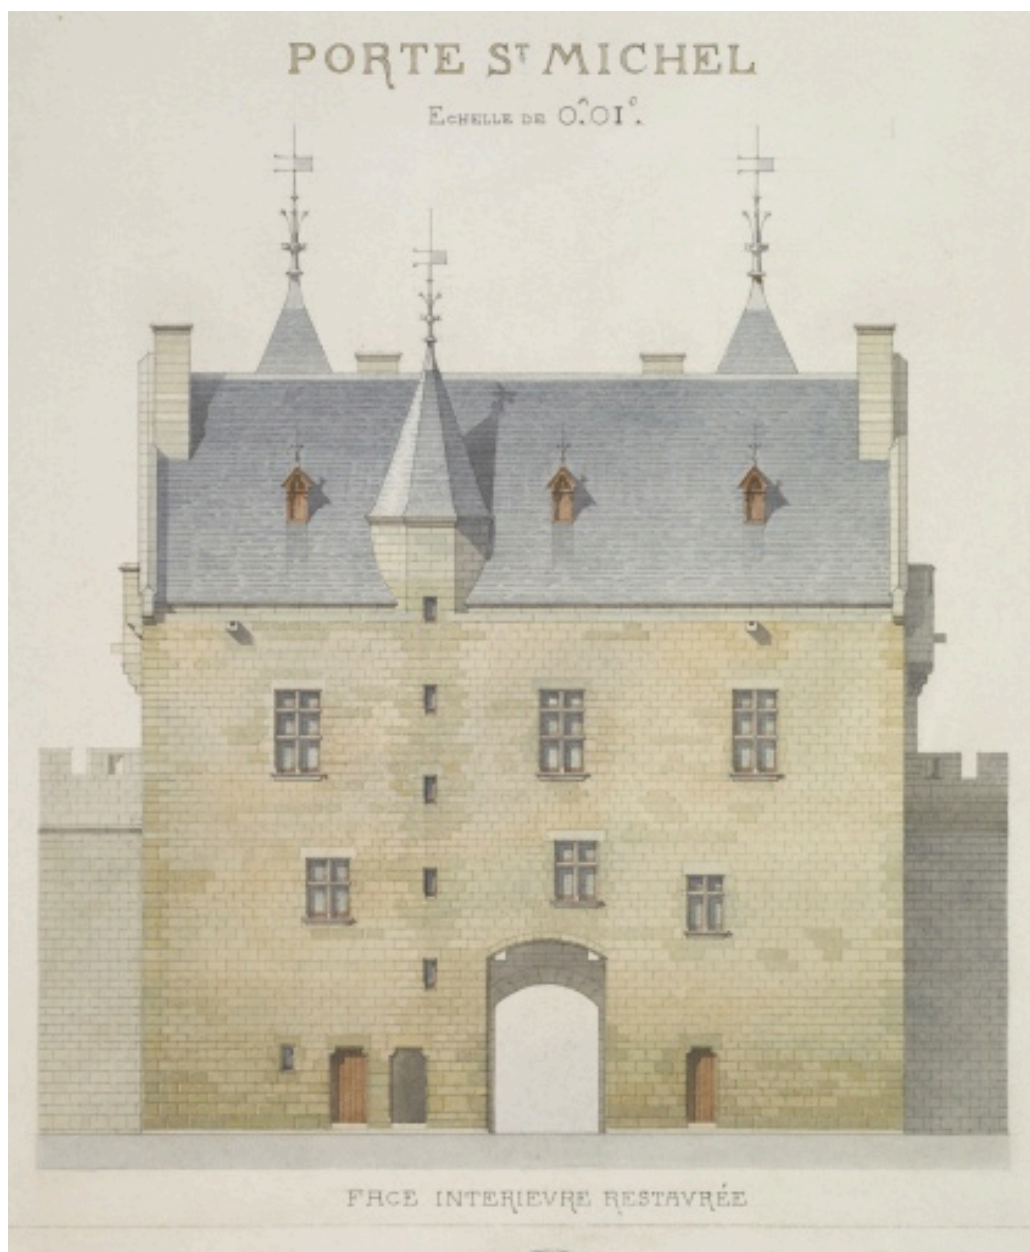
Dessin aquarellé de 1878, revers.

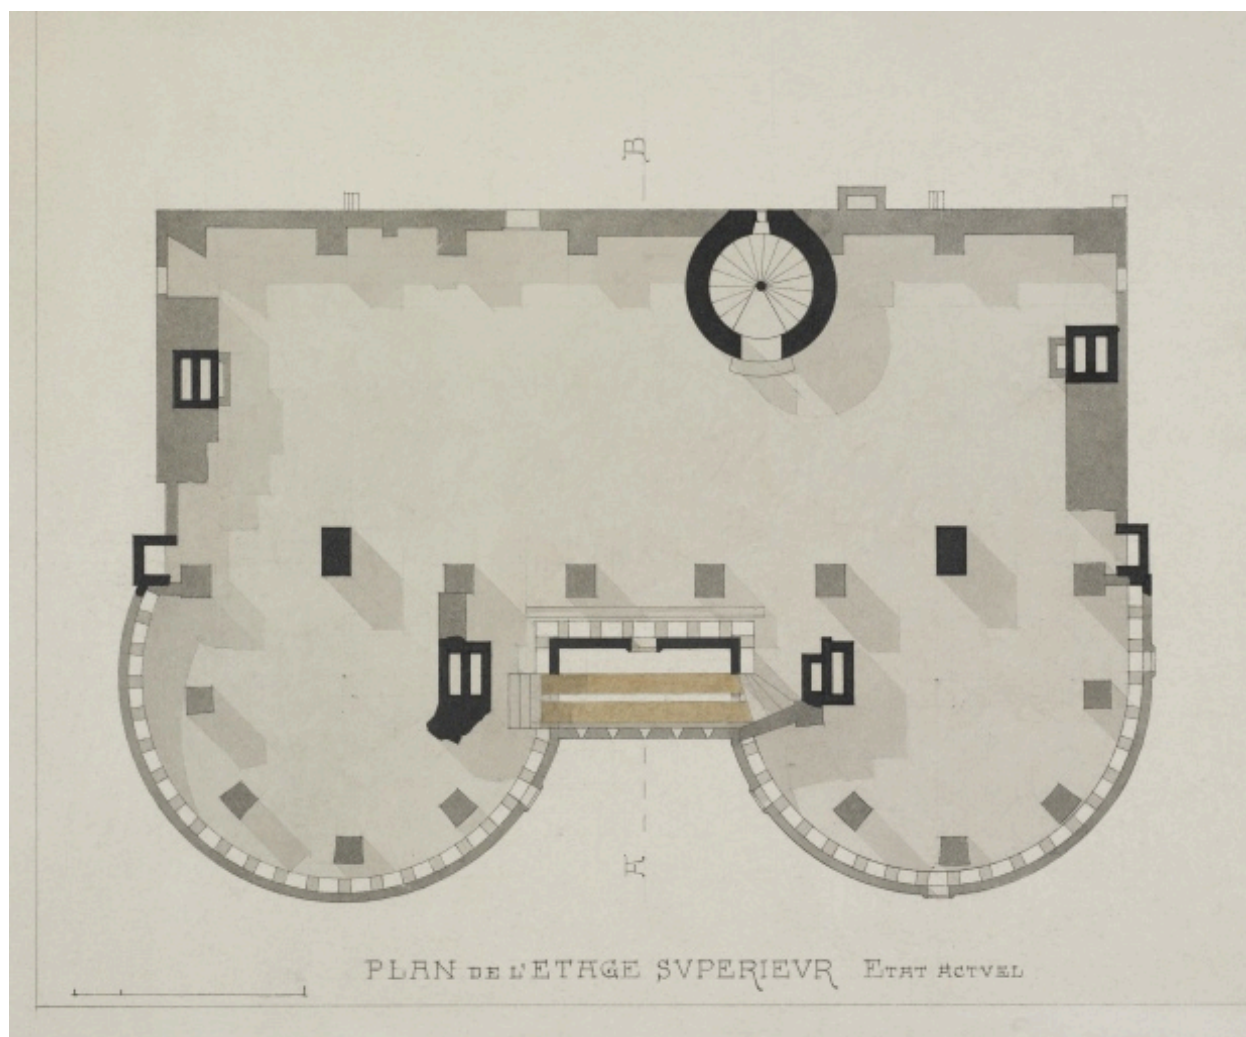
Dessin aquarellé de 1878, plan de l'étage supérieur, état en 1878.

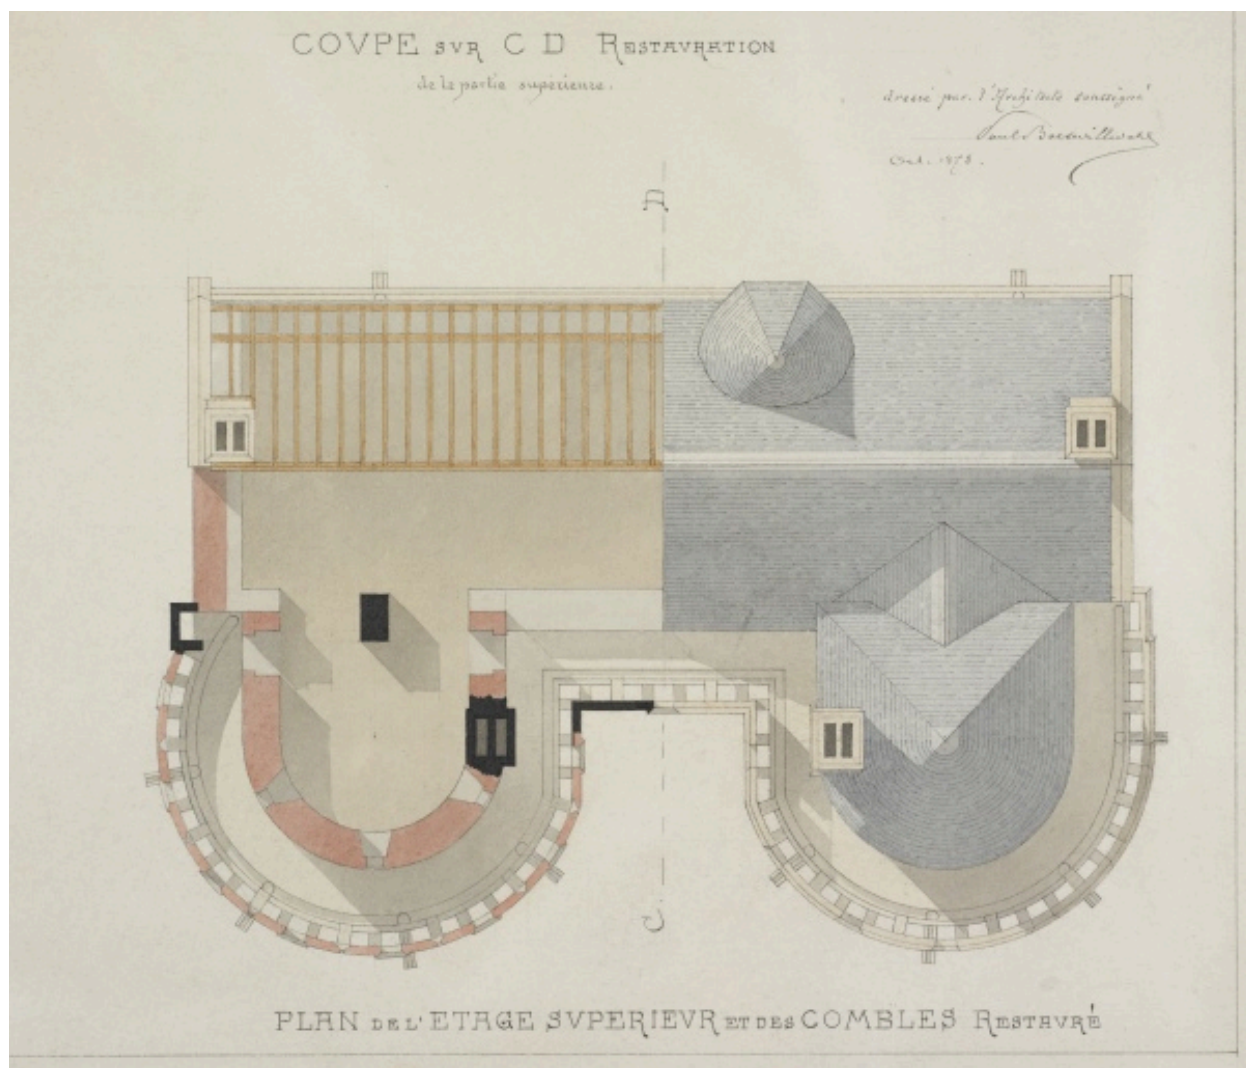
Dessin aquarellé de 1878, étage supérieur, projet de restauration.

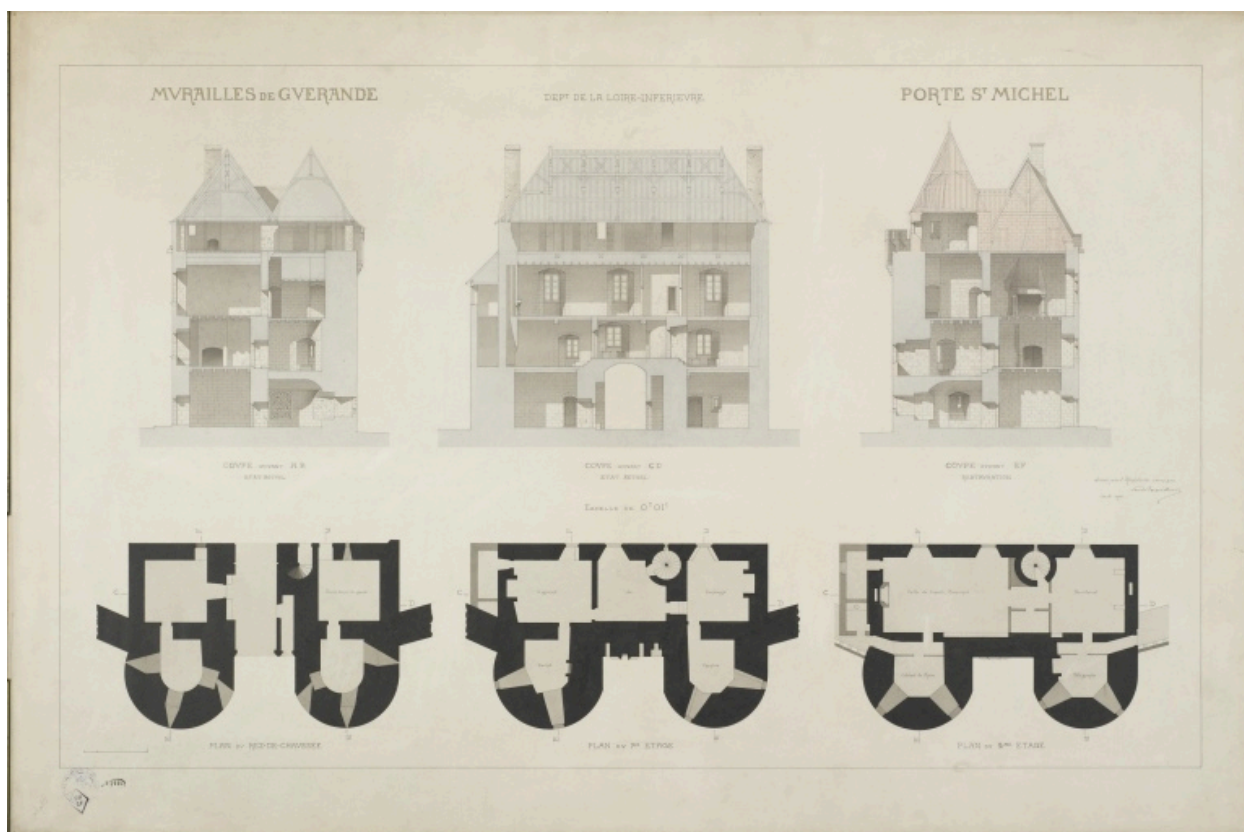
Dessin aquarellé de 1878, coupes et plans.

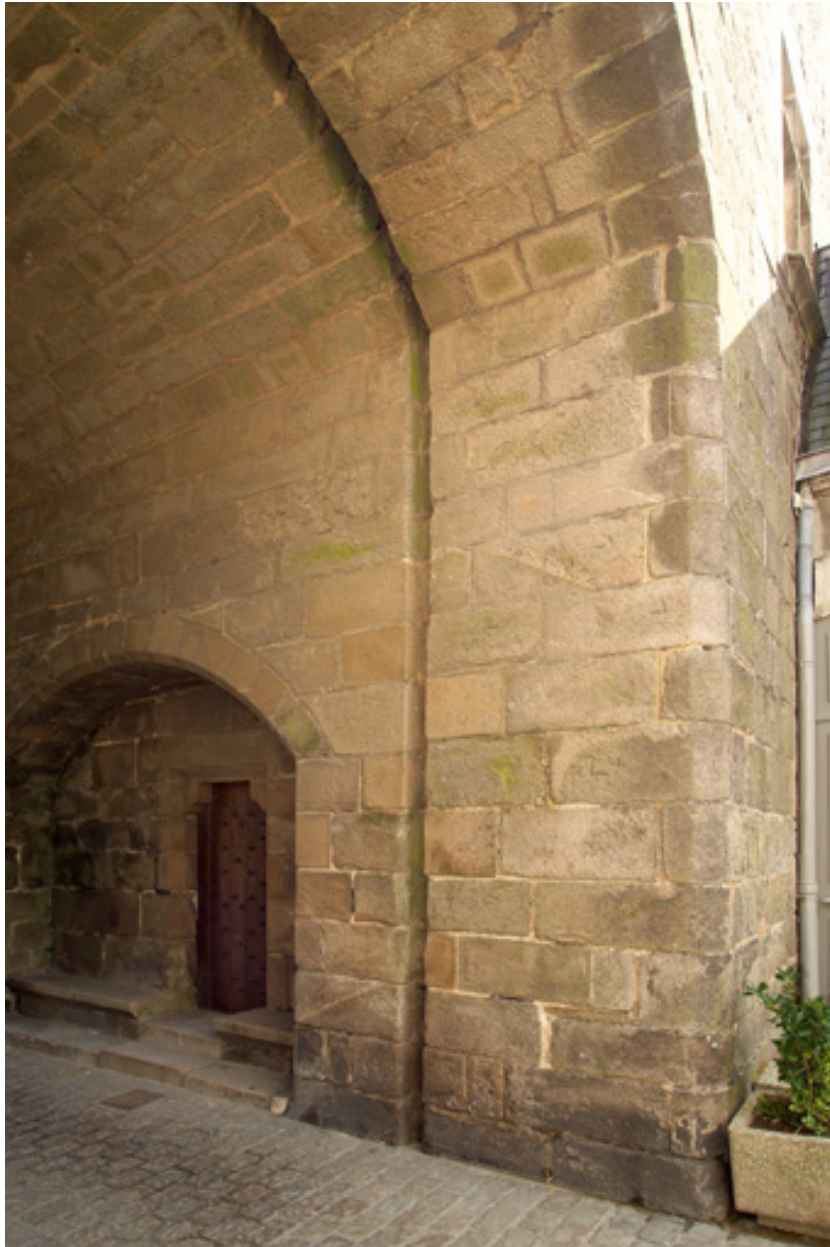
Vue du passage, détail de la feuillure de herse et de la porte ouvrant dans la tour sud.

L'entrée est double, avec porte piétonne et porte charretière dotées chacune de leur propre système de ponts-levis à flèches. Le passage était fermé par des vantaux, s'appliquant au revers du tablier, et une herse à la sortie du passage, vers l'intérieur de la ville. Le couloir d'entrée est percé latéralement d'une porte sous une grande arcade, au Sud. Cette ouverture, qui semble avoir été reprise et surhaussée à l'époque moderne, est aujourd'hui le seul accès à la salle basse de la tour sud. Cette salle de plan carrée possède plusieurs portes, une dans chaque mur. Seule celle qui s'ouvre à l'Ouest semble d'origine et non remaniée. Elle donne sur la petite salle voûtée en cul de four et desservant trois ouvertures de tir : des archères canonnières très remaniées, dépourvues d'encoches latérales. Le plan de la salle en U reprend celui de la tour. La même disposition se lit dans la tour nord : une salle carrée, accessible par une porte ouverte dans le mur de gorge, donne sur une première salle que l'on doit traverser pour accéder à la salle de tir. Notons que dans les deux tours, l'archère flanquant la courtine voisine a été réduite et transformée en canonnière qui s'ouvre en une large fente horizontale et rectangulaire à l'extérieur. Dans les deux cas également, le sol de la salle carrée est nettement surélevé, et son parement ouest, ainsi que le parement opposé au passage d'entrée, est en moellons non assisés, contrastant avec le reste de la construction, entièrement en grand appareil de pierre de taille. Toutes ces anomalies laissent penser que les deux tours rondes n'appartiennent pas à la même phase de construction que la partie arrière.

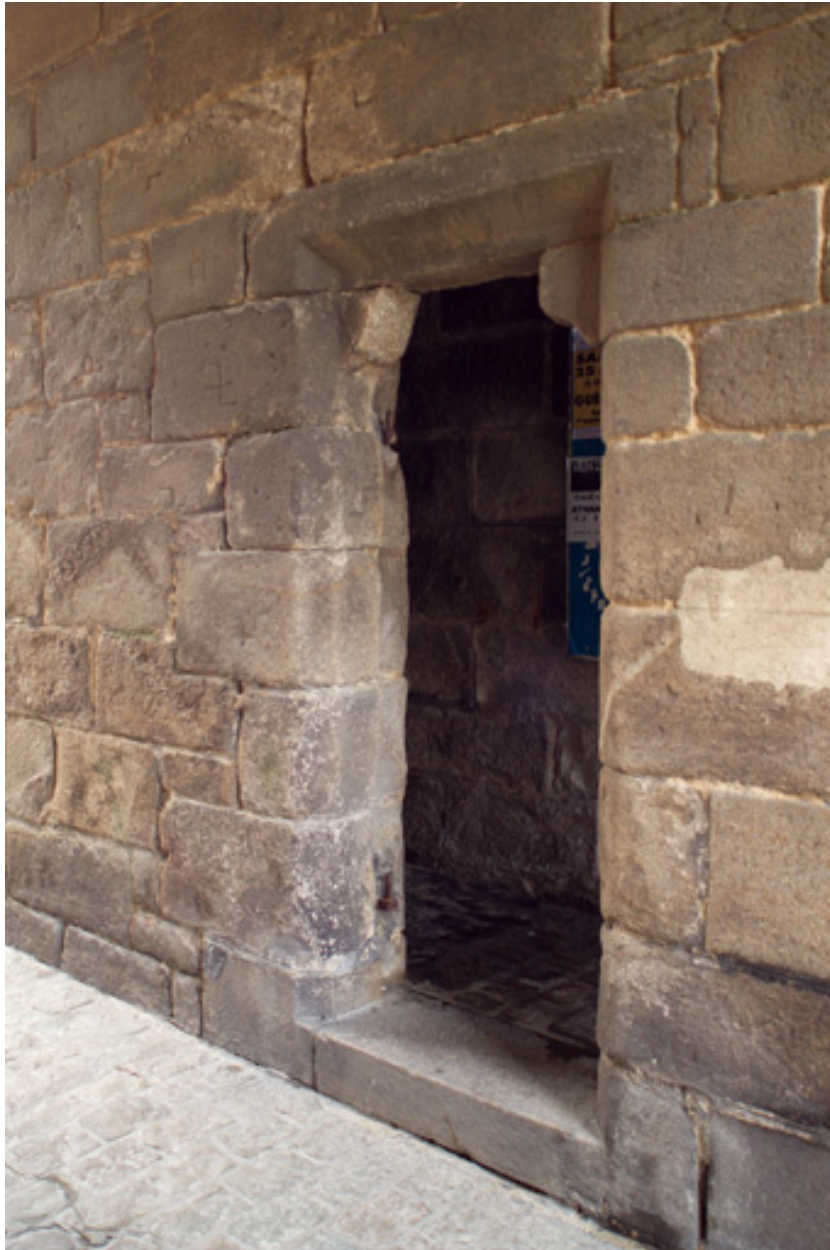
Vue du passage, détail de l'accès piéton.

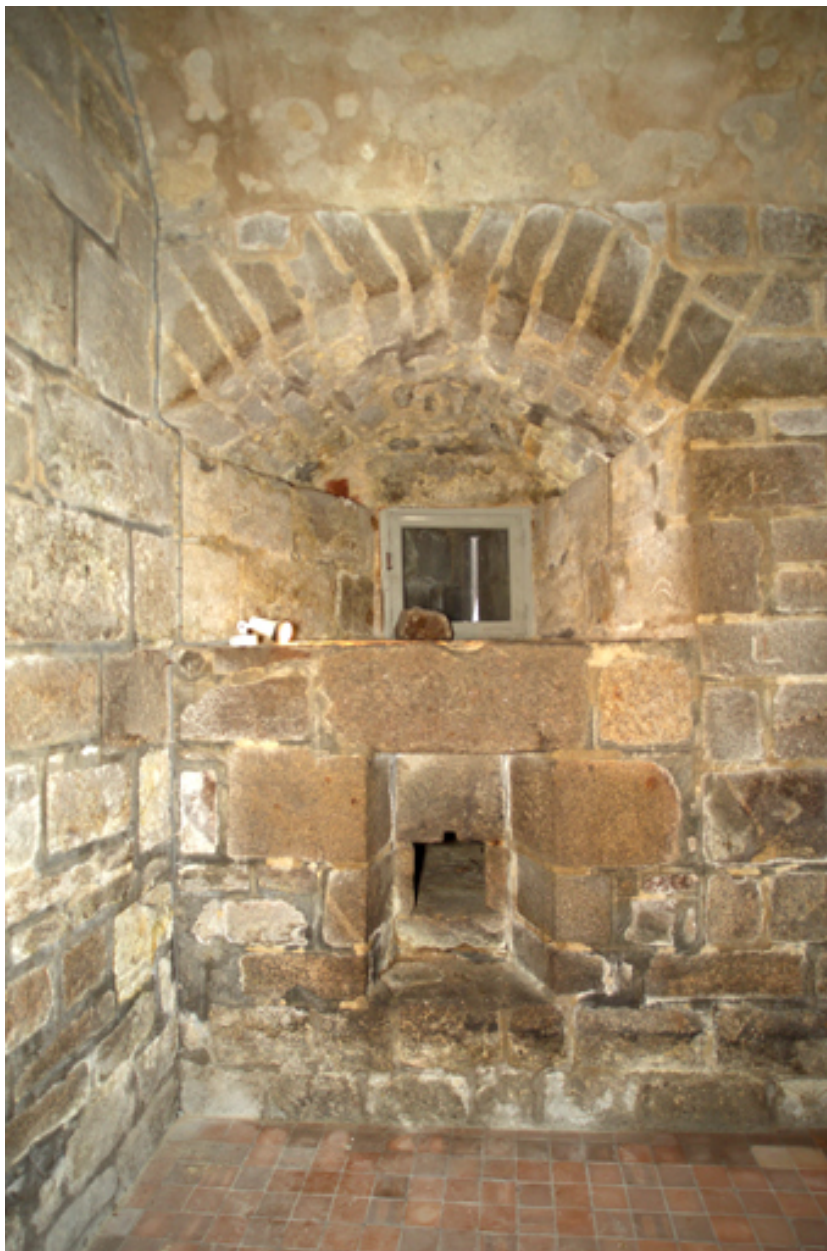
Ouverture de tir au rez-de-chaussée de la tour sud.

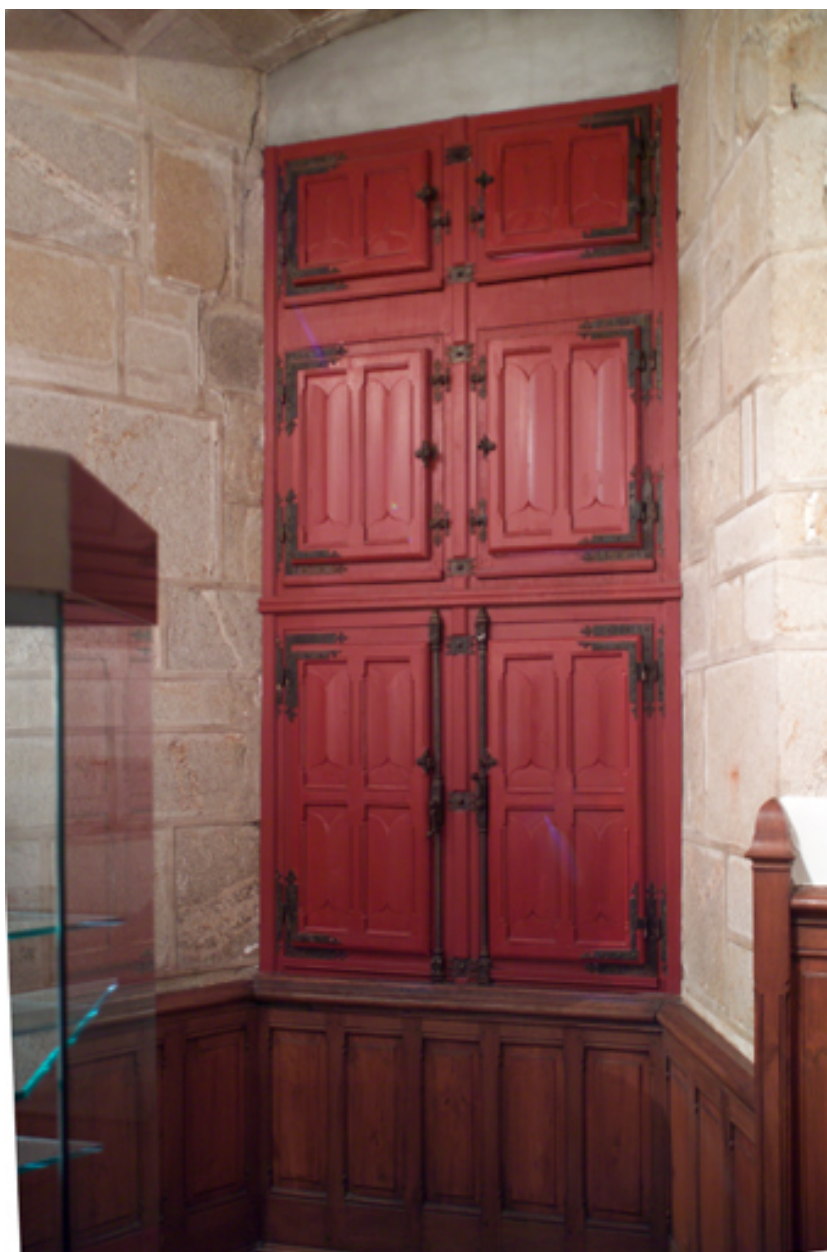
Vantaux de fenêtre (XIXe s.).

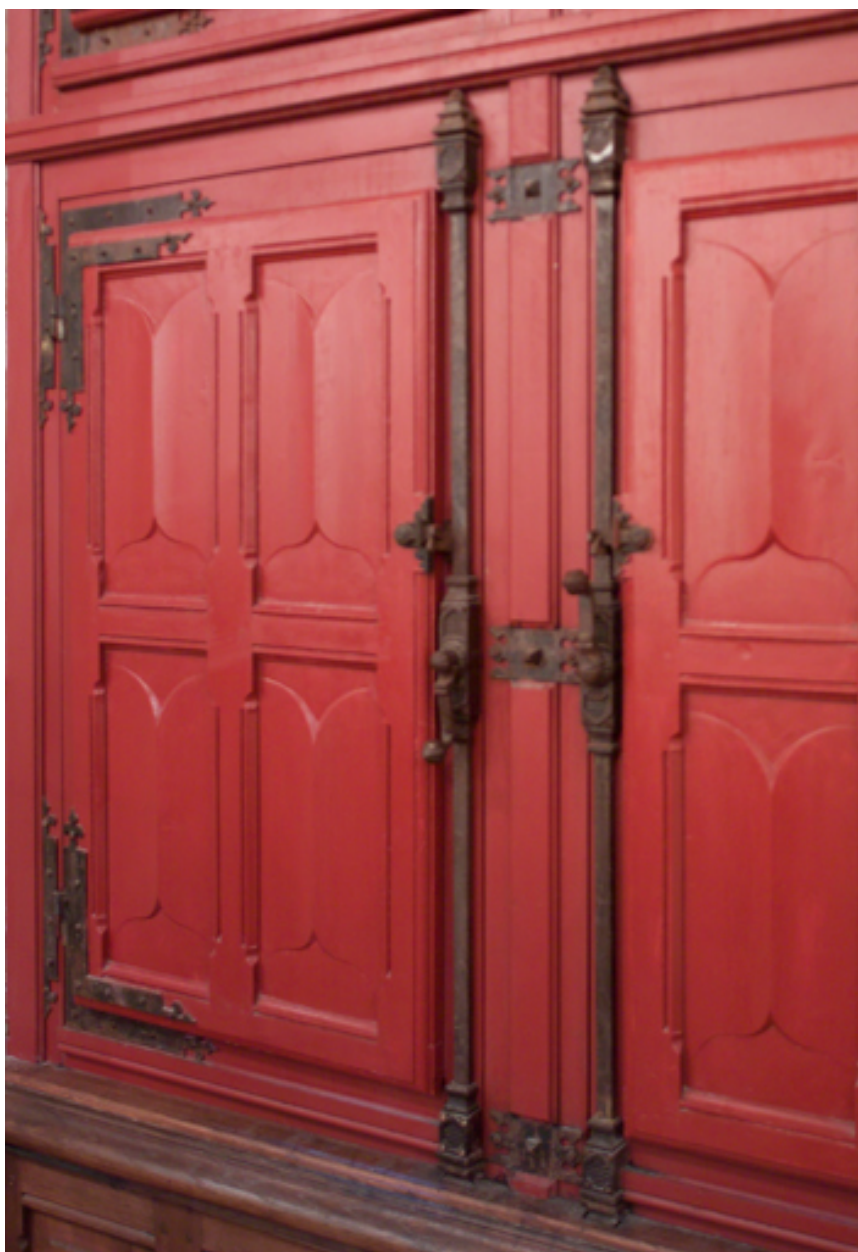
Détail des vantaux de fenêtre (XIXe s.).

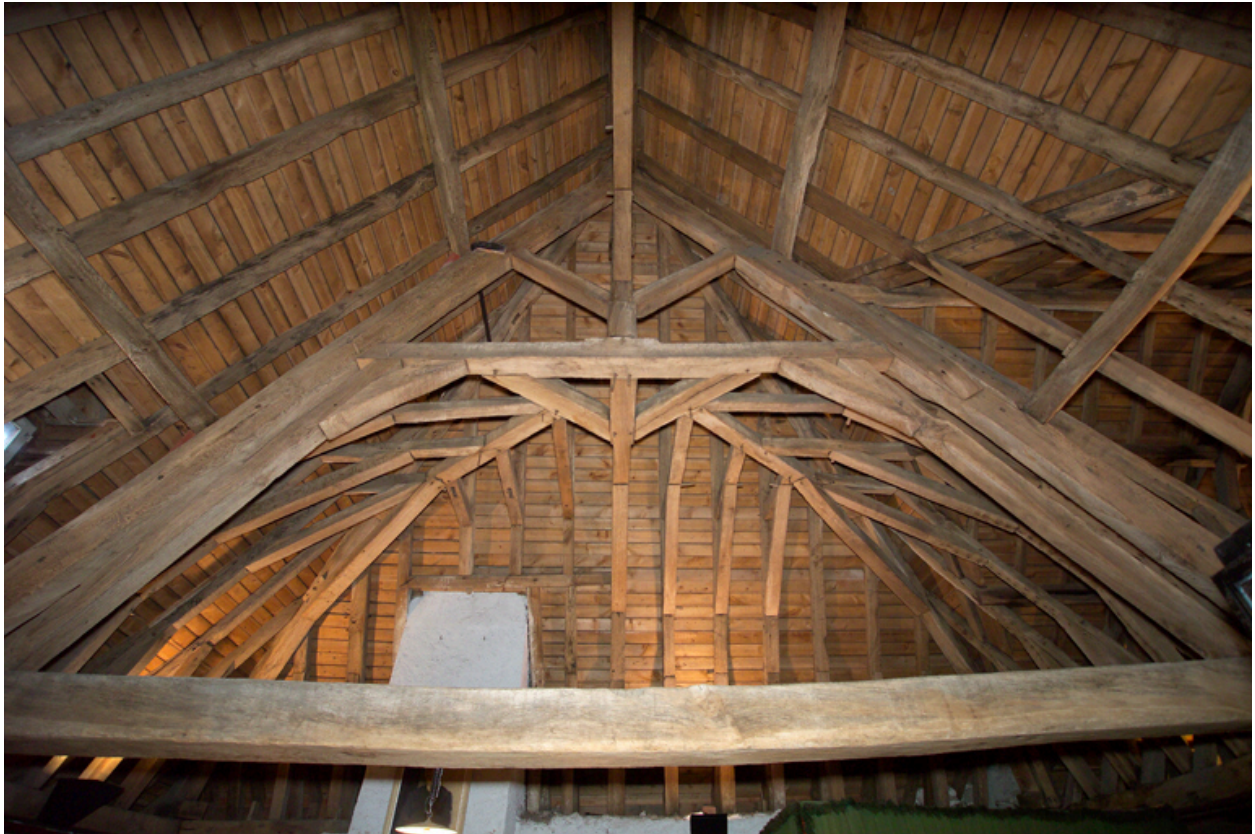
Vue de la charpente, croupe.

Type(s) de couverture : toit à longs pans ; toit conique ; croupe

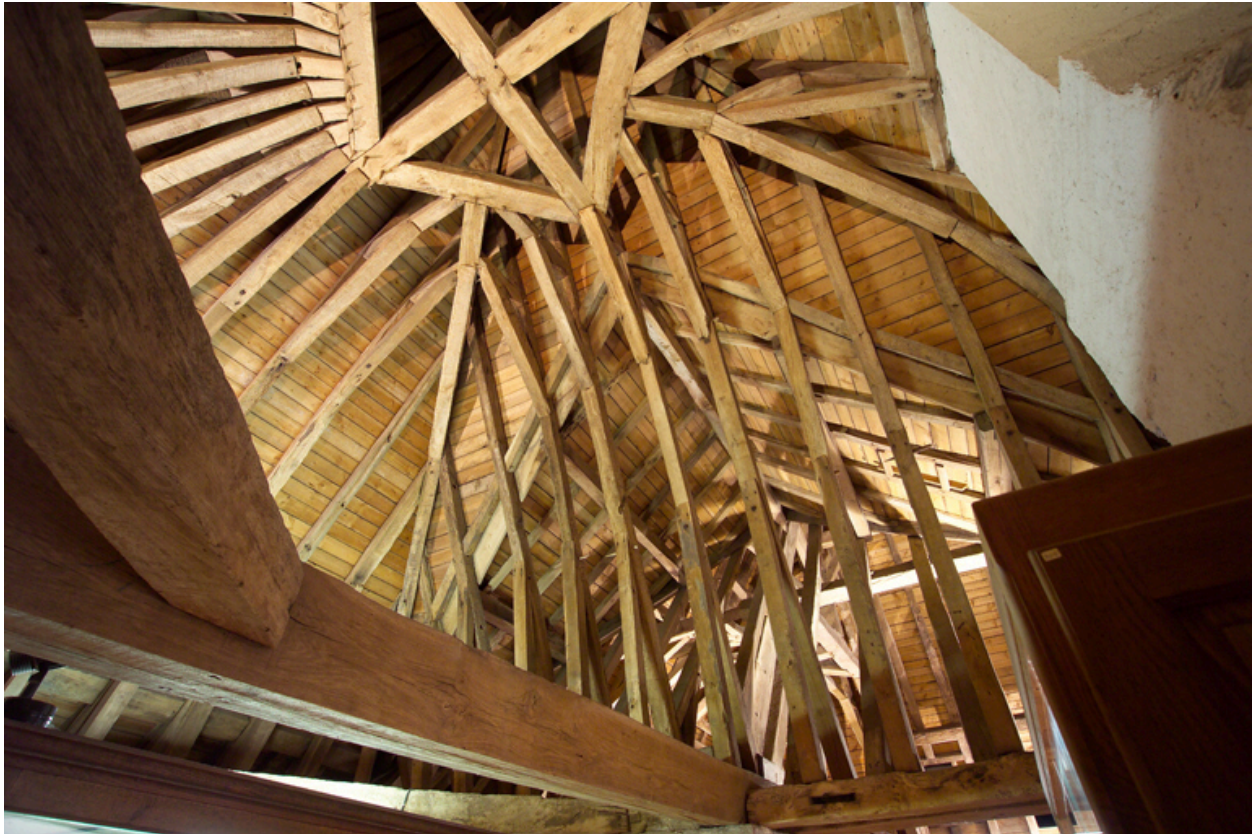
Vue de la charpente, couverture de tour.

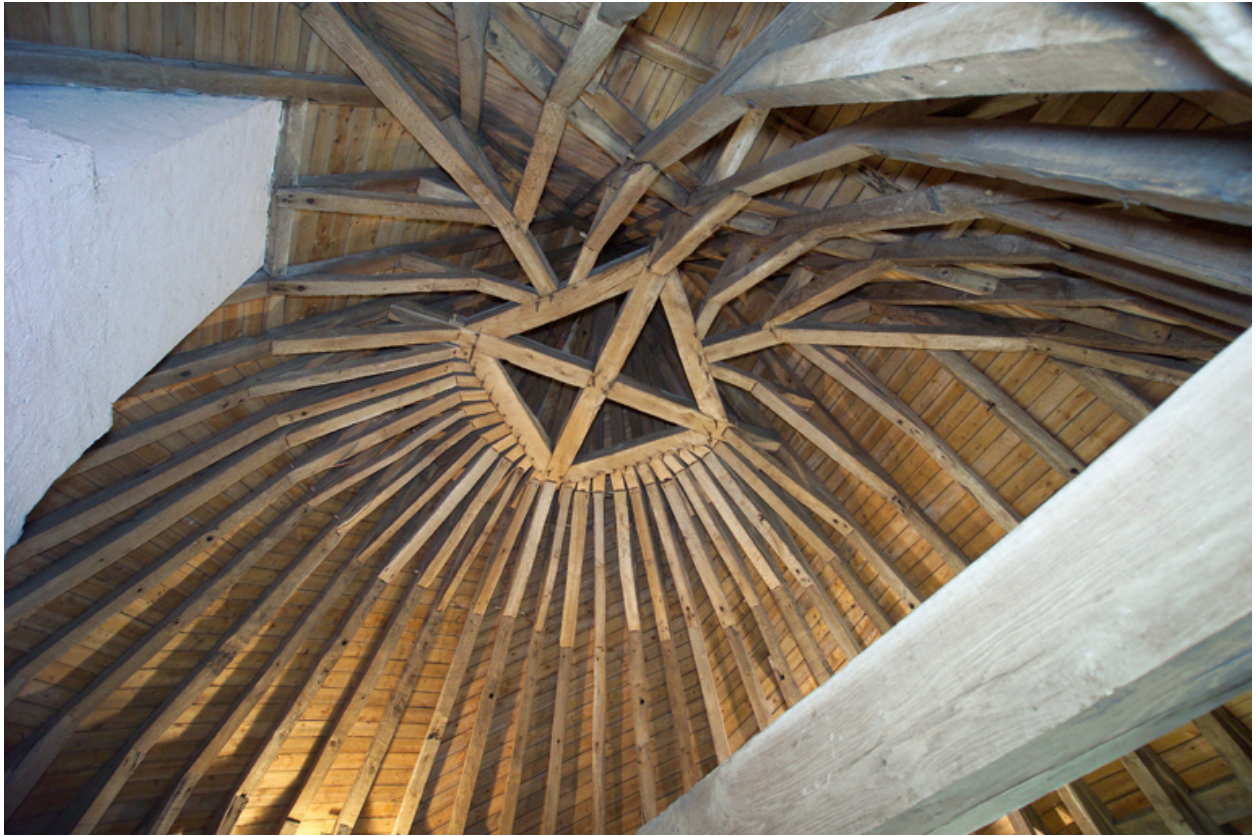
Vue de la charpente, couverture de tour.

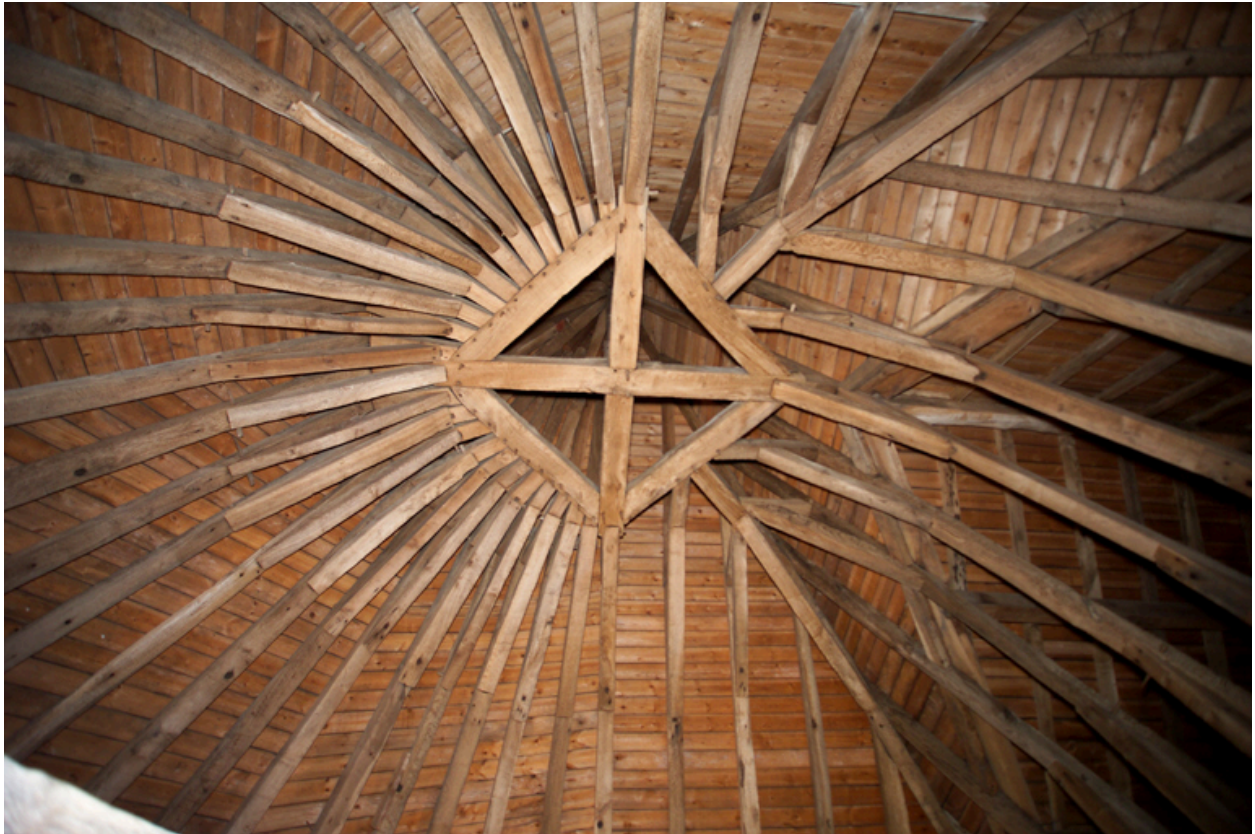
Vue de la charpente, couverture de tour.
