AVIS DU CONSEIL DU PATRIMOINE CULTUREL DU QUÉBEC

Avis sur le classement de l'église du Très-Saint-Sacrement comme immeuble patrimonial.

20-13 : RECOMMANDE LE CLASSEMENT DE L'ÉGLISE DU TRÈS-SAINT-SACREMENT (QUÉBEC) COMME IMMEUBLE PATRIMONIAL.

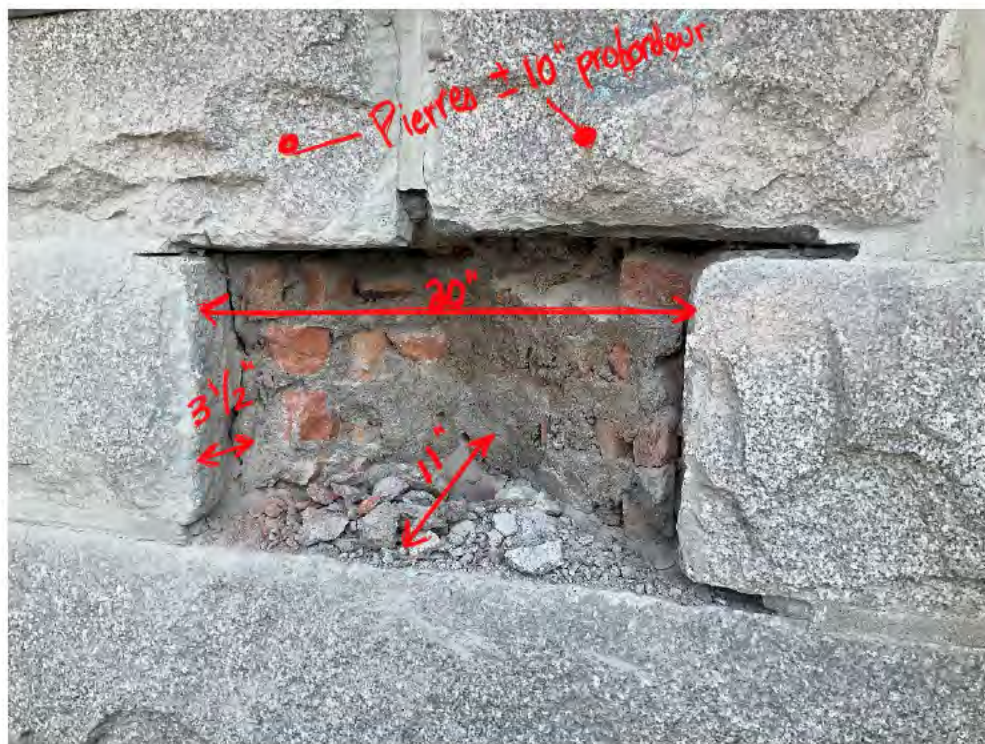
OUVERTURE Z1-05

Dans les deux ouvertures effectuées du côté Ouest (Z1-05 et Z1-06, voir le rapport en architecture pour la localisation précise), le noyau de briques était en excellent état et le mortier bien consolidé. À l'emplacement du contrefort adossé à cette ouverture, le mortier était cependant friable. Bien qu'aucune autre ouverture n'ait été effectuée dans d'autres contreforts, la situation semblait se répéter. Voir les figures 3 et 4 pour le descriptif des ouvertures exploratoires à ces endroits.

- MORTIER TRÈS DENSE
- NOYAU DE BRIQUES AVEC QUELQUES VIDES (RUE)
- BRIQUE SAINES
- 3 COUCHES DIFFÉRENTES DE JOINTS DE MORTIER
- PIERRE DE PAREMENT D'ÉPAISSEUR VARIABLE EN PARFAIT ÉTAT.

Figure 3 : Ouverture exploratoire Z1-05

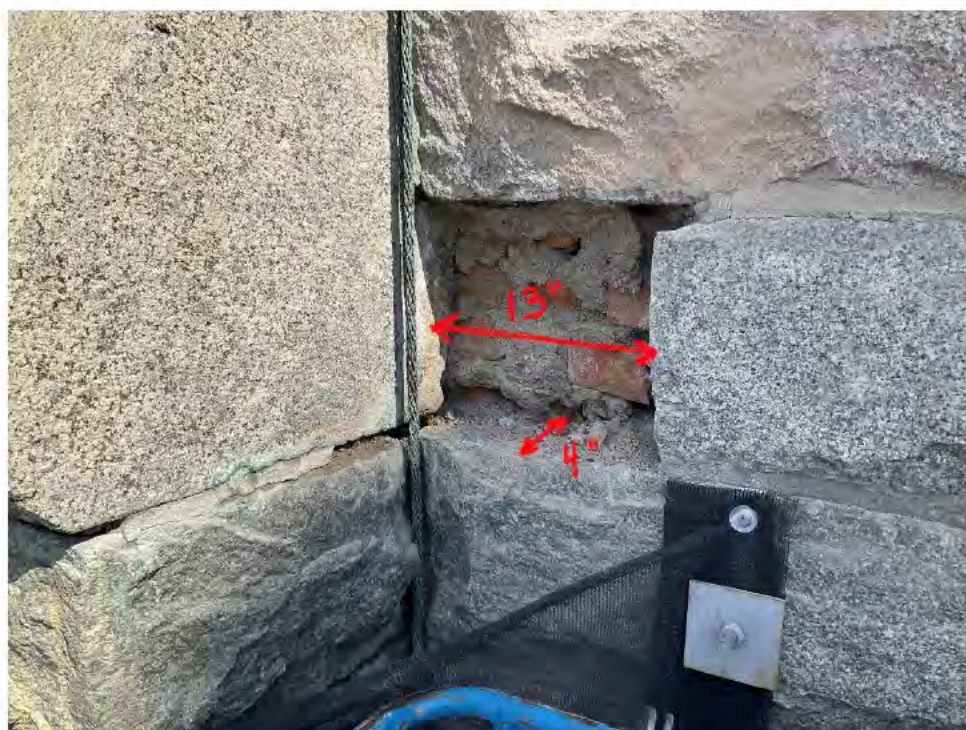
OUVERTURE Z1-06

- MORTIER FRIABLE DANS LE JOINT DU CONTRE FORT.
- NOYAU DE BRIQUE ET MORTIER.
- BRIQUE SAINES, MAIS QUELQUES VIDES DANS UN MORTIER ENCORE RELATIVEMENT BIEN CONSOLIDÉ. (LÉGÈREMENT FRIABLE)
- PIERRE DE PAREMENT DE FAIBLE ÉPAISSEUR, MAIS EN PARFAIT ÉTAT.

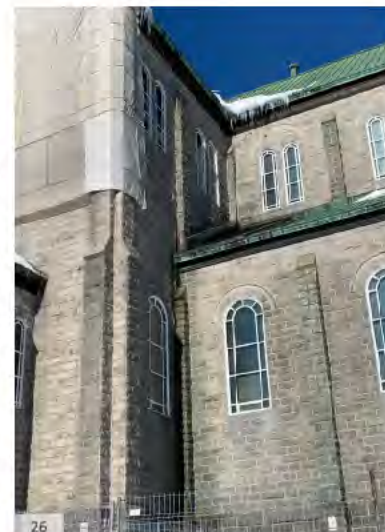
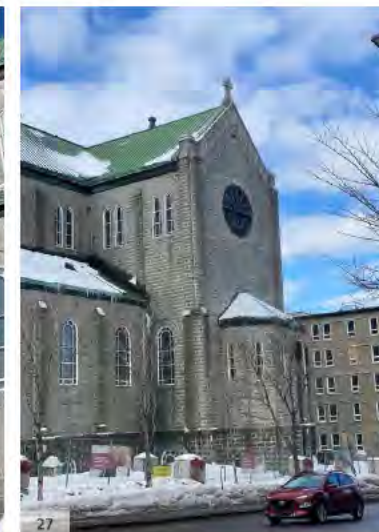
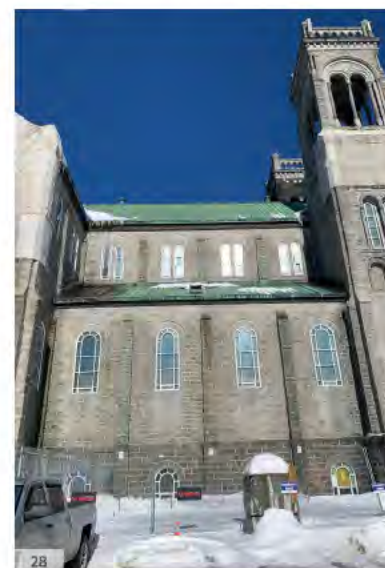
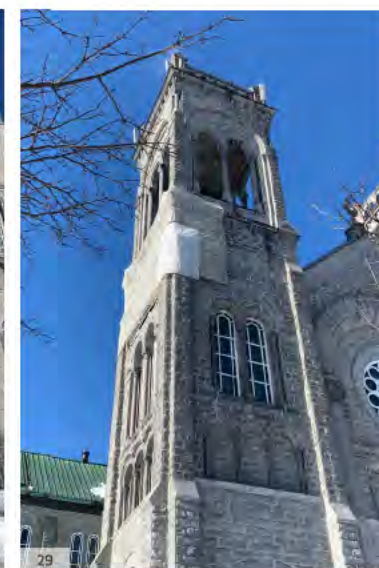
Les détériorations se manifestent sur les surfaces extérieures aux endroits sujet à la saturation, notamment en raison de l'absence de solins ou de la mauvaise gestion de l'eau au niveau des toitures et aux éléments de maçonnerie en projection tel que les contreforts, corniches et bandeaux. Les détériorations sont également localisées de façon très ponctuelle à l'intérieur au niveau de la crypte et du mur ouest de la nef au niveau du jubé. Il n'y pas d'indices d'infiltration d'eau dans les combles, la structure et les dalles évidés sont sec et en bonne état.

Sauf pour l'ajout d'un solinage sur la corniche du clocher est, les interventions n'ont pas traité la cause principale de la détérioration, soit une gestion déficiente des eaux de ruissellement à partir des toits sur les murs.

- 26 - Exemple d'une zone de maçonnerie fortement saturée
- 27 - Exemple d'une zone de maçonnerie fortement saturée
- 28 - Exemple d'une zone de maçonnerie fortement saturée
- 29 - Exemple d'une zone de maçonnerie fortement saturée

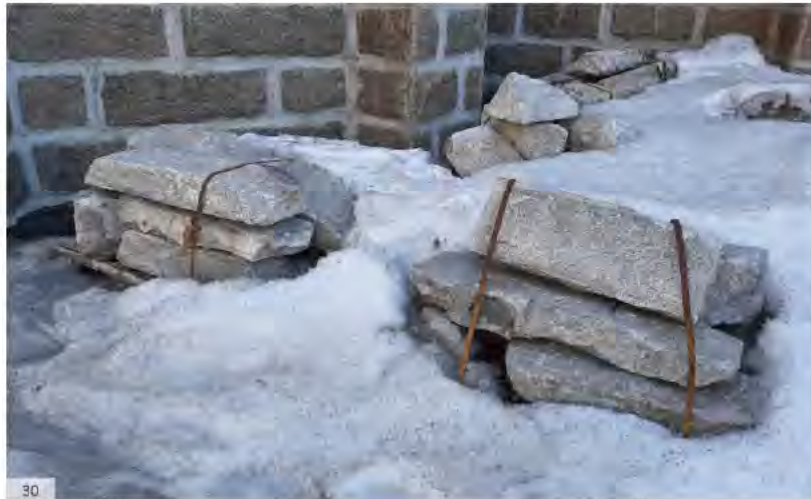
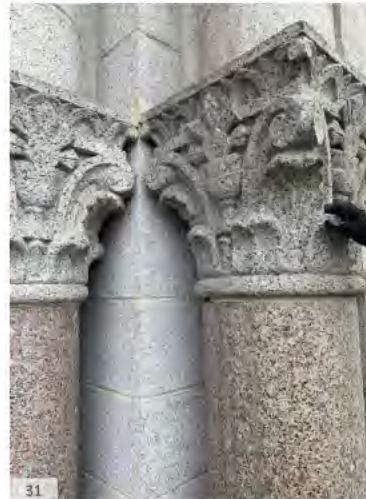
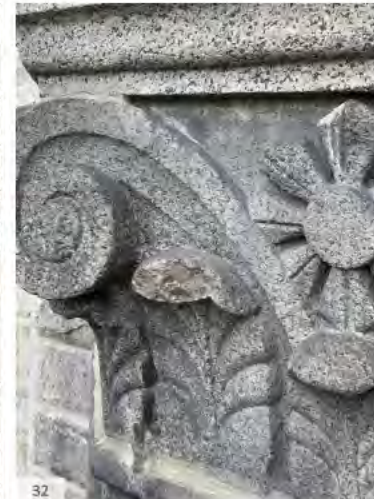
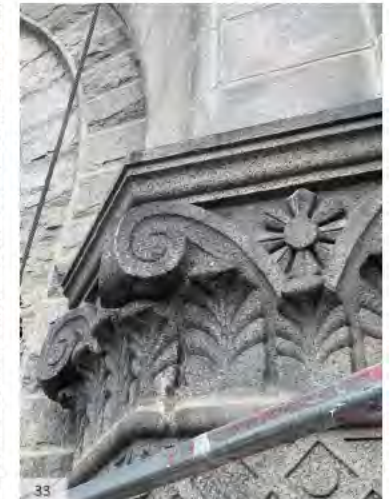
La pierre de parement est généralement en bonne condition. Sur la façade principale, les éléments sculpturaux sont en excellent état, mis à part une fragilité observée au niveau d'un élément, dont le morceau lâche a été retiré. Les détériorations observées, éclat, fissure au-dessus de la porte du clocher ouest, fissure dans les colonnes sont peu nombreuses.

- 30 - Épaisseur variable des pierres démontées du transept ouest
- 31 - Détail des éléments sculpturaux en bon état
- 32 - Morceau lâche retiré
- 33 - Morceau lâche retiré

- Remplacer ou consolider les pierres fissurées;
- Rejointoiement en profondeur avec injection de coulis pour remplir les vides sur l'ensemble de surface des clochers.

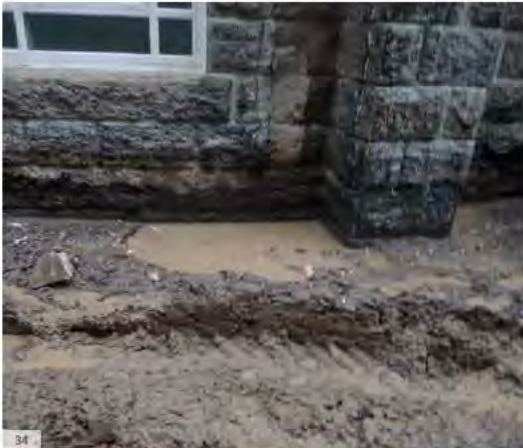
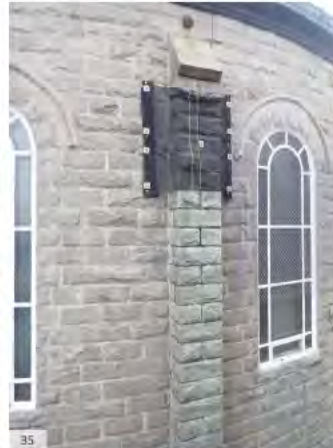
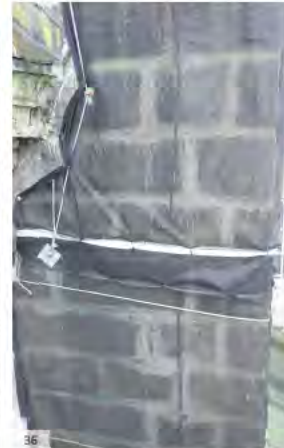
Le mur du chœur adjacent au chantier était principalement saturé à partir du niveau du sol, la pente à cet endroit dirigeant l'eau du sol vers l'enveloppe de l'église. La saturation a pu être observée jusqu'à 1m sous le toit, où les percements effectués révélaient la présence de mortier décomposé en sable. Les percements aux contreforts révèlent une condition similaire. Bien que le parement ne présente pas de signes majeurs de désalignement, des vides dans l'arrière-joint ainsi qu'un mortier décomposé en sable a été majoritairement observé. L'eau ruisselle directement sur les contreforts et empêche l'assèchement nécessaire de l'assemblage. Dans les contreforts fortement saturés, des fragments de brique ont également été observés, suggérant que le noyau de brique est possiblement affecté par les cycles de gel et de dégel. Les ouvertures exploratoires aux contreforts laissent entrevoir que des boutisses régulières attachent ces éléments au mur d'enveloppe.

- 34 - Saturation du sol derrière le chœur
- 35 - Contrefort du chœur
- 36 - Cheminée
- 37 - Composition de la tour du clocher ouest
- 38 - Intérieur de la partie inférieure de la tour
- 39 - Intérieur chauffé de la partie médiane de la tour
- 40 - Grenier non chauffé de la partie médiane de la tour

- Refaire le solin au sommet du couronnement du transept pour éliminer le risque d'infiltration dans le mur à partir du toit et protéger la pierre de couronnement;		- Correction du nivellement du sol à l'arrière du chœur, du côté du chantier adjacent;	5 000\$

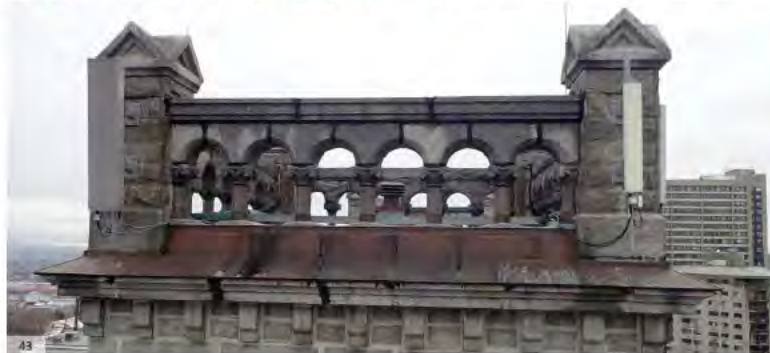
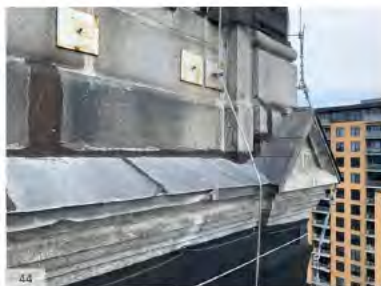
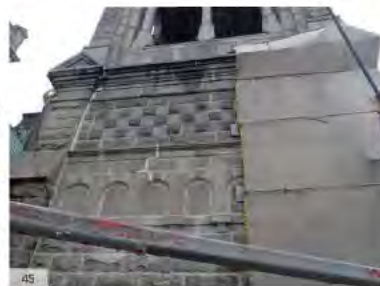
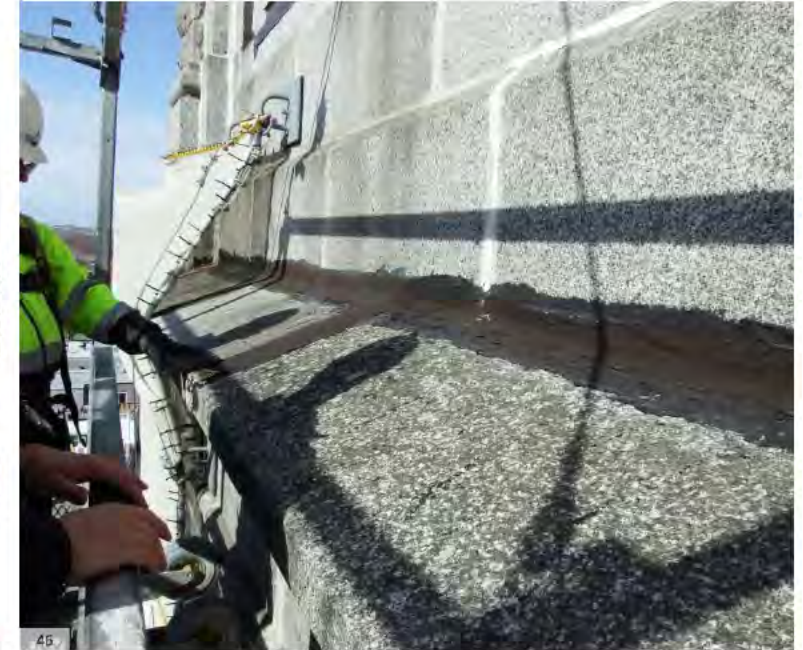
Cette composition complexe de contreforts, de renforcements, de saillies, de pavés en pierre, de colonnettes, de colonnes, d'arcs et d'éléments sculpturaux, qui donne lieu à une riche qualité architecturale, offre également de nombreuses occasions à l'eau de s'infiltrer et de saturer les assemblages de maçonnerie. L'absence de gestion de l'eau sous la forme de drains ou de solins protégeant les surfaces en saillie et en retrait permet à l'eau provenant du toit supérieur et du toit du clocher de se déverser sur les surfaces murales situées au-dessous. Cette composition articulée crée également des faiblesses structurelles inhérentes qui, en conjonction avec l'affaiblissement de l'assemblage des murs par la saturation et le gel-dégel, entraînent des mouvements et des fissures. Ces faiblesses sont traitées plus en profondeur dans le rapport de l'ingénieur en structure.

Au niveau des toitures et revêtements métalliques des clochers, seul le clocher est présente des solins en cuivre étamé sur les parties horizontales du parement. Toutefois, ici aussi, le détail de rejet d'eau est déficient. Les toitures plates des deux clochers ne semblent être munies d'aucun dispositif de drainage ou de gargouilles. Bien que déficiente, la différence des conditions aux percements est parlante; alors que chacun des percements ou des ouvertures au clocher ouest démontrent la présence d'humidité dans l'assemblage, ceux du côté est montrent un assemblage sec et sain.

- 41 - Clocher ouest
- 42 - Clocher est
- 43 - Présence de solins au clocher est
- 44 - Condition des solins au clocher est
- 45 - Absence de solins au clocher ouest et saturation des surfaces
- 46 - Absence de solins au clocher ouest et mesures temporaires d'étanchéisation

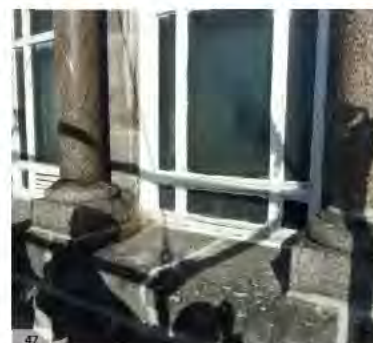
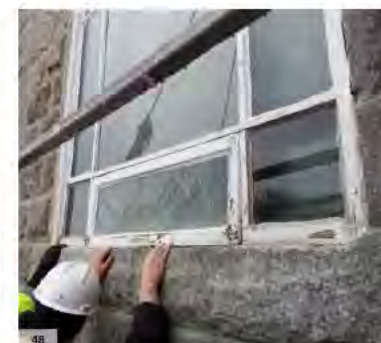
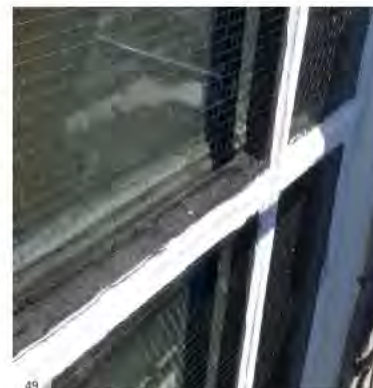
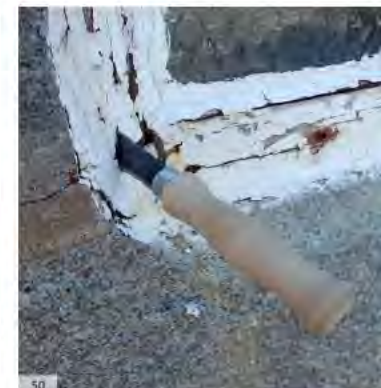
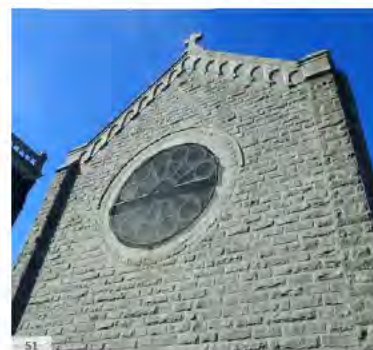
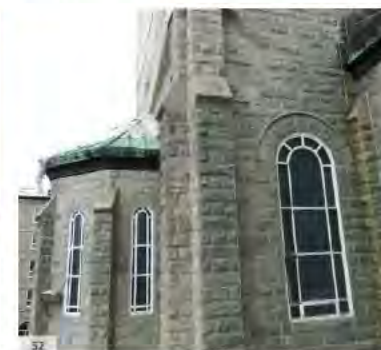
Les contre-fenêtres du jubé et celles des clochers n'ont pas de base, elles sont appuyées directement sur les appuis de pierres. Les faibles pentes de ces éléments de maçonnerie permettent une accumulation de neige qui semble avoir contribué à la dégradation de la traverse inférieure de leurs châssis. Les contre-fenêtres de la nef ont un système de châssis rétractable par l'extérieur qui semble permettre l'apport d'air frais dans l'entre-fenêtre. Toutes les contre-fenêtres ont été scellées à leur base par un scellant d'étanchéité. L'eau ou l'humidité logée dans l'entre-fenêtre y est emprisonnée et ne peut s'écouler vers l'extérieur par gravité. Ceci semble contribuer à la détérioration des travers inférieures. Un scellant d'étanchéité récent recouvre un scellant plus ancien à la jonction de la pierre et des moulures de périphérie.

- 47 - Contre-fenêtre des tours du clocher
- 48 - Contre-fenêtre de la nef
- 49 - Condition de l'entre-fenêtre
- 50 - Détérioration à la base des contre-fenêtres
- 51 - Contre-fenêtre de la rosace du transept est (niveau 1 d'intervention)
- 52 - Contre-fenêtre située sur la façade sud du transept ouest (niveau 1 d'intervention)

- Niveau 1 – prioritaire : prévoir des réparations majeures ou le remplacement complet. Ceci s'applique à la contre-fenêtre de la rosace du transept est et à une contre-fenêtre située sur la façade sud du transept ouest;
- Niveau 2 : prévoir un entretien complet en atelier, incluant le décapage, la peinture, le remplacement ponctuel des unités de verres fissurés, les réparations ponctuelles ou le remplacement de certaines composantes en bois;
- Niveau 3 – entretien : prévoir un entretien complet tel que décrit au niveau 2 mais avec un volume plus restreint de réparations aux composantes en bois.

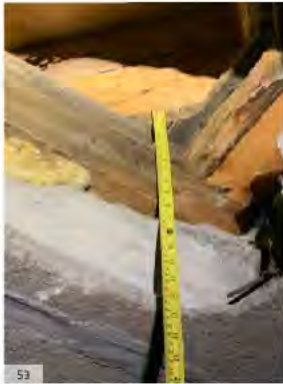
- Revêtement de cuivre
- Papier goudronné
- Platelage de bois 25mm épaisseur
- Solive 75x50
- Papier goudronné
- Platelage de bois 19mm épaisseur
- Solives 75x50
- Espace d'air épaisseur variable ± 25 mm
- Dalles de béton évidées préfabriquées 125 mm épaisseur
- Structure d'acier

- 53 - Composition de la toiture
- 54 - Peu de signes d'infiltration d'eau dans les combles
- 55 - Vue générale des toitures
- 56 - Jonction toiture de la nef et du clocher
- 57 - Condition des bords de toit inadéquats
- 58 - Toiture de l'abside ouest
- 59 - Zone de saturation sous les toitures
- 60 - Zone de saturation sous les toitures

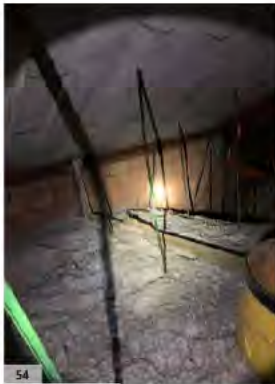
54

L'assemblage des toitures a la particularité d'offrir trois niveaux d'étanchéité. De ce fait, très peu de détériorations ou de signes d'infiltration d'eau ont été observées à l'intérieur des combles. Ceux-ci se concentraient uniquement aux jonctions entre les toitures et les murs adjacents, là où la configuration du revêtement extérieur ne permet pas au ruissellement de l'eau de s'éloigner des façades.

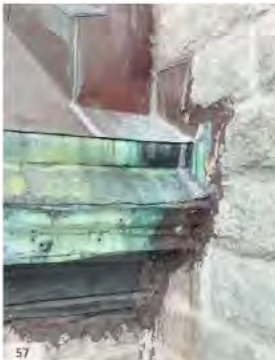
57

Le revêtement de cuivre présente plusieurs détériorations dues aux campagnes de déneigement et/ou d'enlèvement de la glace, sans toutefois nécessiter un remplacement d'urgence, étant donné les conditions observées à l'intérieur des combles. Les lacunes principales des toitures se trouvent plutôt au niveau des détails permettant une gestion adéquate des eaux de ruissellement en éloignant celles-ci des façades. De ce fait, les tabliers des toitures ne présentent aucun détail de rejet d'eau, les jonctions des toitures avec les murs adjacents, bien que de facture plus récente que l'ensemble des toitures, n'intègrent aucun dos d'âne. Les joints d'étanchéité observés sont en grande partie inadéquats. Des solins sont absents aux endroits critiques, notamment au couronnement de pierre surplombant la façade du transept ouest.

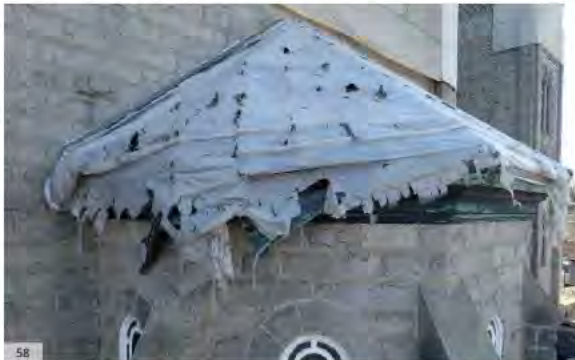
58

La toiture en cuivre de l'abside ouest est dissimulée sous une bâche de protection. Les dommages causés par les débris lors de l'écroulement des éléments de maçonnerie de la partie haute du transept sont visibles en partie à travers les déchirures de la bâche. Le revêtement de cuivre, le pontage et possiblement son appui semblent être affectés, compromettant l'étanchéité et la structure d'appui. Des échafaudages sont installés du côté intérieur et l'accès est limité. Les bâches devraient être remplacées par un système d'étanchéité plus performant afin de protéger la couverture et éviter que l'assemblage ou les finis intérieurs ne soient atteints.

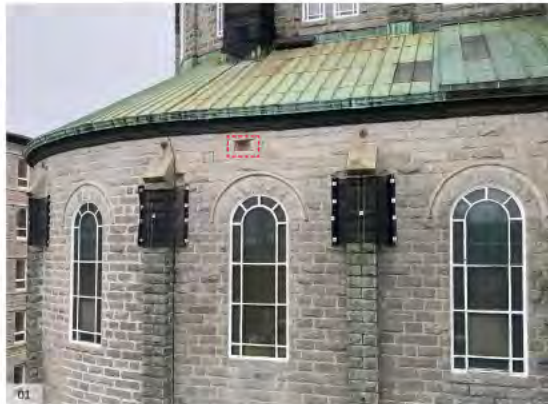
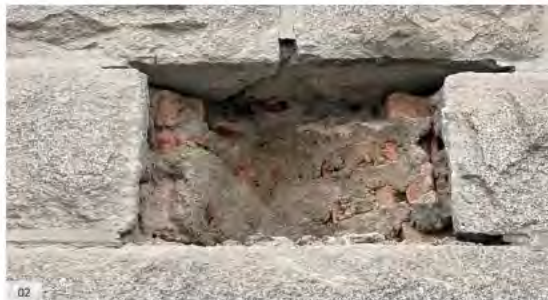
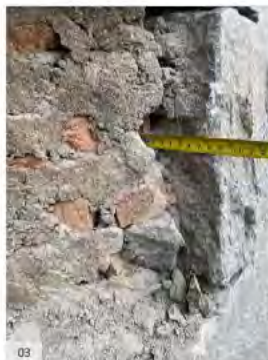
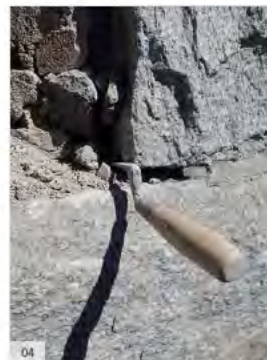
Le mortier restant est plus ou moins solide et partiellement humide. La pierre retirée est triangulaire. Le point le plus profond atteint $\pm 9''$ et la partie la plus mince mesure $\pm 2,5''$.

Trace d'un ancien rejointoiement d'environ 2'' à 2'' de la façade (partie de mortier plus foncée).

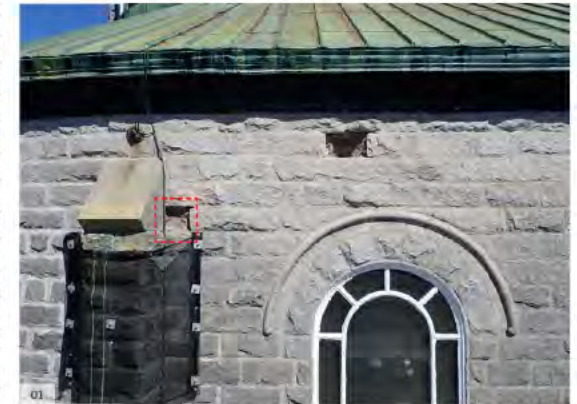
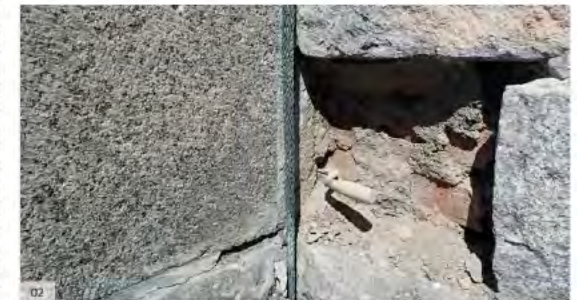
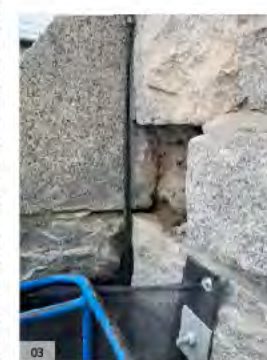
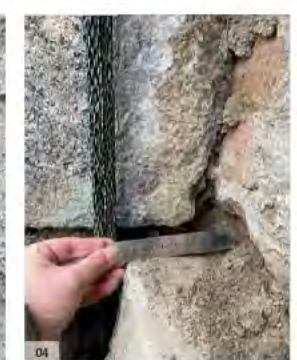
Le mortier est humide et friable. L'arrière joint du contreforts est partiellement vide.

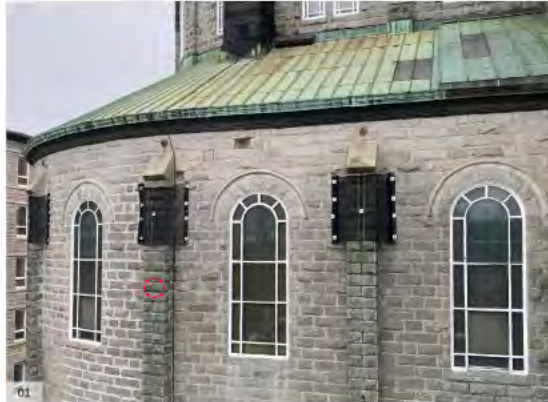
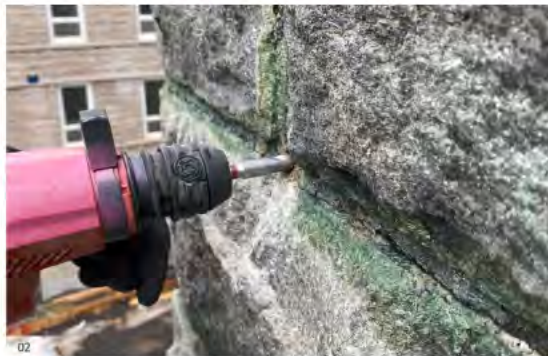
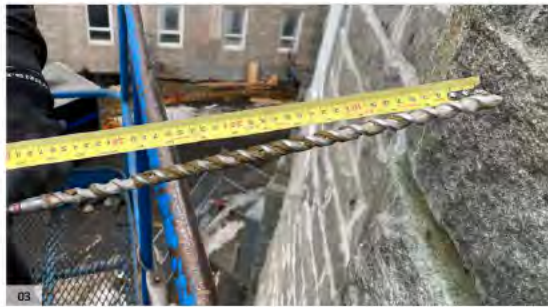
Photo 03: Photo de la mèche de la perceuse couverte de mortier humide.

La mèche pénètre sur la pierre à pleine profondeur sans atteindre l'arrière-mur de brique. Le joint de mortier est humide.

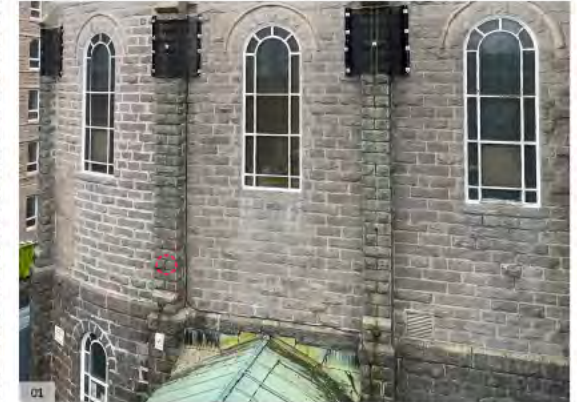
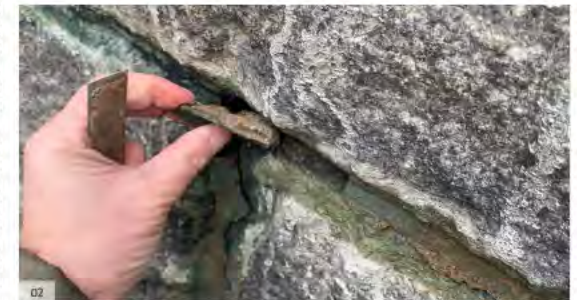
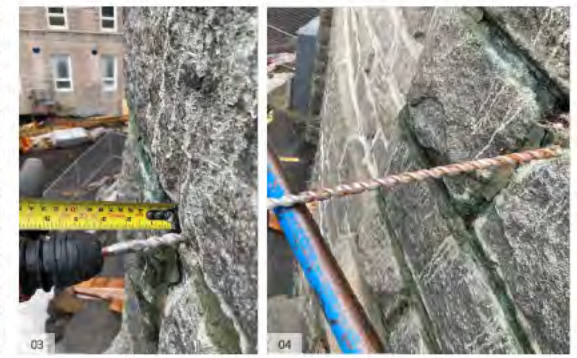
Photo 04: Photo de la perceuse couverte de mortier humides.

La perceuse a atteint l'arrière-mur de brique derrière la pierre à 13" de profondeur. Plus de 16" de joint et résistance dans le bas du contre-fort. Très humide.

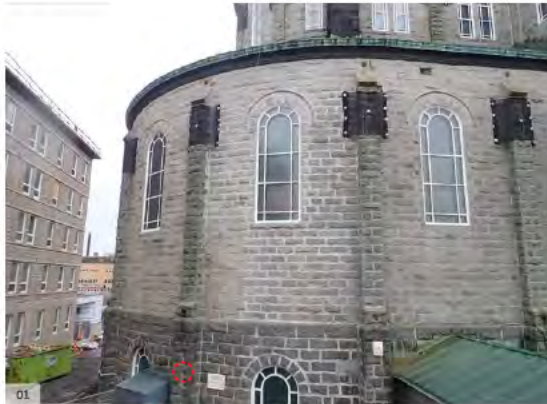
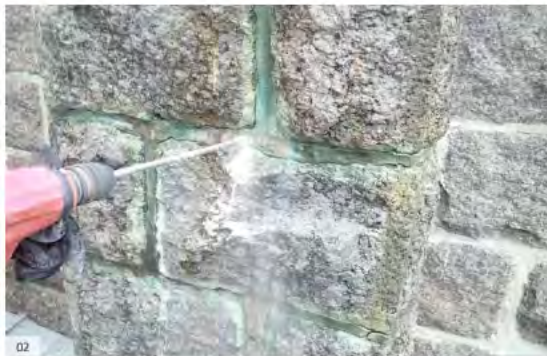
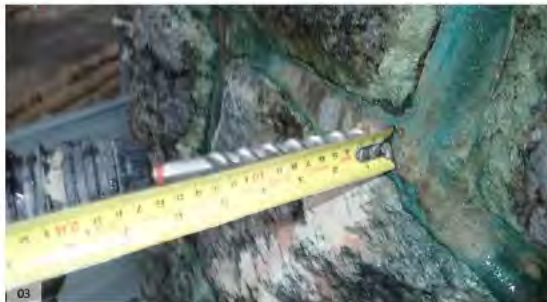
La perceuse a atteint l'arrière-mur de brique à 7° de profondeur. Le joint est humide.

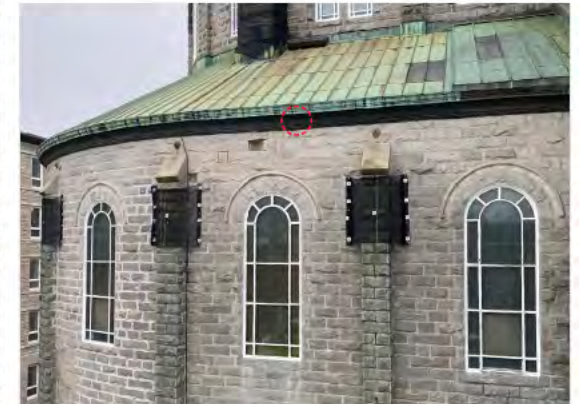
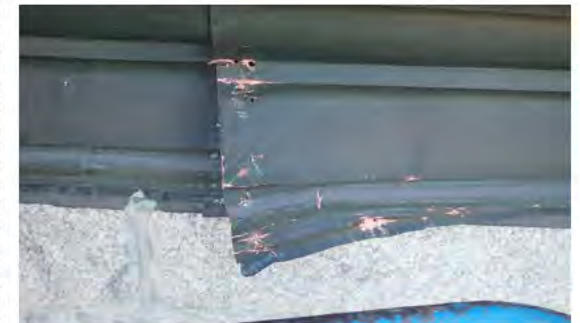
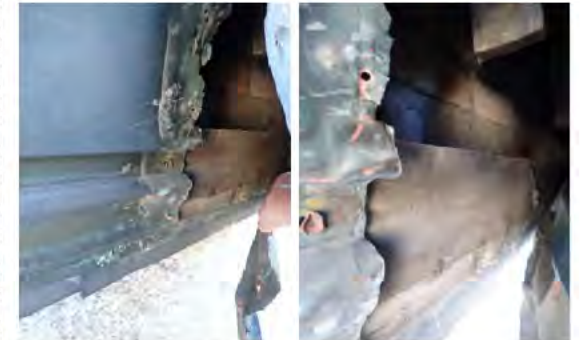
Dépliage partiel du solin. Les briques et le bois sont en bon état.

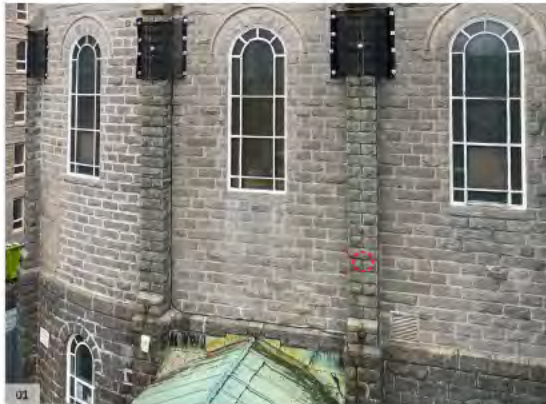
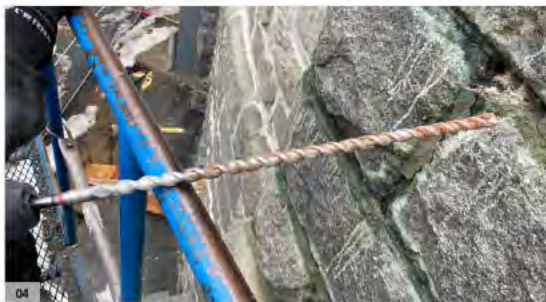
Photo 04: Photo de la perceuse couverte de mortier humides.

La perceuse a atteint l'arrière-mur de brique à 13" de profondeur. Le joint est humide.

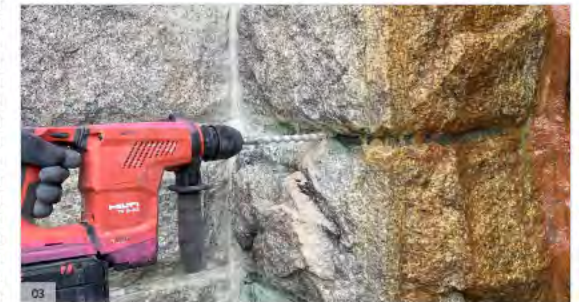
La perceuse s'insère en pleine profondeur sans atteindre l'arrière-mur de brique. Le joint de mortier est sec.

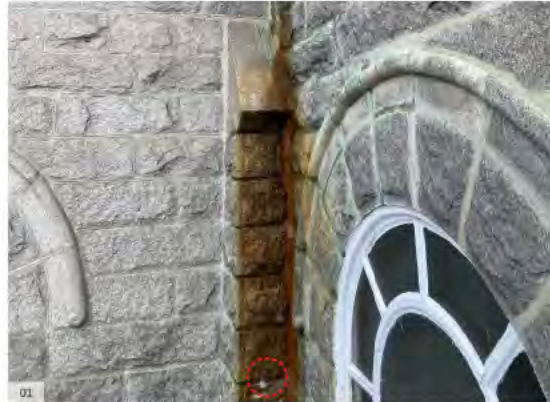
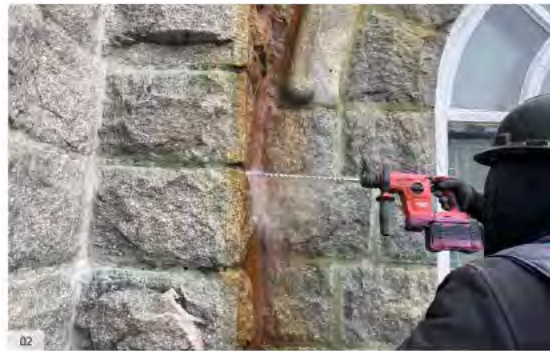
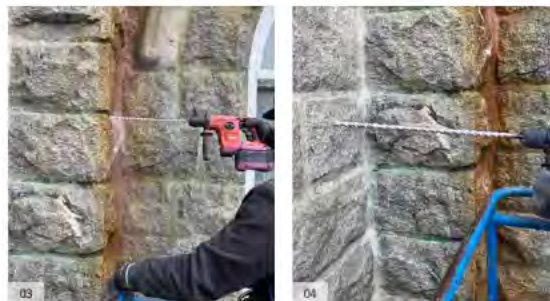
La perceuse s'insère en pleine profondeur sans atteindre l'arrière-mur de brique à 6" de profondeur. Le joint est humide.

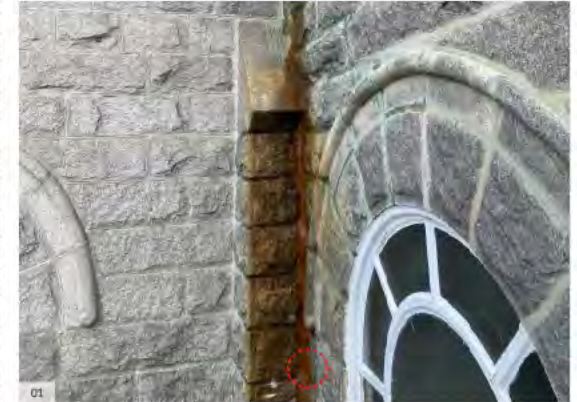
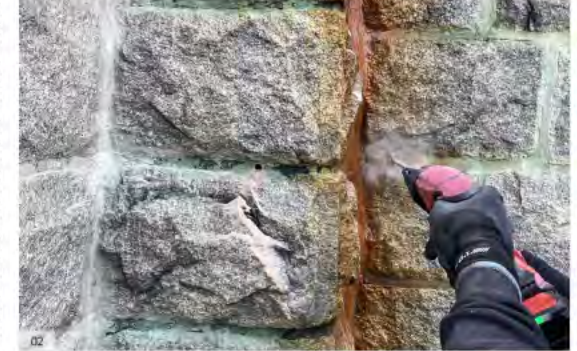
La perceuse a atteint l'arrière-mur de brique à 6" de profondeur. Le joint est humide.

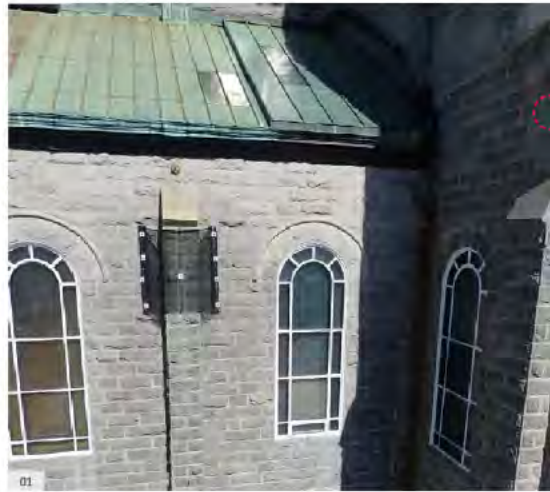
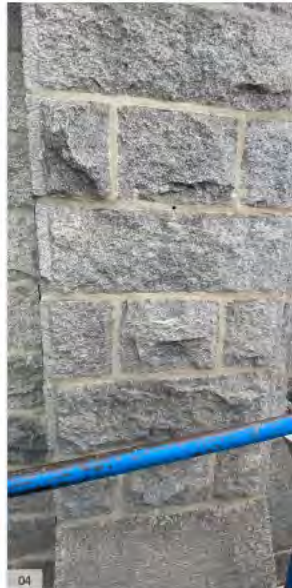
Le joint de mortier est sain et sec.

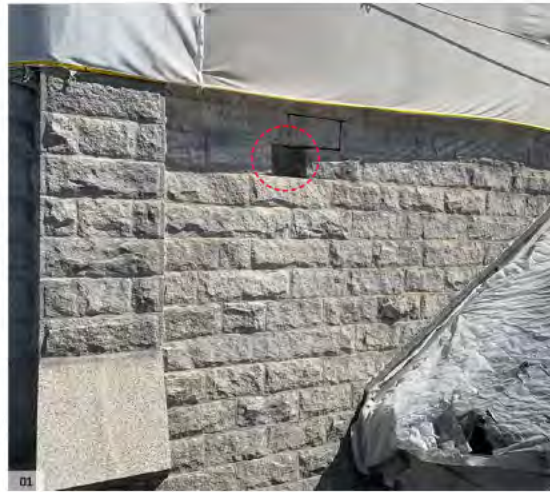
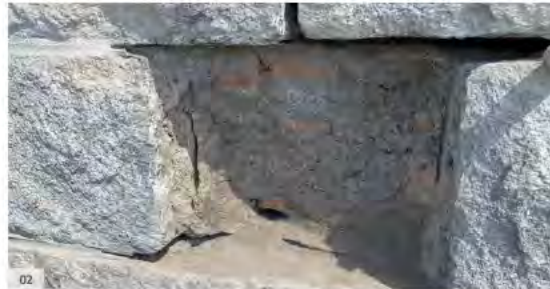
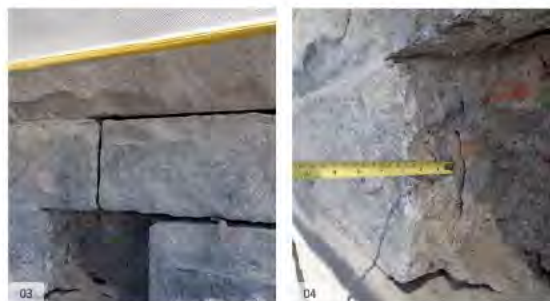
Photo 01: Vue générale de l'ouverture sur la façade ouest du transept ouest. L'ouverture est indiquée avec un cercle rouge pointillé.

Photo 03: Vue de l'ouverture et de la pierre qui n'a pas été retirée à cause de sa profondeur.

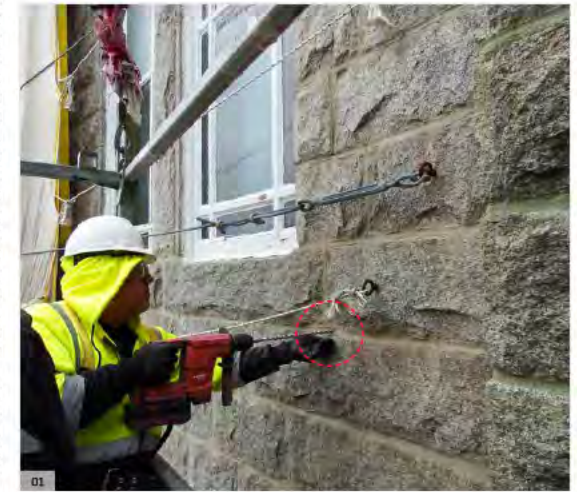
Photo 01: Vue générale de la percée sur la façade ouest de la nef. La percée est indiquée avec un cercle rouge pointillé.

La perceuse a atteint l'arrière-mur de brique à 6" de profondeur. Le joint est sain et sec.

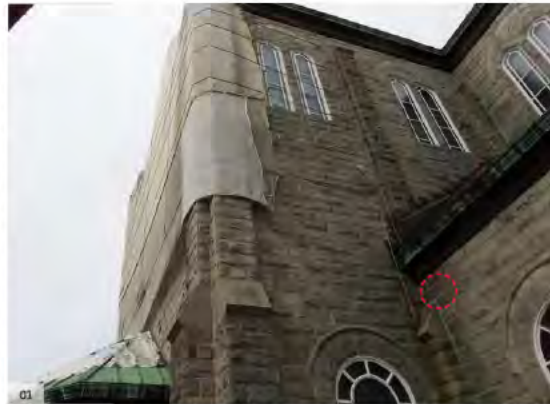
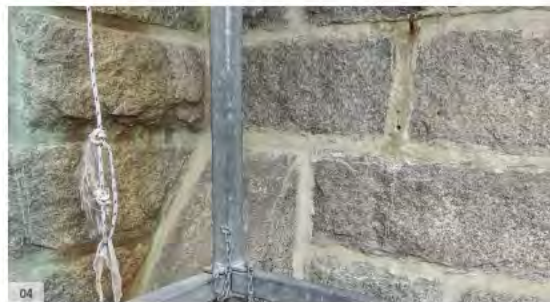
Sondage no. Z2-08

La perceuse a atteint l'arrière-mur de brique à 12.5" de profondeur. Le joint est sain et sec.

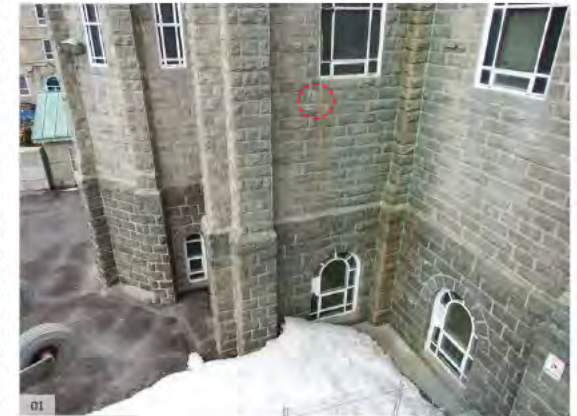
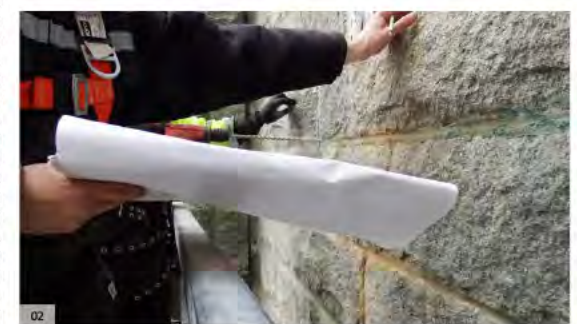
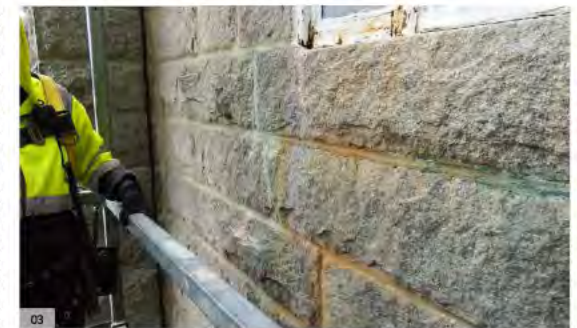
La perceuse a atteint l'arrière-mur de brique à 7" de profondeur. Le joint est sain et sec.

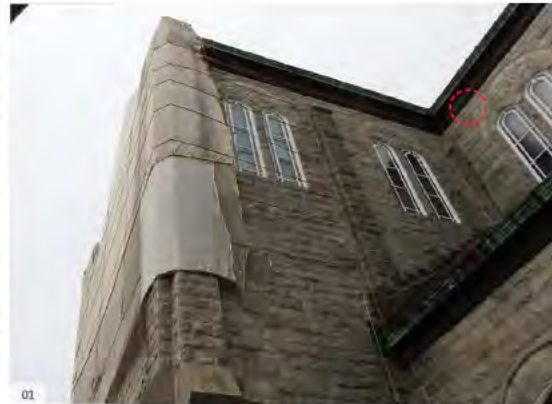
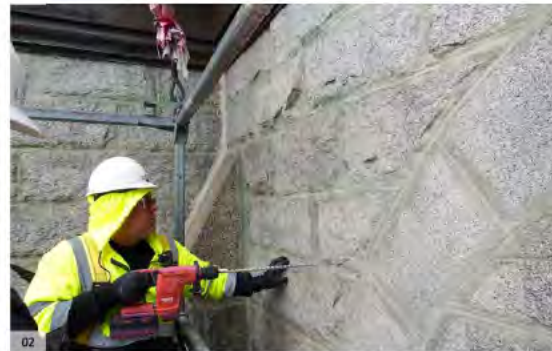
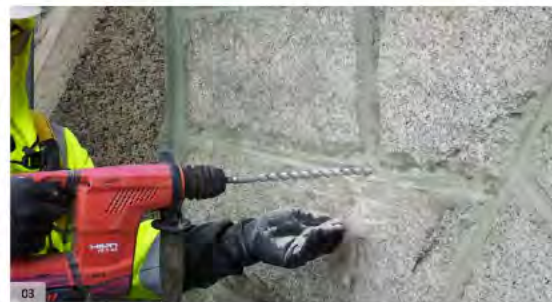
Sondage no. Z2-10

La perceuse a atteint l'arrière-mur de brique à 5" de profondeur. Le joint est humide.

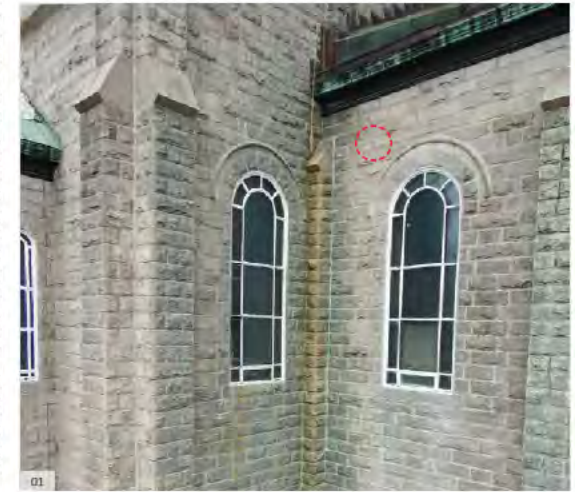
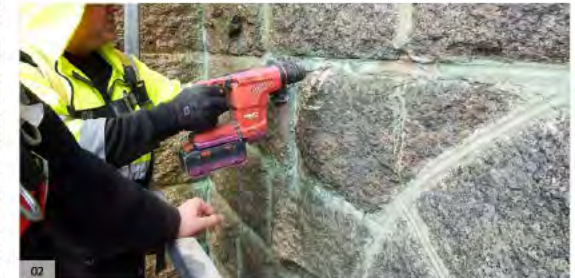
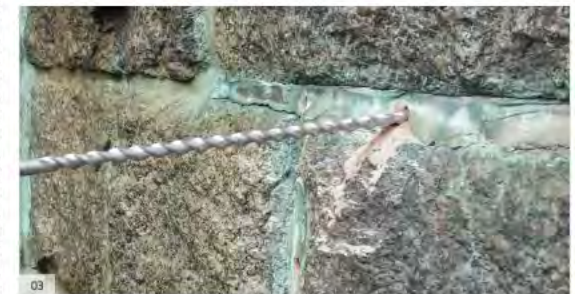
La perceuse a atteint l'arrière-mur de brique à 10" de profondeur. Le joint est humide.

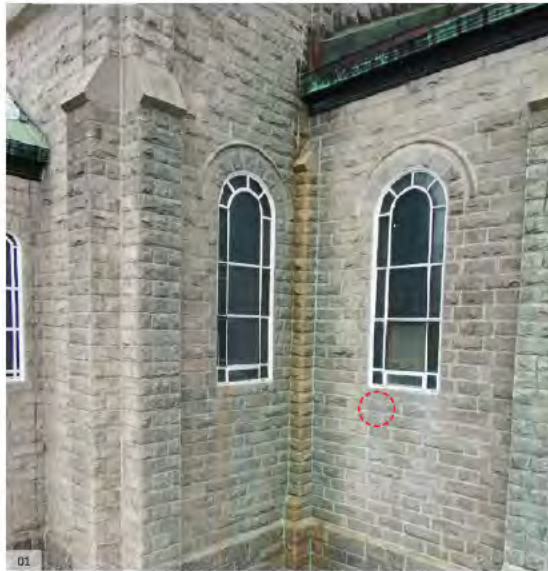
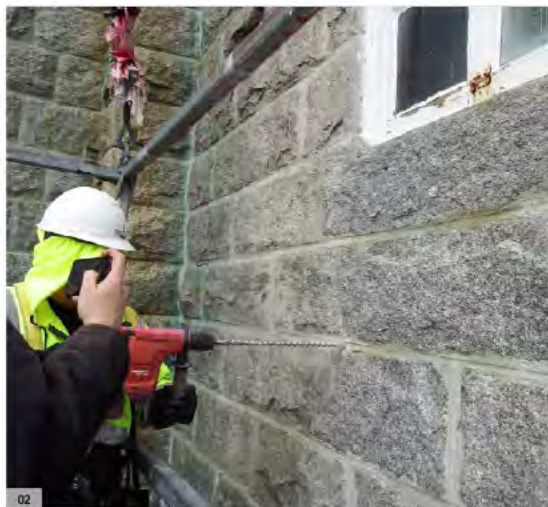
Sondage no. Z2-13

La perceuse a atteint l'arrière-mur de brique à 9" de profondeur. Le joint est sain et sec.

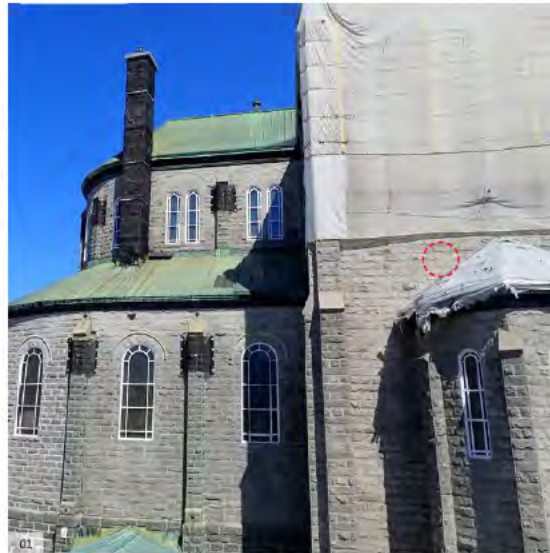
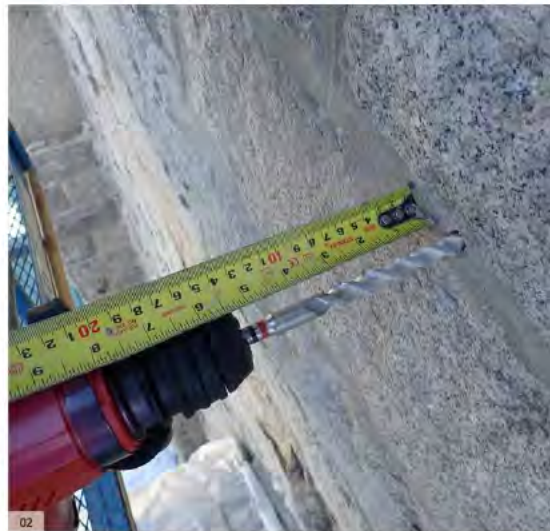
Sondage no. Z2-18

La percée a atteint l'arrière-mur de brique à 5" de profondeur. Le joint est sain et sec.

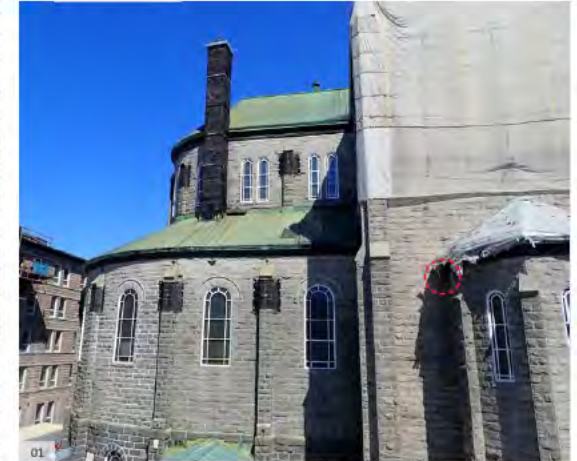
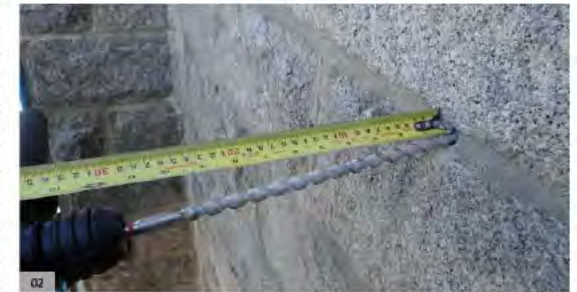
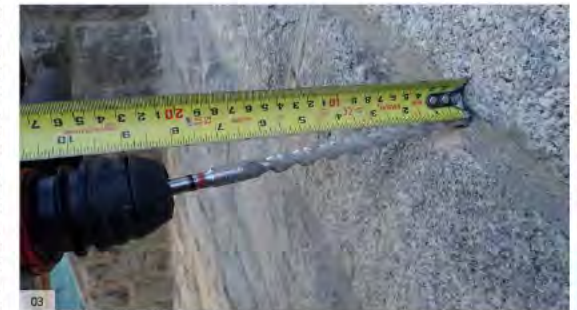
La perceuse a atteint l'arrière-mur de brique à 5" de profondeur. Le joint est sain et sec.

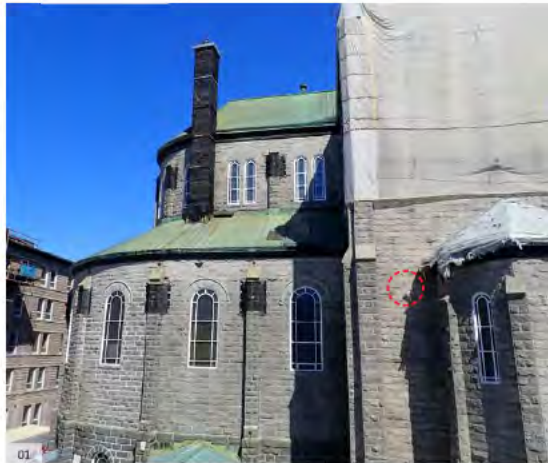
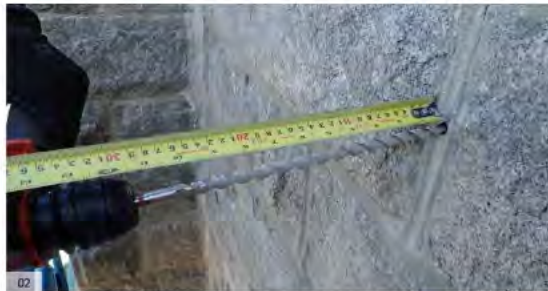
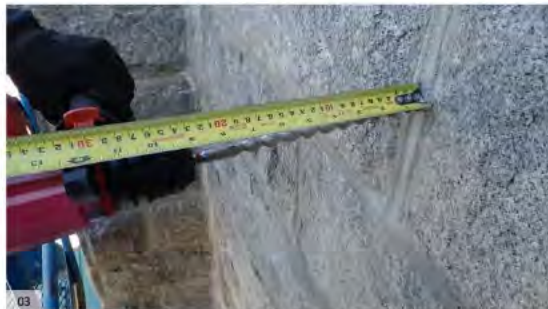
La perceuse a atteint un vide à 5". L'arrière-mur de brique était atteint à 7.5". Le joint est sain et sec.

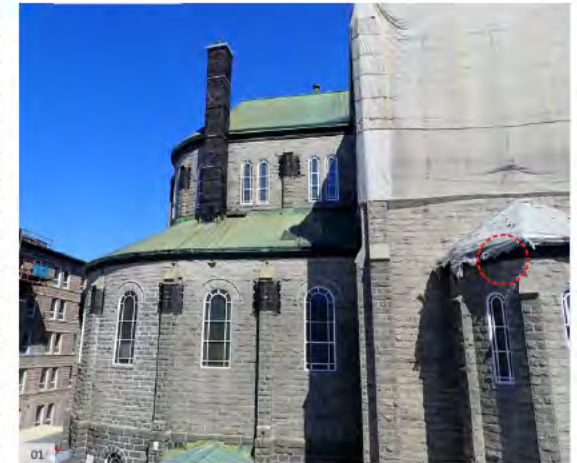
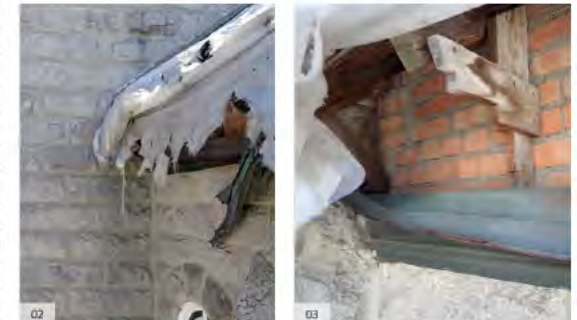
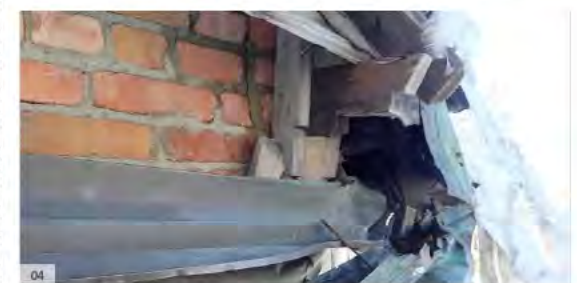
Sondage no. Z2-22

La protection temporaire est en remplacée, car elle n'est plus efficace.

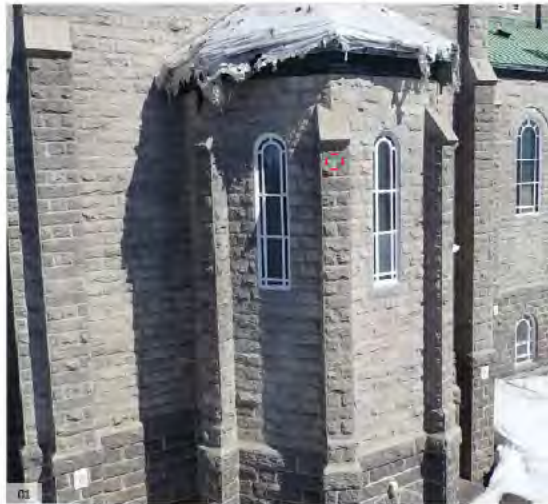
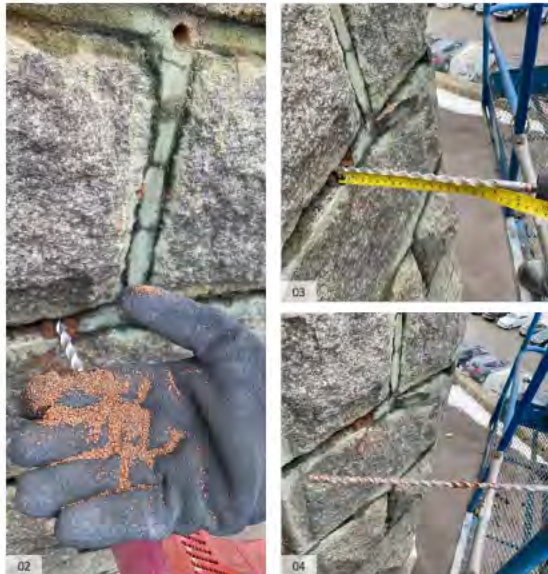
Présence d'humidité en profondeur, mais plus présente en surface.

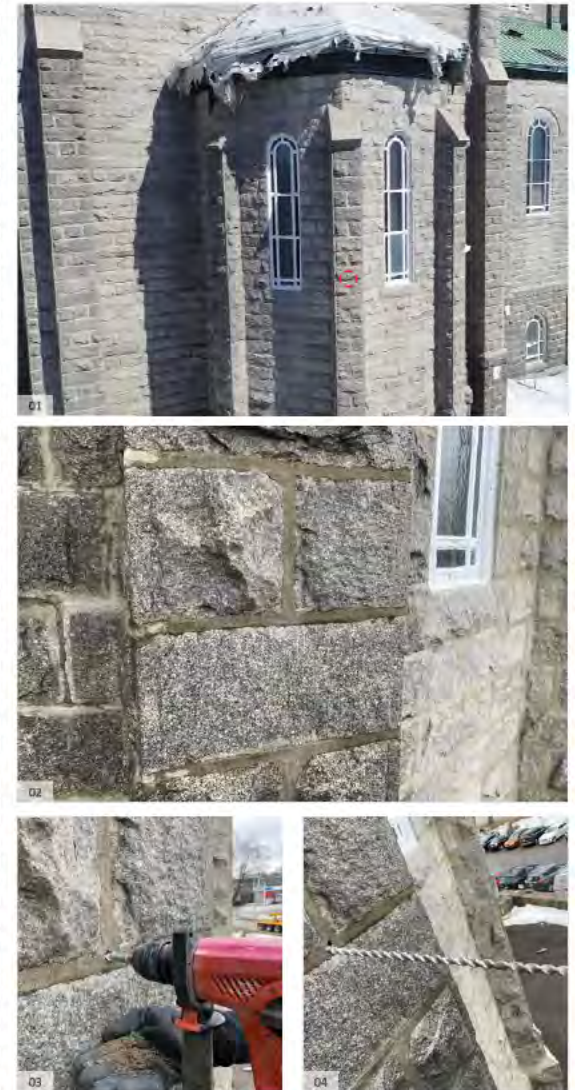
Photo 02: Localisation de la percée. Humidité est présent dans le mortier.

La percuse s'insère en pleine profondeur (16") sans atteindre l'arrière-mur de brique. Le joint de mortier est humide.
