AVIS DU CONSEIL DU PATRIMOINE CULTUREL DU QUÉBEC

Avis sur le classement de l'église du Très-Saint-Sacrement comme immeuble patrimonial.

20-13 : RECOMMANDE LE CLASSEMENT DE L'ÉGLISE DU TRÈS-SAINT-SACREMENT (QUÉBEC) COMME IMMEUBLE PATRIMONIAL.

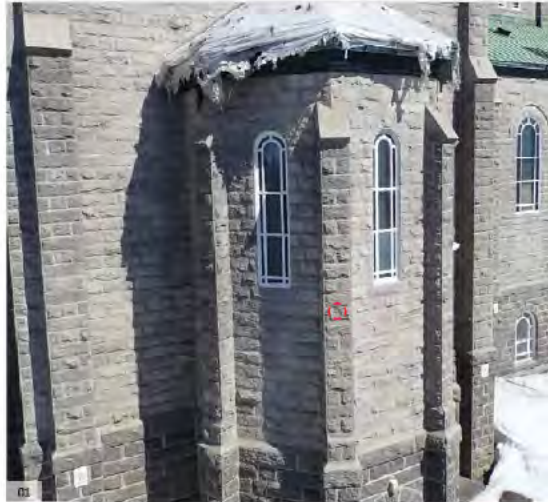
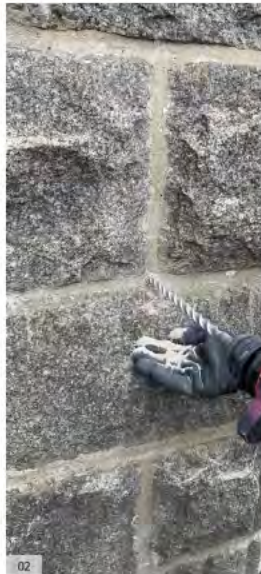
La percuse a atteint l'arrière-mur de brique à 12.5" de profondeur. Le joint est sain et sec.

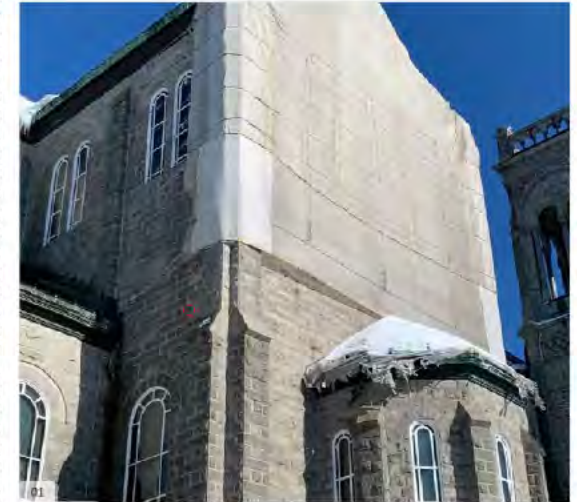
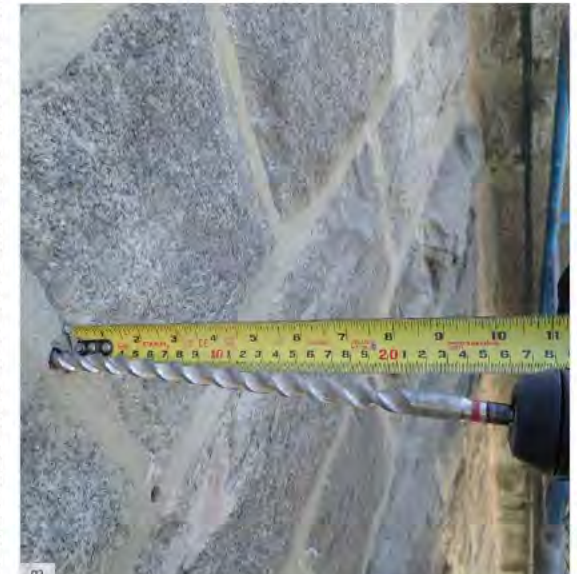
Sondage no. Z2-28

La percuse a atteint l'arrière-mur de brique à 6" de profondeur après beaucoup de résistance. Le joint est sain et sec.

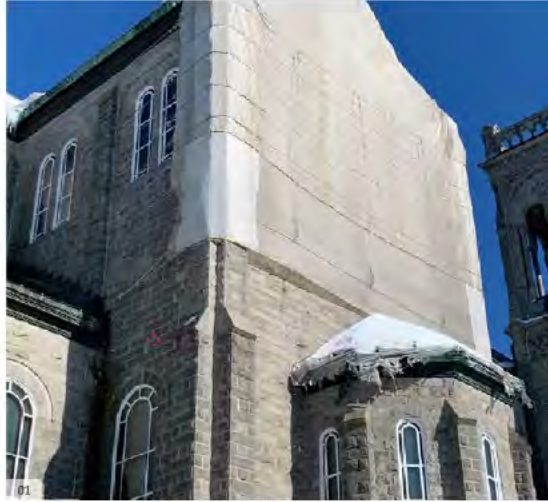
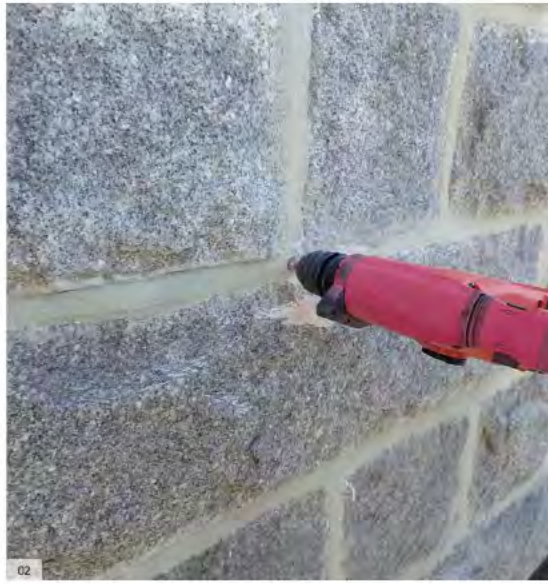
Résistance continue lors du percement

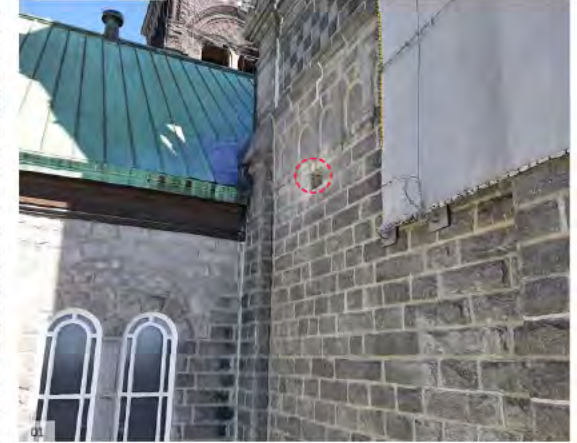
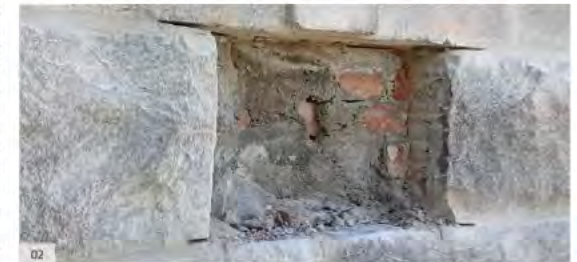
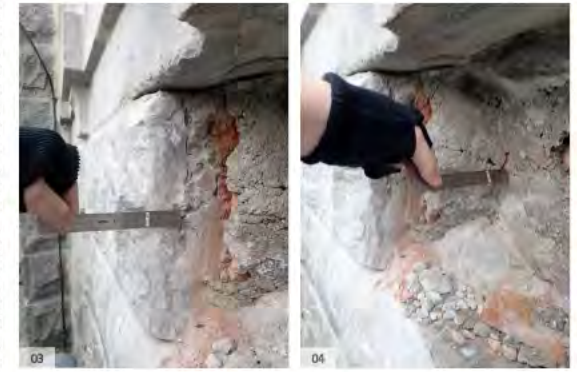
Sondage no. Z3-01

L'assemblage est consolidé et le mortier a une forte adhérence.

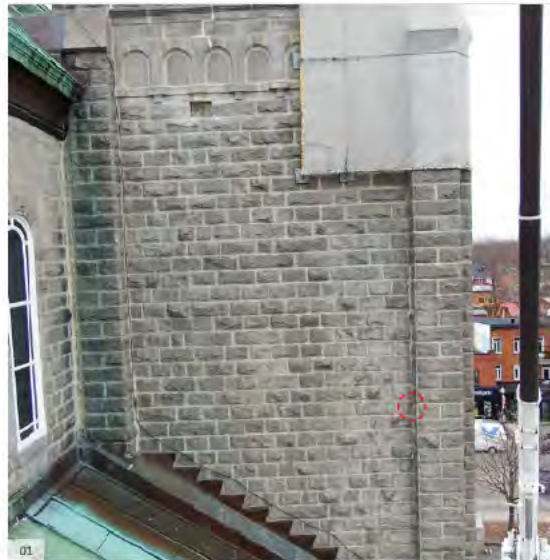
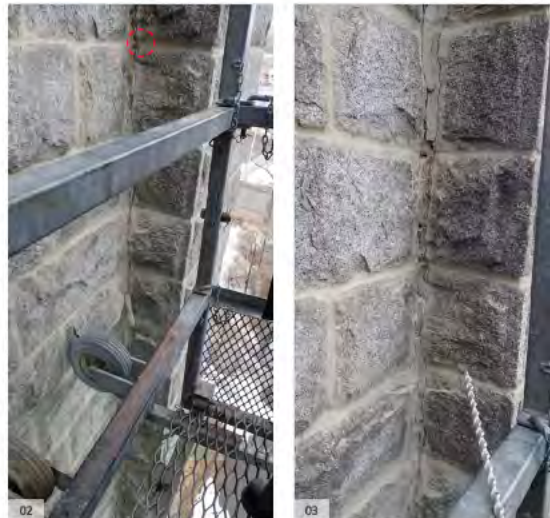
La perceuse a atteint l'arrière-mur de brique à 15" de profondeur. Le percement a été fait 45° (plan) Le joint est sain et sec.

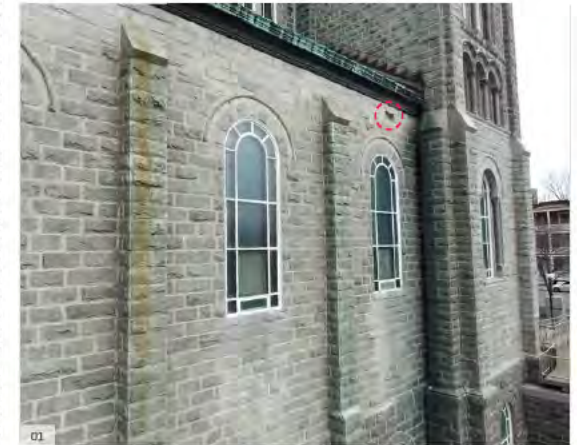
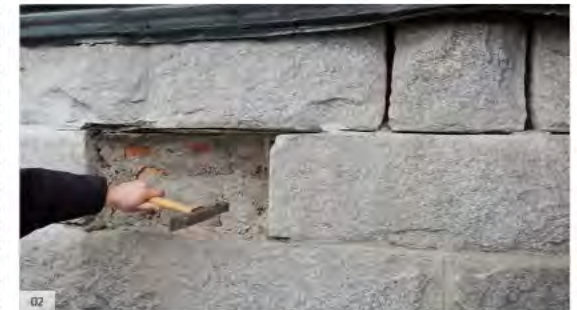
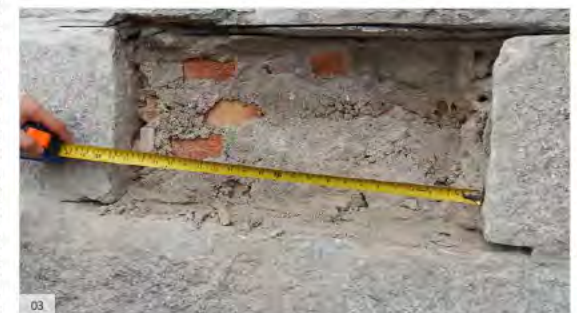
La pierre mesure 4" de profondeur. Le mortier et la brique sont sains. La brique est solide. La pierre a été retirée dans la zone où le mortier est dur et couvert du sikaquard 70. Ce n'est pas le cas là où le joint de mortier est fissuré.

La percée indique que le mortier est mou mais pas humide. Il n'y a pas de vide, ni de poche de sable.

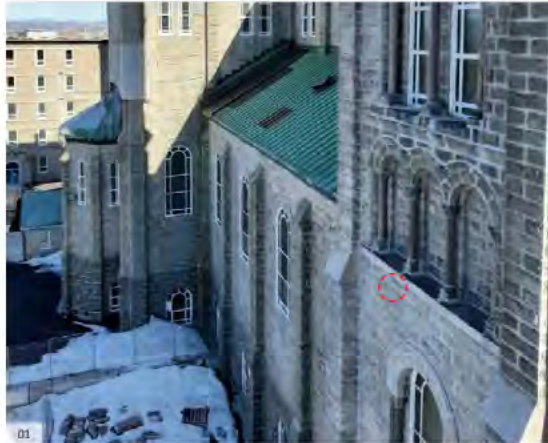
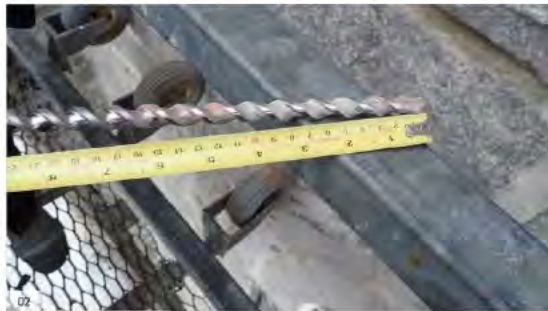
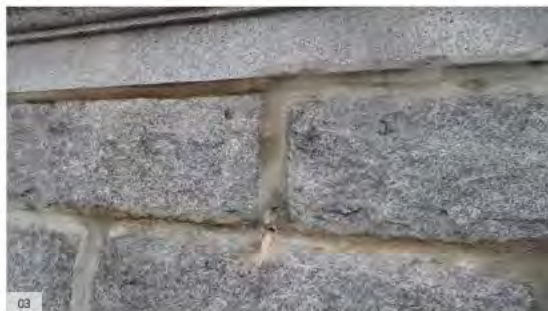
La perceuse a atteint l'arrière-mur de brique à 4" de profondeur. Le joint est sain et sec.

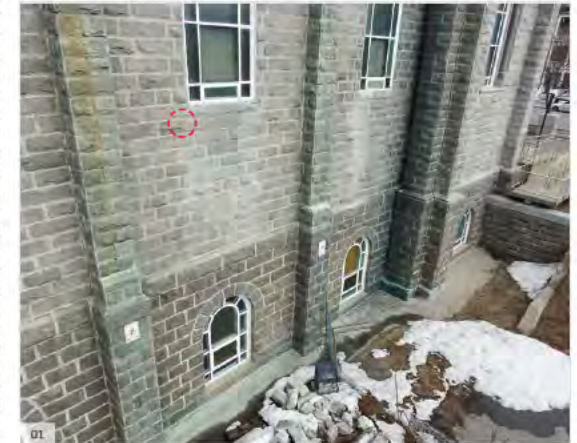
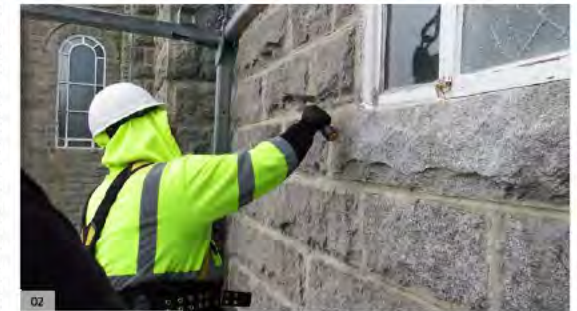
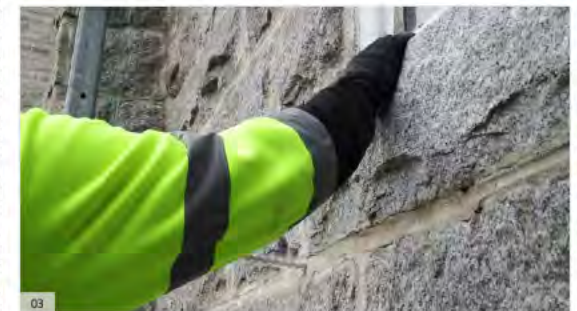
La perceuse s'insère en pleine profondeur (16") sans atteindre l'arrière-mur de brique. Le joint de mortier est en bon état.

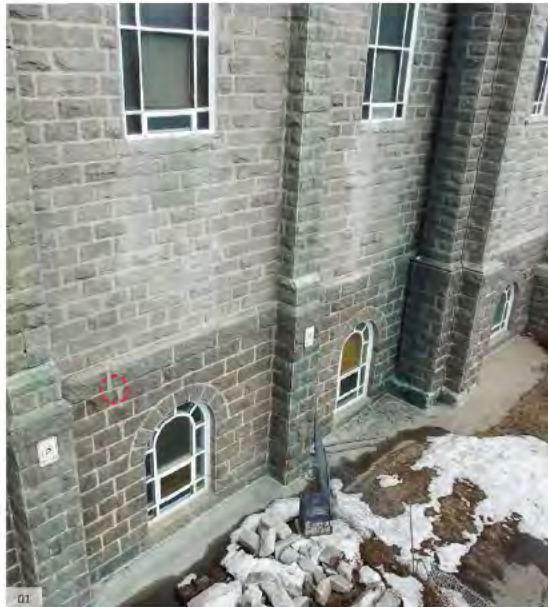
La percée a atteint l'arrière-mur de brique à 8" de profondeur. Le joint est sain et sec.

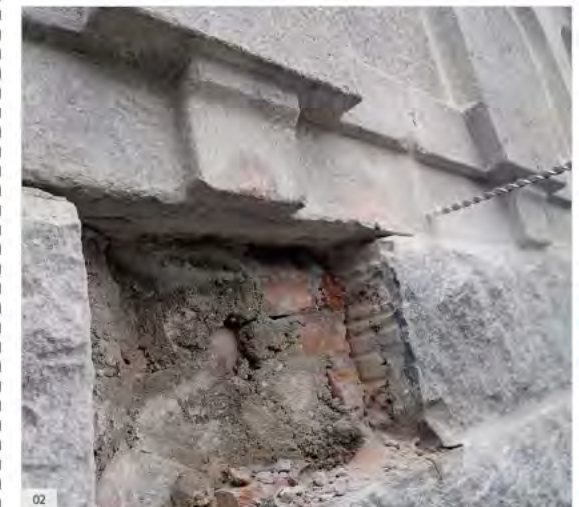
La percée s'insère en pleine profondeur (16") sans atteindre l'arrière-mur de brique. Le joint de mortier est sec et sain.

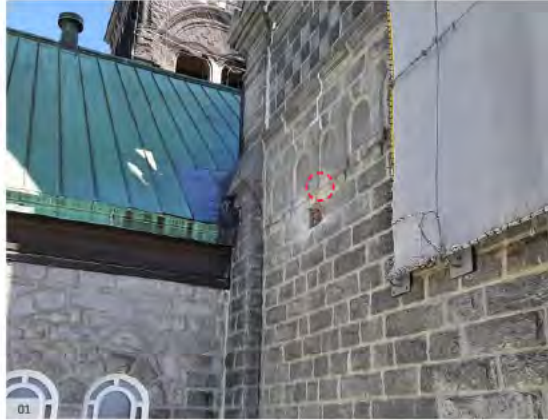
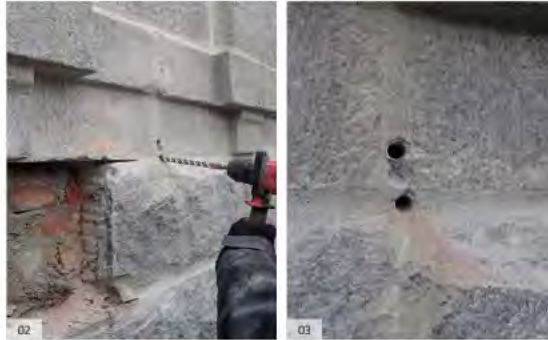
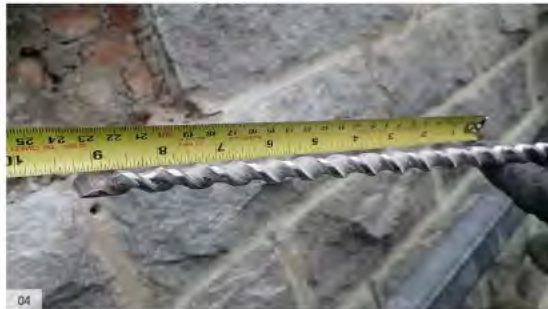
La perceuse a atteint l'arrière-mur de brique à 9" de profondeur. Le joint est sain et sec.

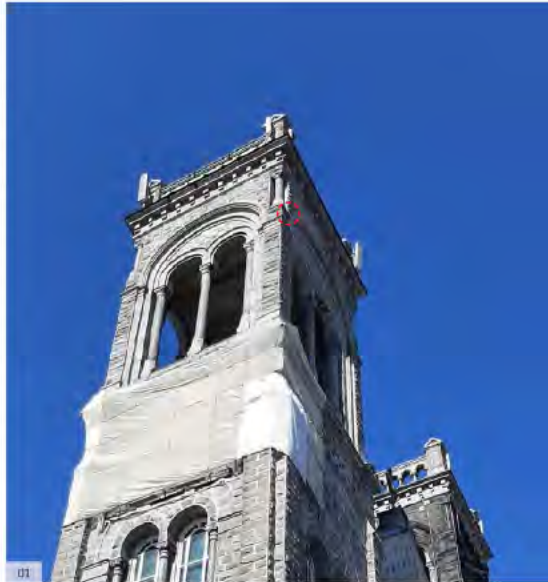
Le mortier est de moins bonne qualité à partir de 13". Le joint de mortier est sec.

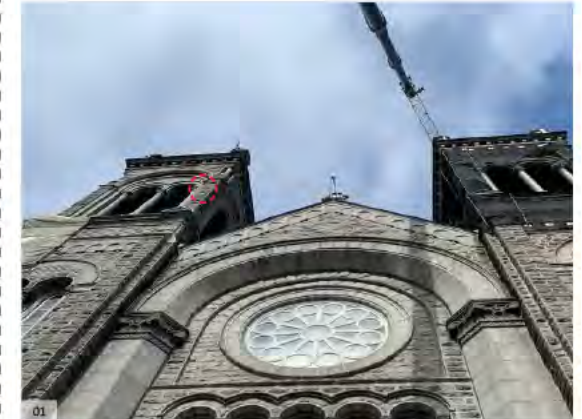
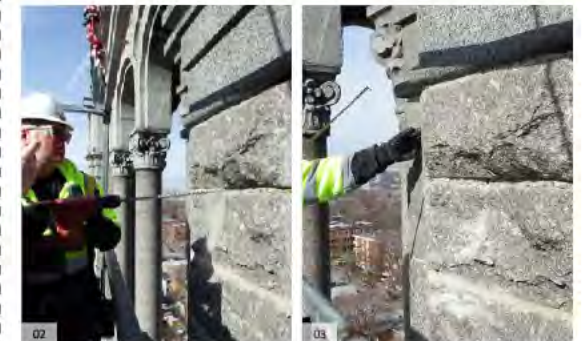
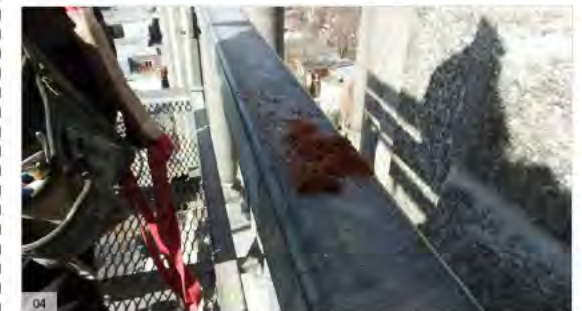
La perceuse a atteint un vide à 5". L'arrière-mur de brique était atteint à 6" de profondeur. Le joint est humide.

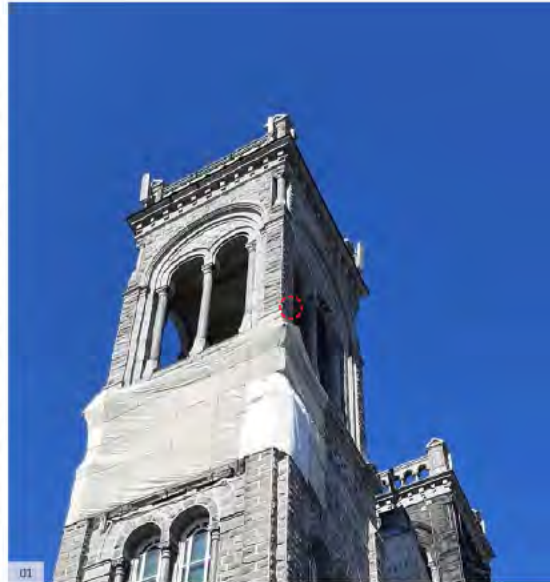
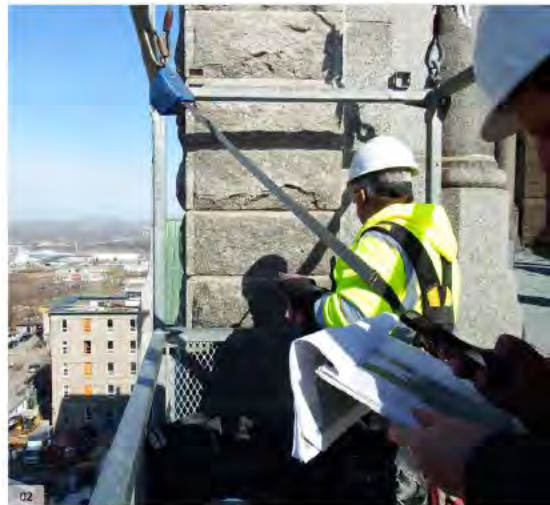
Humidité atteint à 6" de profondeur par la perceuse. Un vide était atteint à 13" de profondeur et l'arrière-mur de brique était atteint à 14" de profondeur.

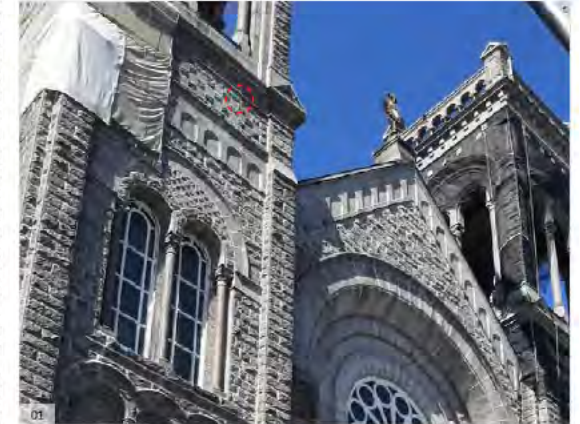
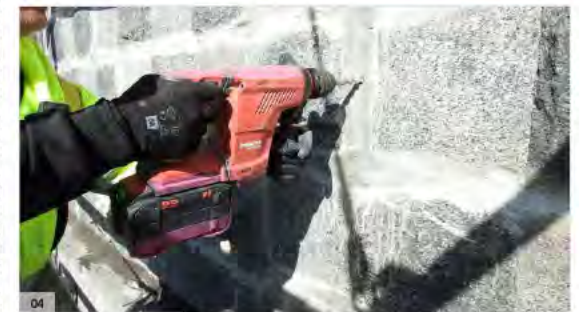
Photo 03: Brique en poudre récupérée du trou. La poudre est rouge foncée, indiquant la présence de l'humidité.

La perceuse a atteint l'arrière-mur de brique à 6" de profondeur. Le joint est humide.

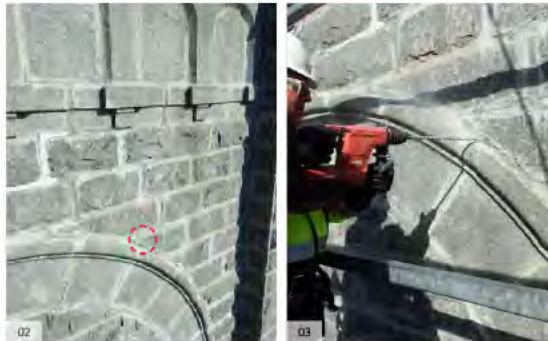
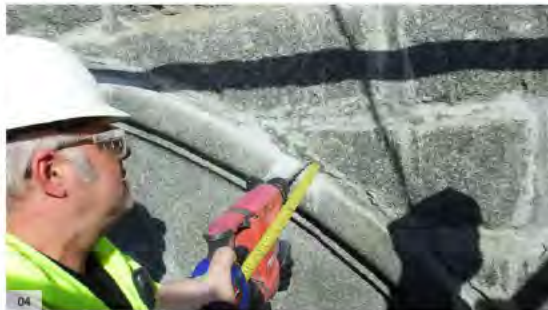
La perceuse a atteint l'arrière-mur de brique à 8" de profondeur. Le joint est humide.

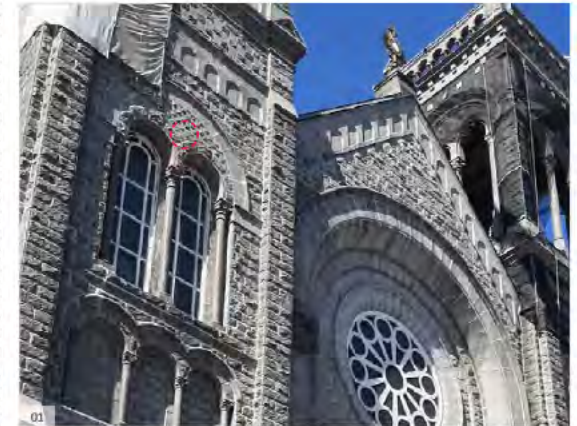
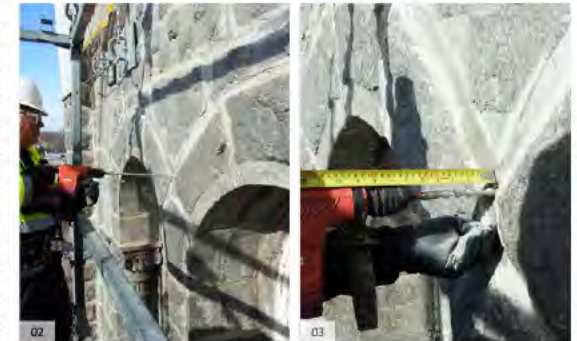
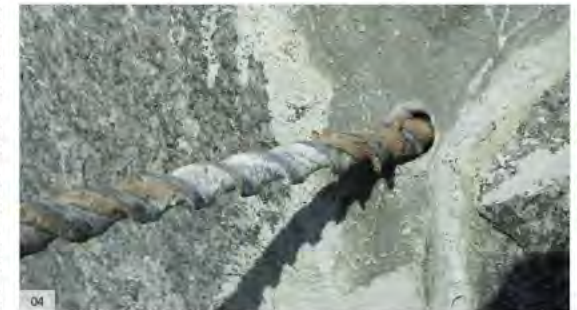
Photo 04: Vue rapprochée de la perceuse couverte de mortier humide.

Humidité présente après 11" de profondeur par la perceuse. L'arrière-mur de brique n'est pas atteint à pleine profondeur parce que la pierre a une épaisseur de 18".

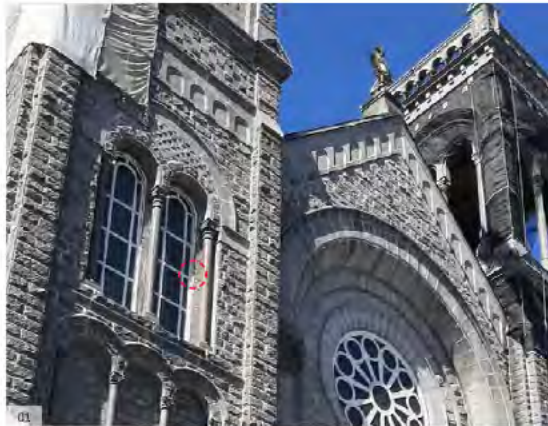
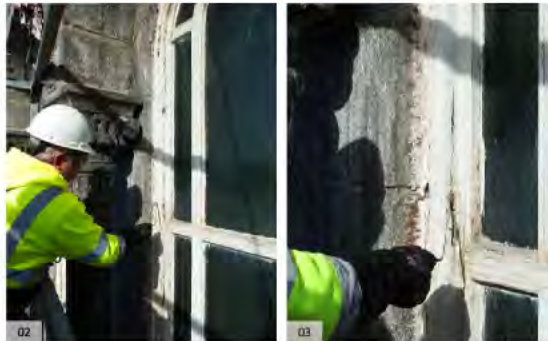
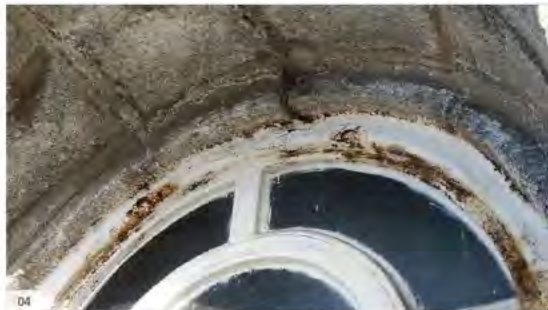
Le mastic est en fin de vie mais le bois n'est pas pourri.

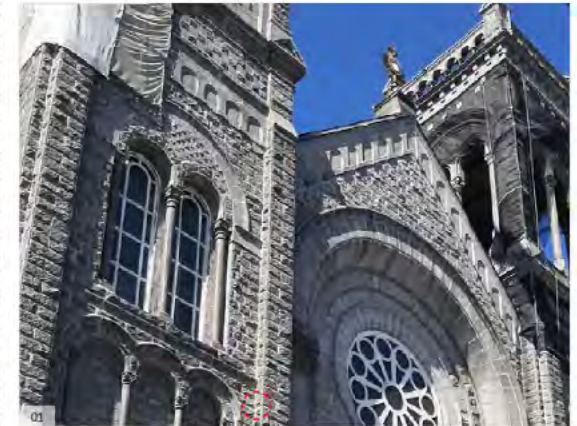
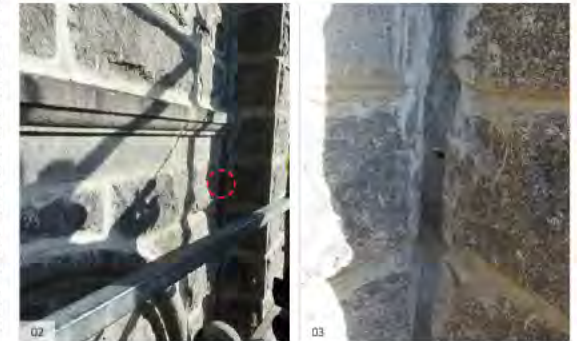
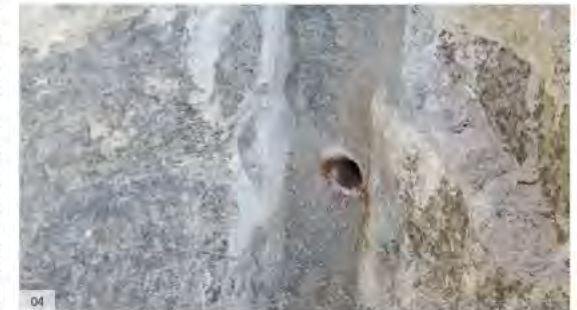
La percuse a atteint l'arrière-mur de brique à 7" de profondeur. Le joint de mortier est humide.

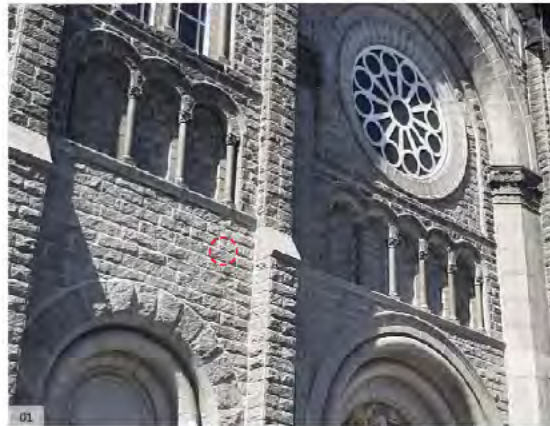
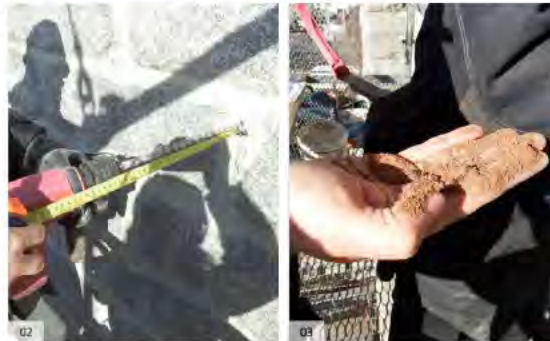
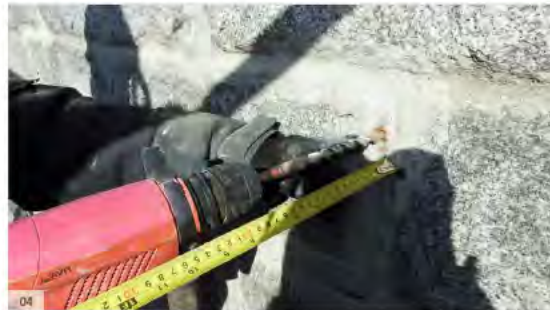
Photo 03: Brique en poudre récupérée du trou. La poudre est rouge foncée et grumeleuse, indiquant la présence de l'humidité.

La percée a atteint l'arrière-mur de brique à 4" de profondeur. La brique est devenu humide après 11".

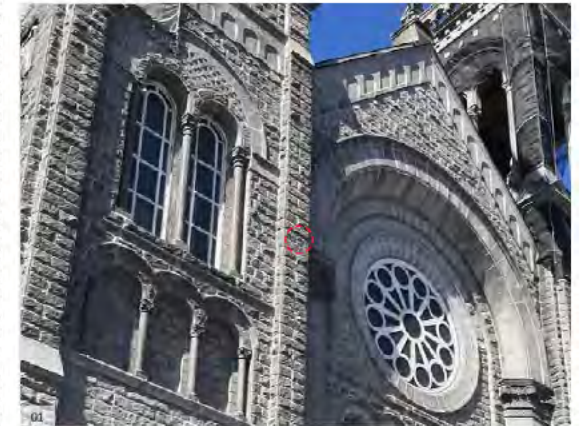
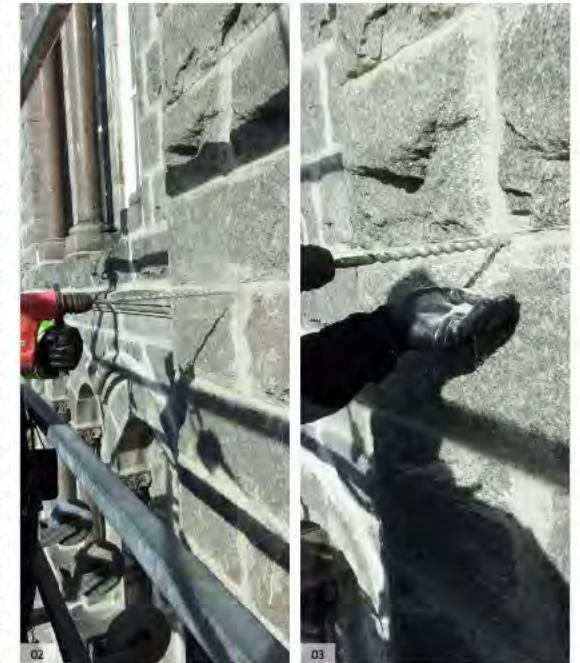
La percée s'insère en pleine profondeur (16") sans atteindre l'arrière-mur de brique. Un vide est aperçu à 7" de profondeur. Le joint de mortier est sec.

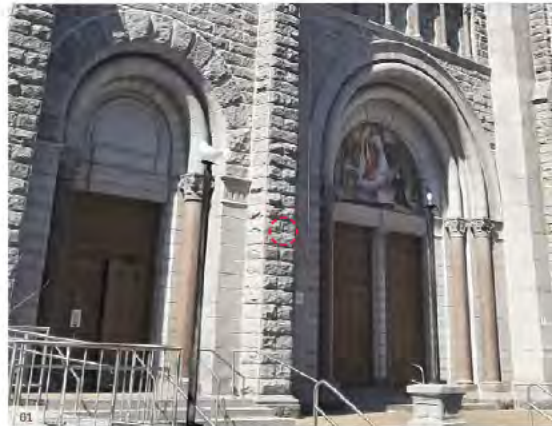
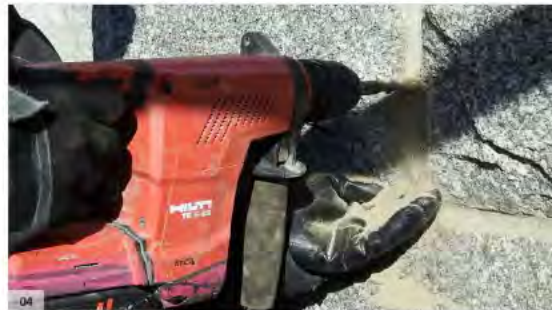
La perceuse s'insère en pleine profondeur (16") sans atteindre l'arrière-mur de brique. Le mortier est brun - il a une bonne rigidité mais en contact avec l'eau.

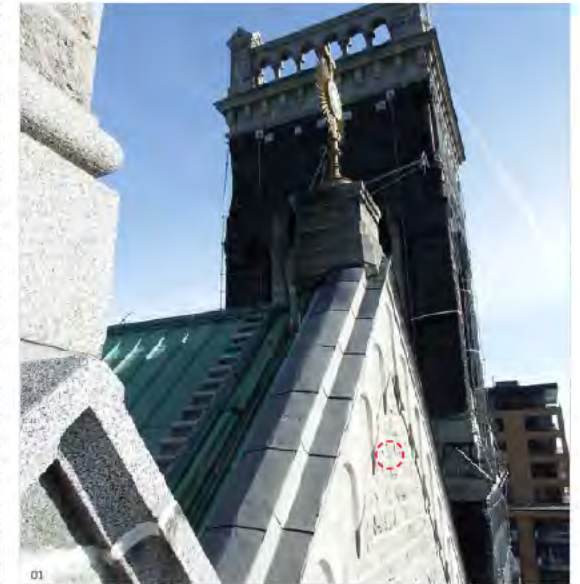
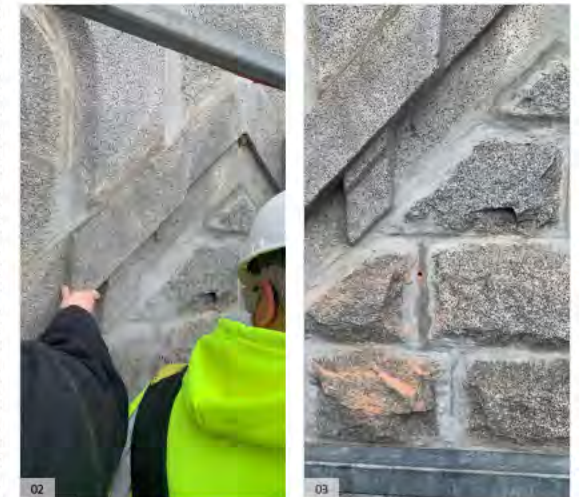
La perceuse a atteint l'arrière-mur de brique à 5" de profondeur. Le joint de mortier est sec.

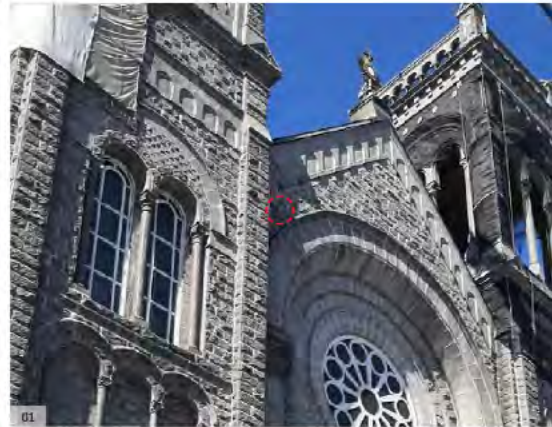
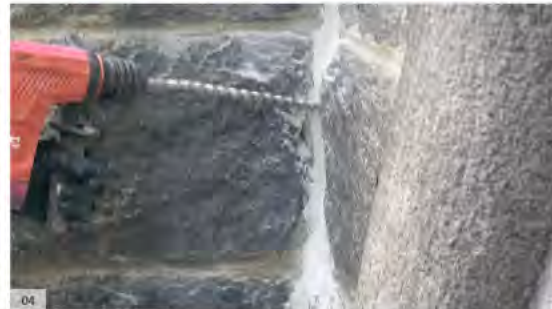
La percée est faite dans le scellant. La perceuse a atteint l'arrière-mur de brique à 10" de profondeur. Le joint de mortier est sec.

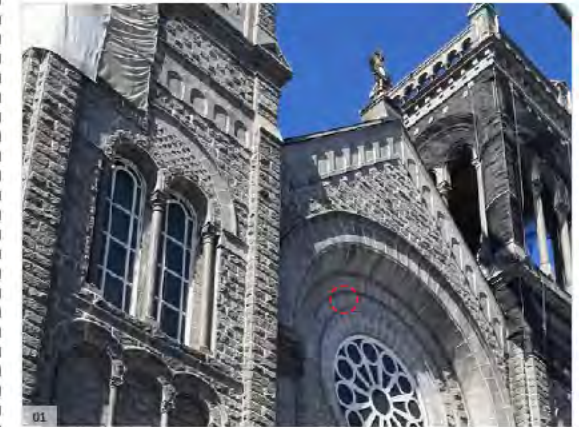
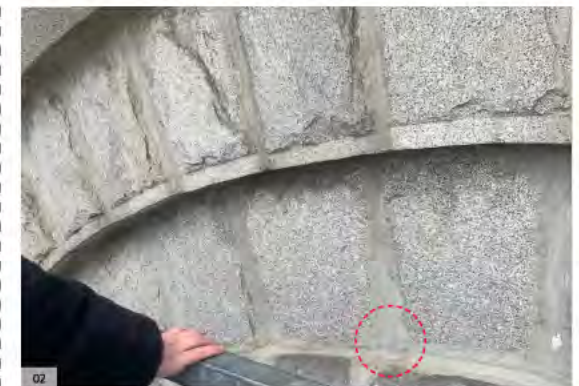
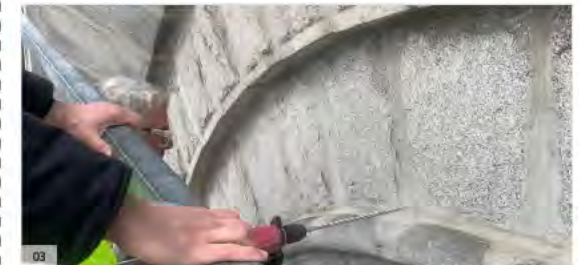
La perceuse s'insère en pleine profondeur (16") sans atteindre l'arrière-mur de brique. Un vide est aperçu à 5" de profondeur. Le joint de mortier est sec.

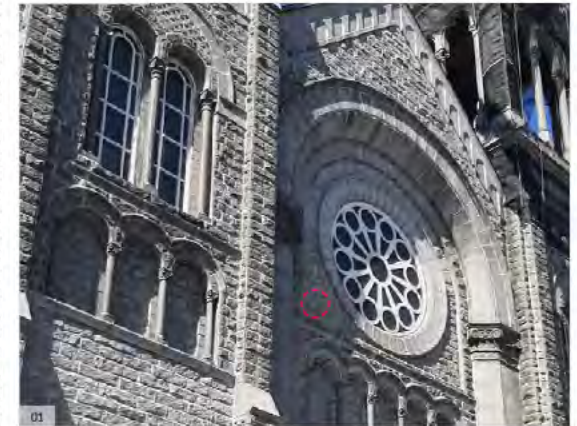
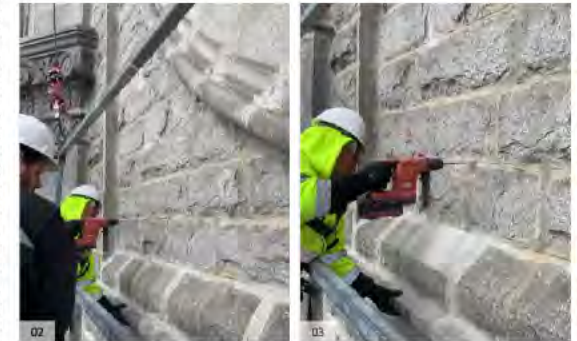
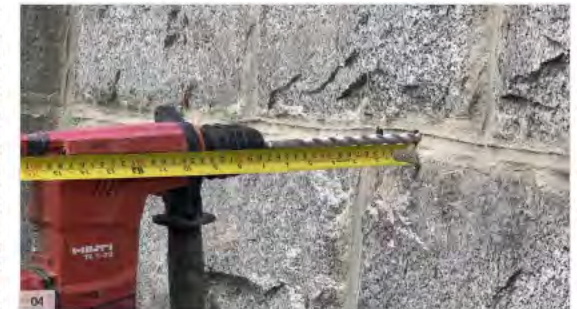
La percée a atteint l'arrière-mur de brique à 10" de profondeur. Le joint de mortier est sec.

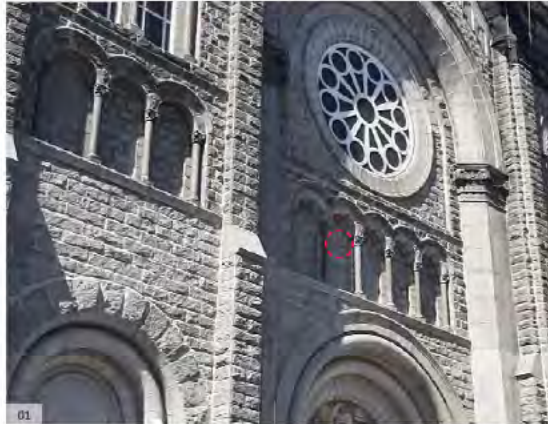
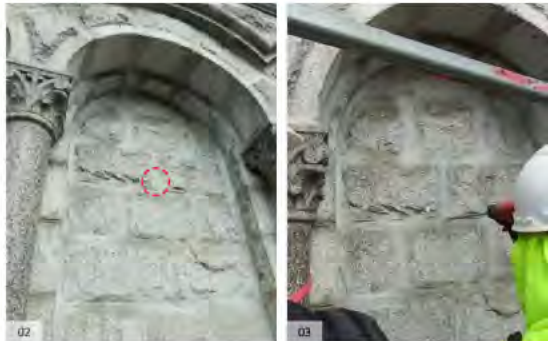
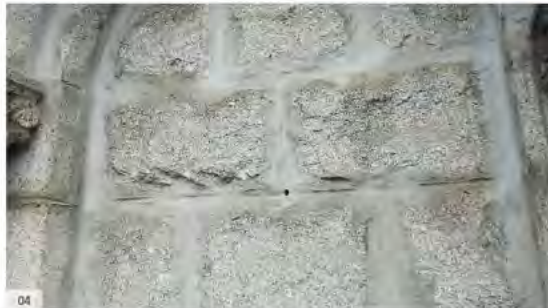
La percuse s'insère en pleine profondeur (16") sans atteindre l'arrière-mur de brique. Un vide est aperçu à 5" de profondeur. Le joint de mortier est sec.

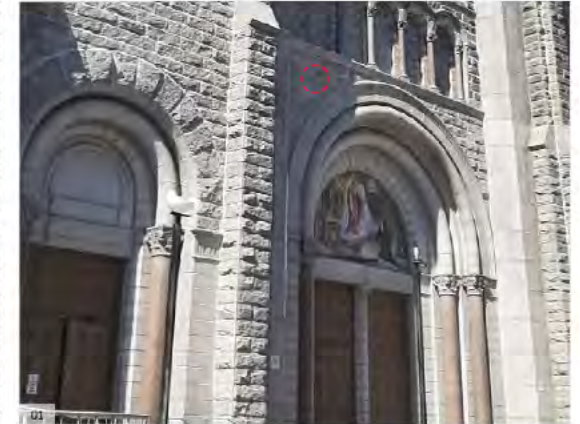
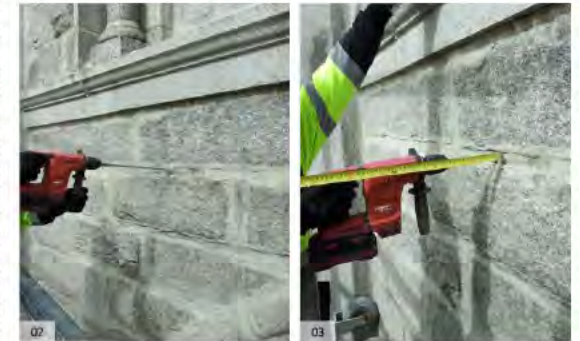
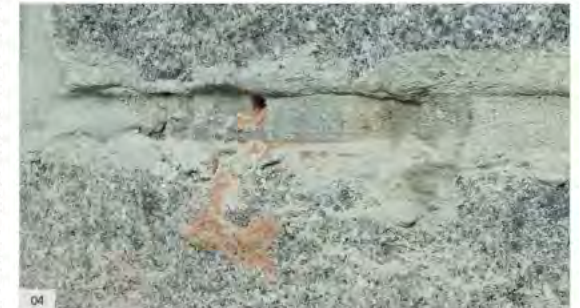
Sondage no. Z10-18

Un changement de couleur est aperçu à 7" de profondeur. La percuse a atteint l'arrière-mur de brique à 10" de profondeur.

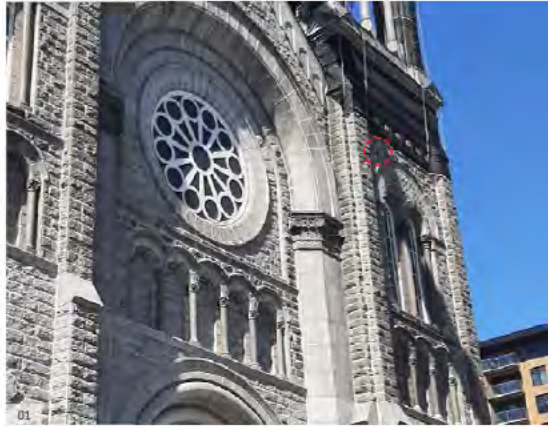
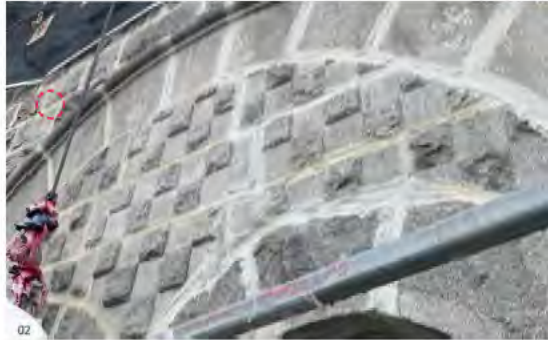
La perceuse a atteint l'arrière-mur de brique à 10" de profondeur. Le joint est sec.

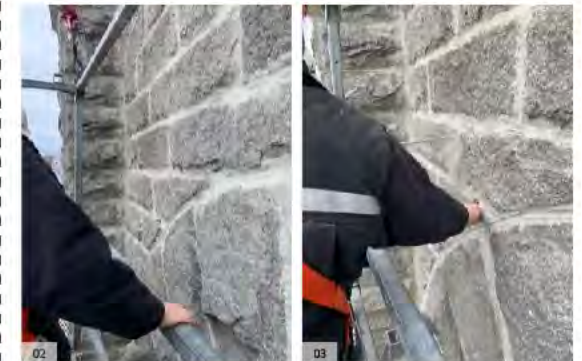
Un vide est aperçu à 5" de profondeur. La perceuse a atteint l'arrière-mur de brique à 6" de profondeur.

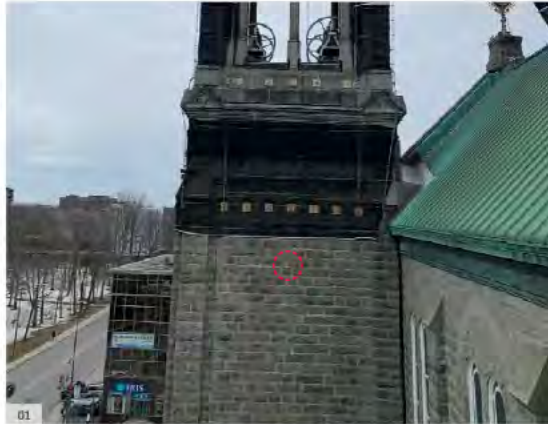
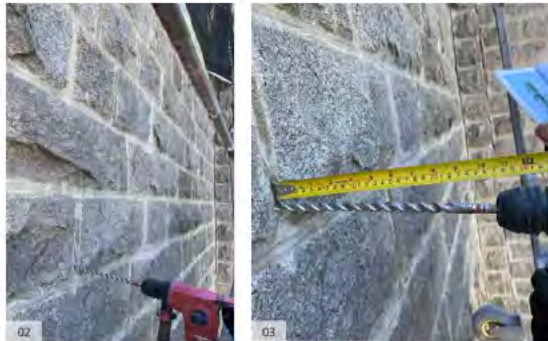
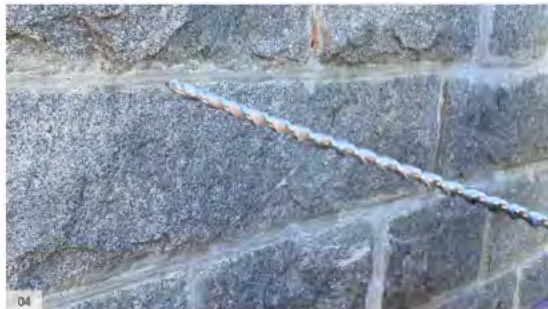
La perceuse a atteint l'arrière-mur de brique à 6" de profondeur. Le joint est sain.

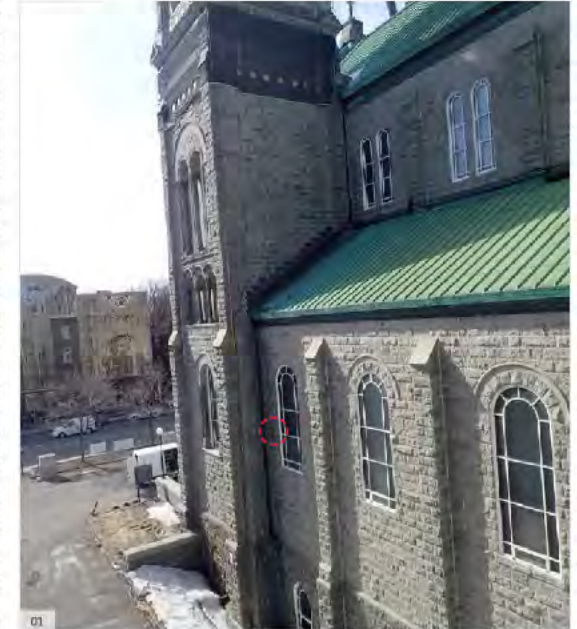
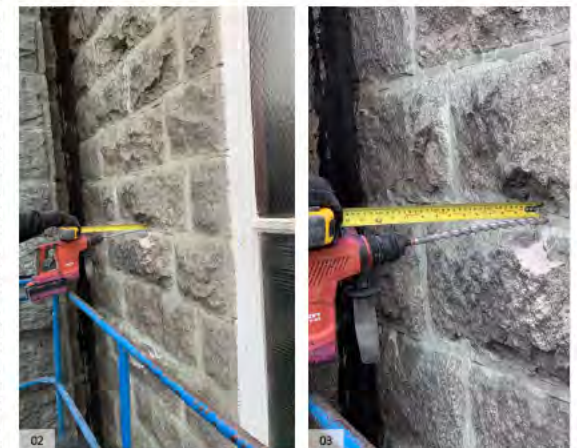
Sondage no. Z11-05

La perceuse a atteint l'arrière-mur de brique à 6" de profondeur. Le joint est sain.

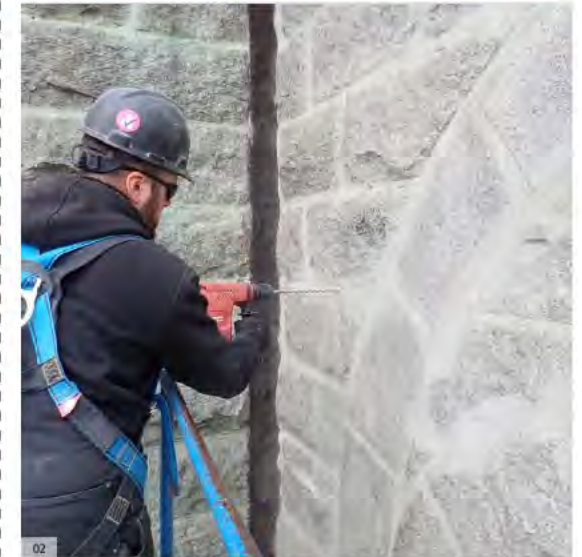
02

Photo 02: Vue de la percée dans le joint de mortier.

Joint sec et sain

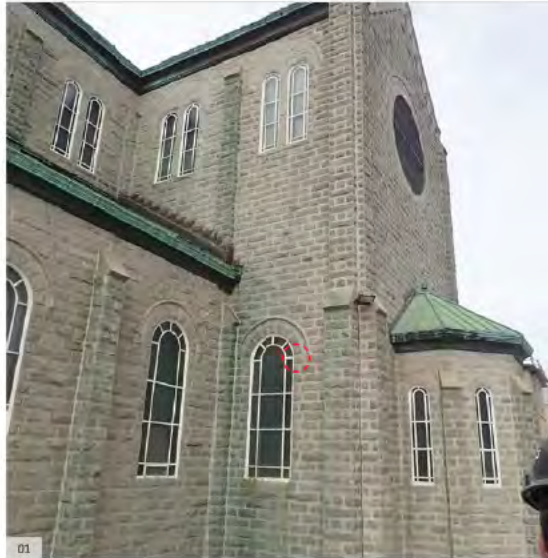
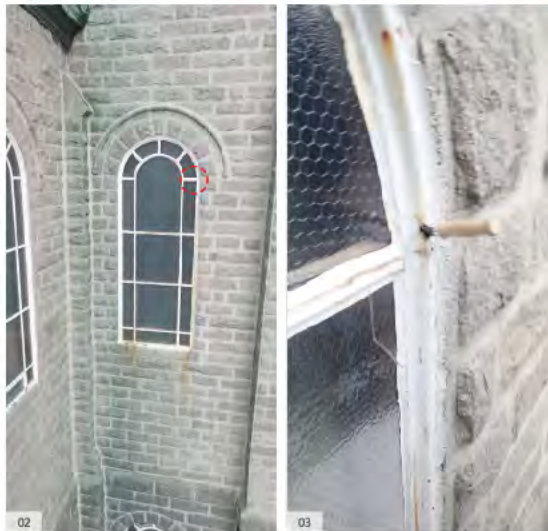
Le mastic est en fin de vie. Le couteau entre à pleine profondeur.

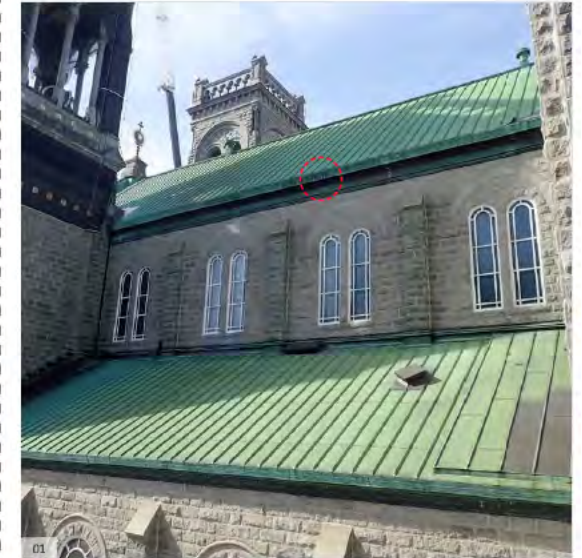
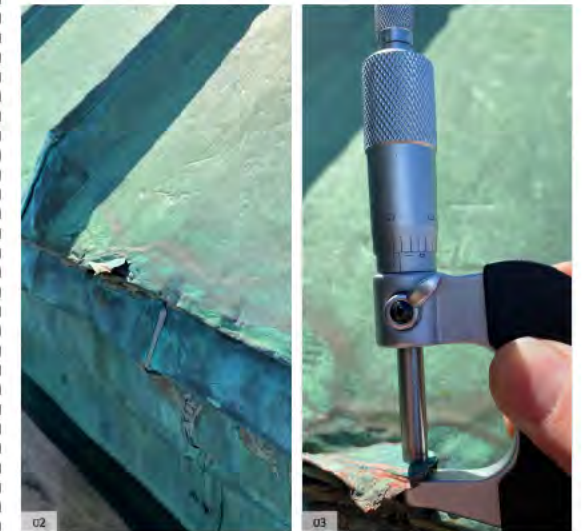
Le cuivre sur la toiture a une épaisseur de 0.0291" (mesuré avec le micromètre).

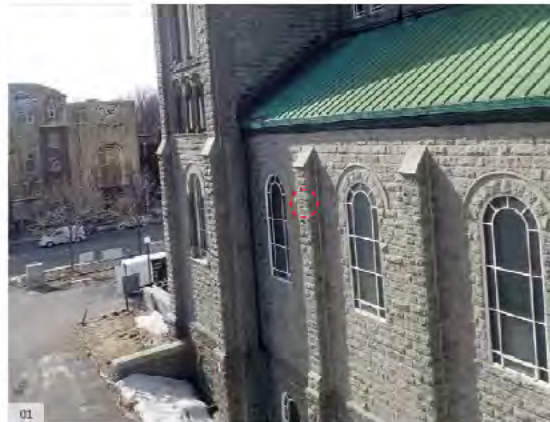
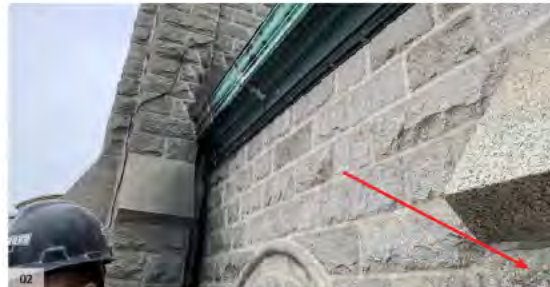
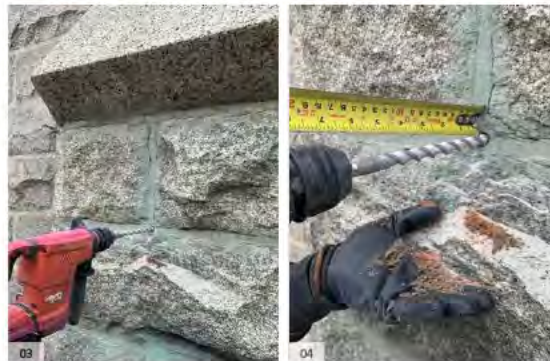
Une résistance est aperçue à 6" de profondeur. La percuse a atteint l'arrière-mur de brique à 11" de profondeur. Le joint est humide.

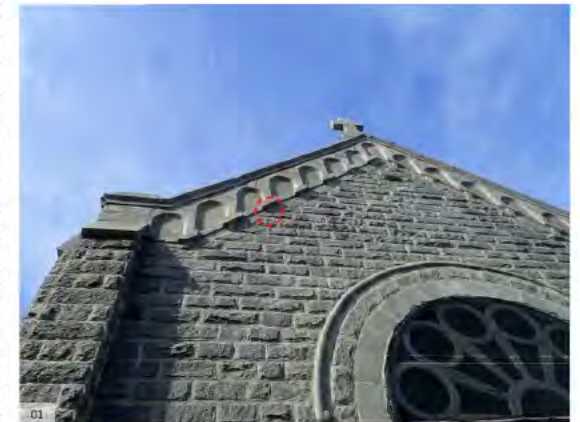
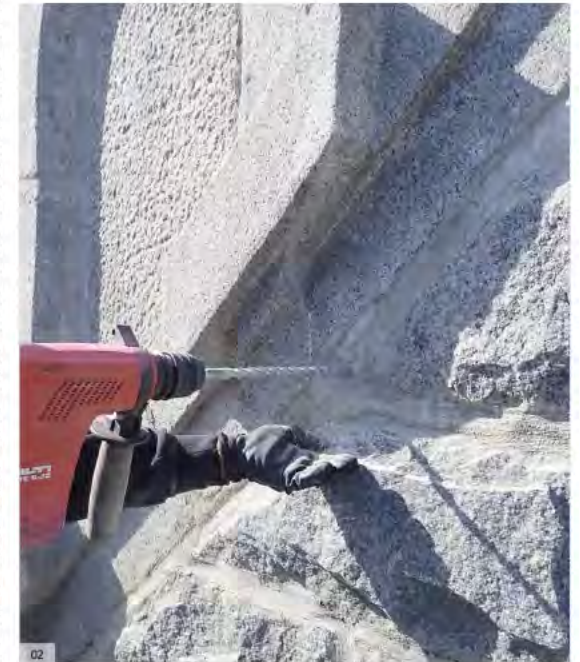
La percuse s'insère en pleine profondeur (16") sans atteindre l'arrière-mur de brique. Le joint de mortier est sain et sec.

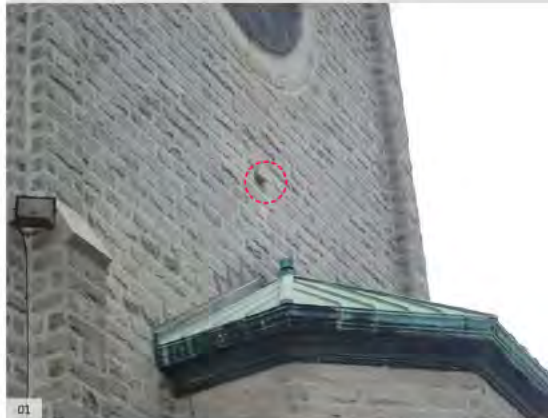
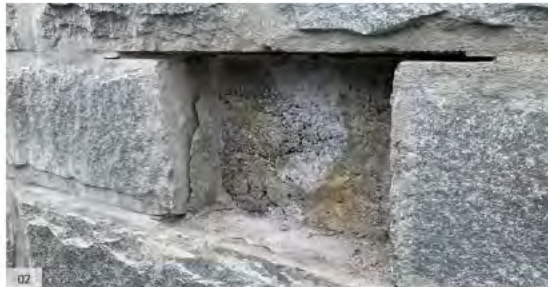
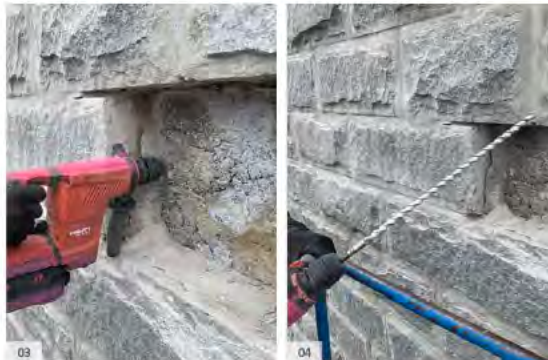
La pierre de parement est plate/ taillée sur toutes ces faces et est plus récente que celles observées ailleurs. Couleur différente.

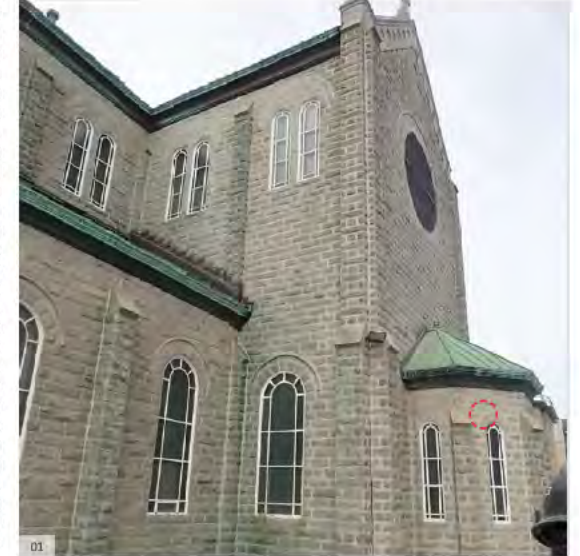
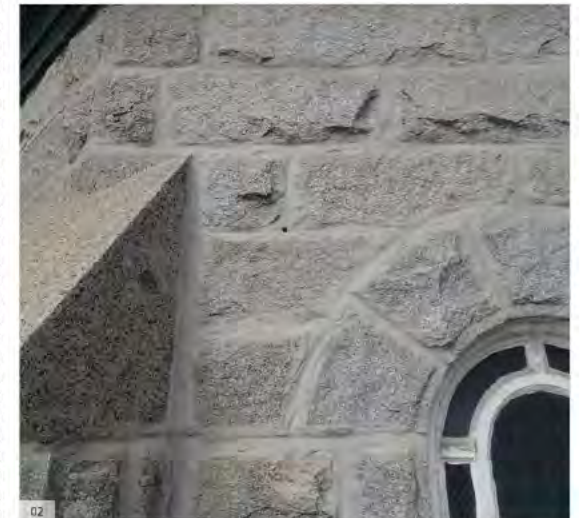
La percuse s'insère en pleine profondeur (16") sans atteindre l'arrière-mur de brique. Le joint de mortier est sain et sec.

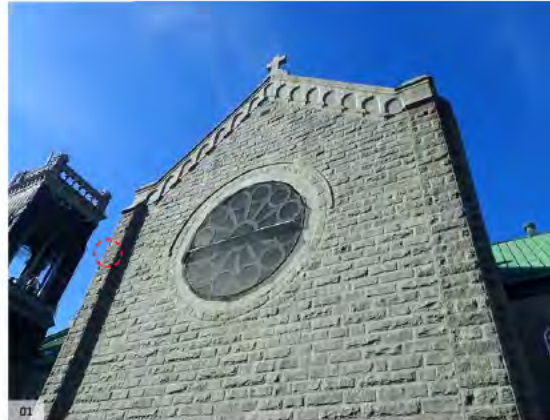
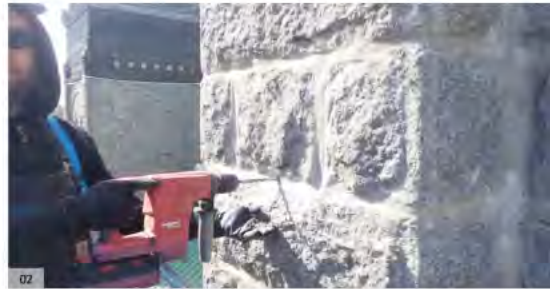
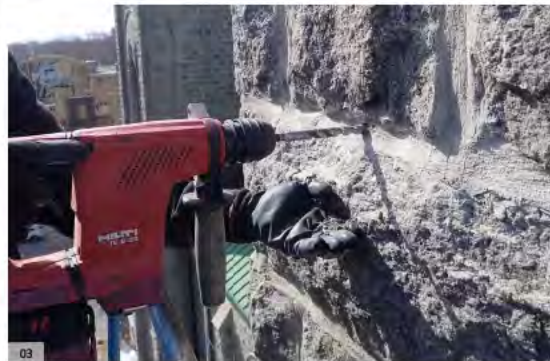
Photo 03: Vue rapprochée de la percée dans le joint de mortier. La poudre qui sort du trou est foncée et grumeleuse, indiquant la présence de l'humidité.

La perceuse s'insère en pleine profondeur (16") sans atteindre l'arrière-mur de brique. Le joint de mortier est humide.
