AVIS DU CONSEIL DU PATRIMOINE CULTUREL DU QUÉBEC

Avis sur le classement de l'église du Très-Saint-Sacrement comme immeuble patrimonial.

20-13 : RECOMMANDE LE CLASSEMENT DE L'ÉGLISE DU TRÈS-SAINT-SACREMENT (QUÉBEC) COMME IMMEUBLE PATRIMONIAL.

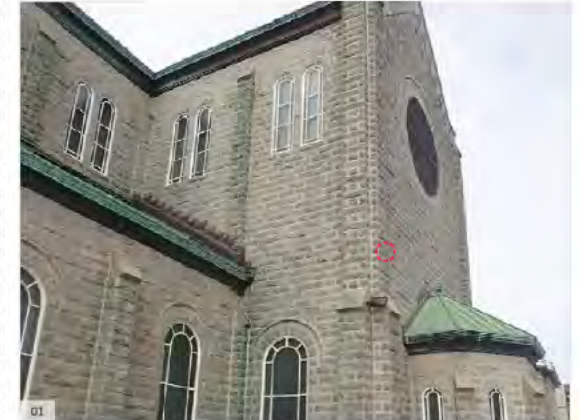
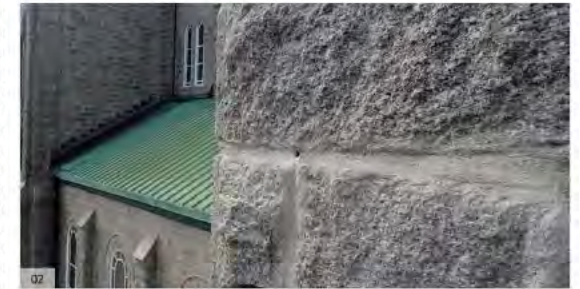
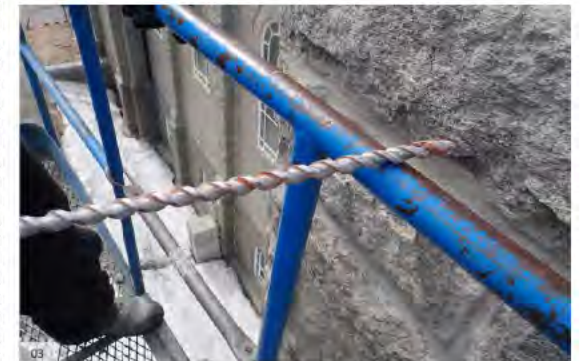
La perceuse a atteint l'arrière-mur de brique à 8" de profondeur. Le joint est humide.

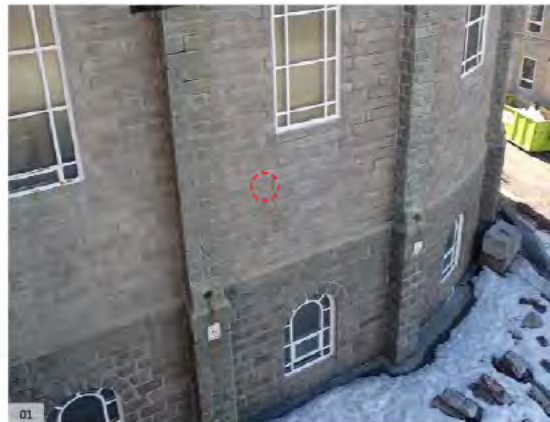
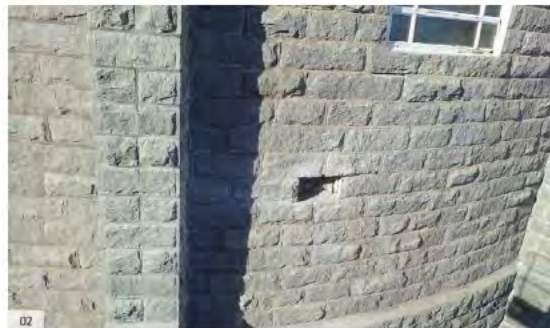
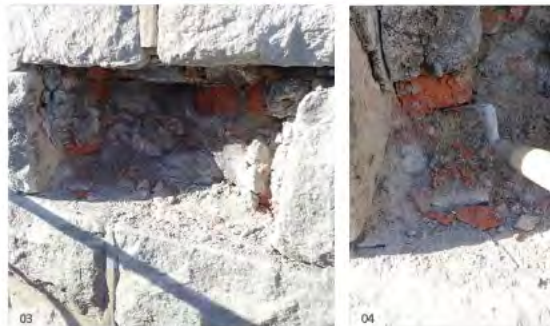
L'arrière de la pierre est humide. La brique est friable et humide jusqu'au 1er rang du massif (arrière-mur).

Tout le ragréage de brique (noya) est friable et très humide.

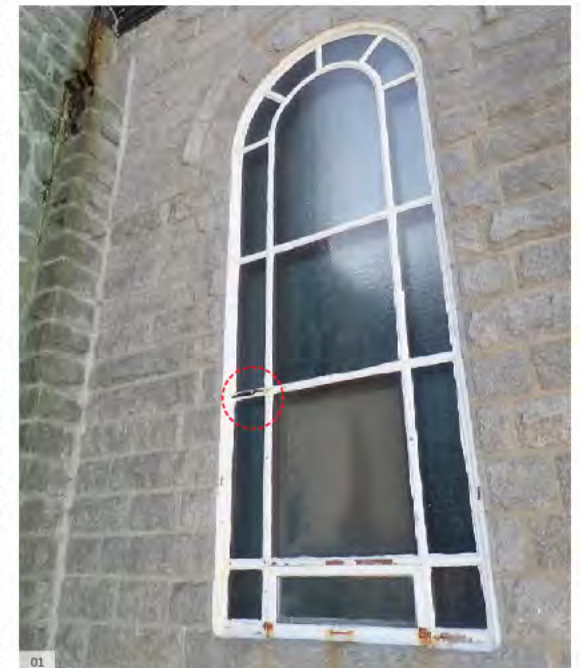
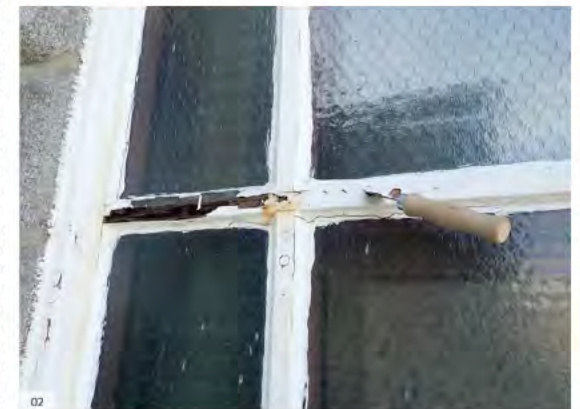
L'état du bois est vérifié avec un couteau. Le bois n'est pas en bon état, il est possible d'y plonger un couteau facilement.

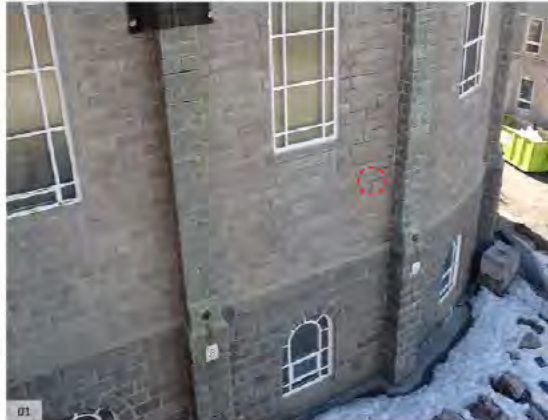
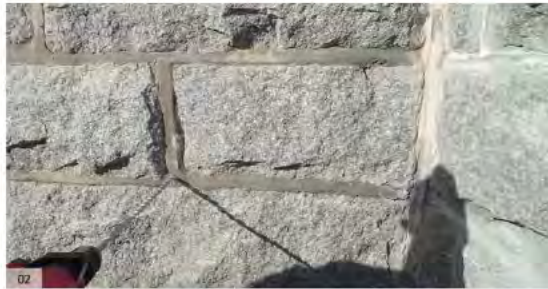
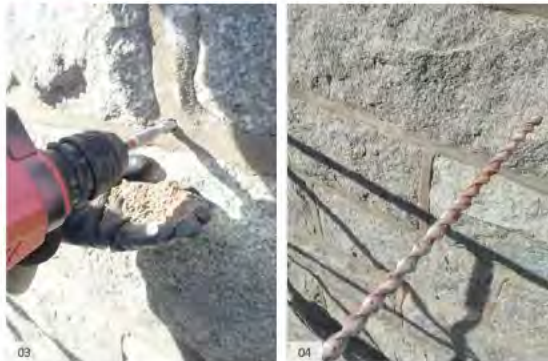
L'humidité est présente dans le joint. La résistance est aperçue à 3". La brique est friable et humide.

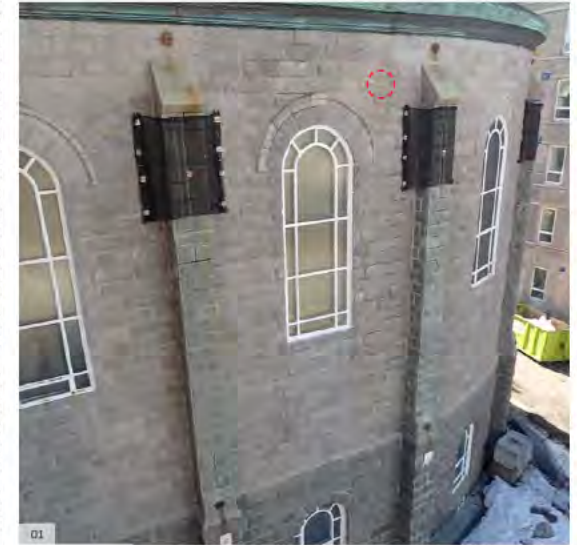
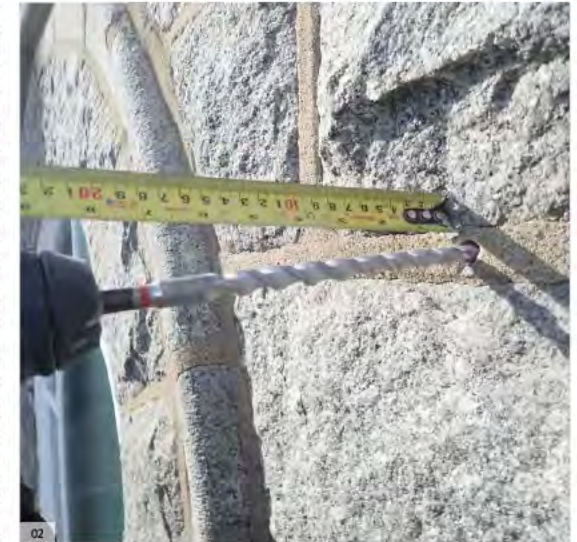
L'humidité est aperçue à 5" de profondeur dans le joint de mortier. La percée a atteint l'arrière-mur de brique à 8".

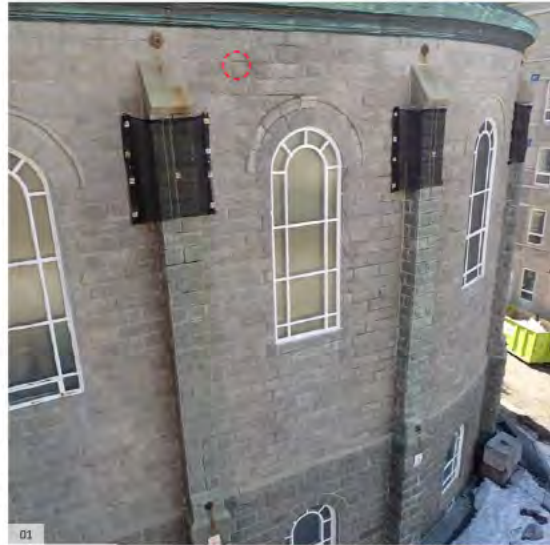
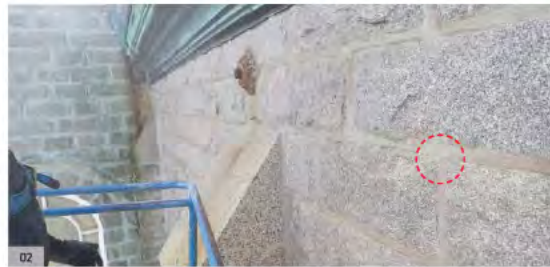
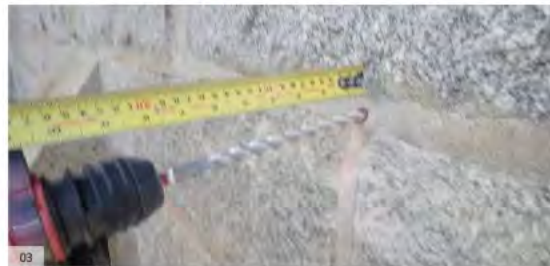
La perceuse a atteint l'arrière-mur de brique à 7". Le joint est sain.

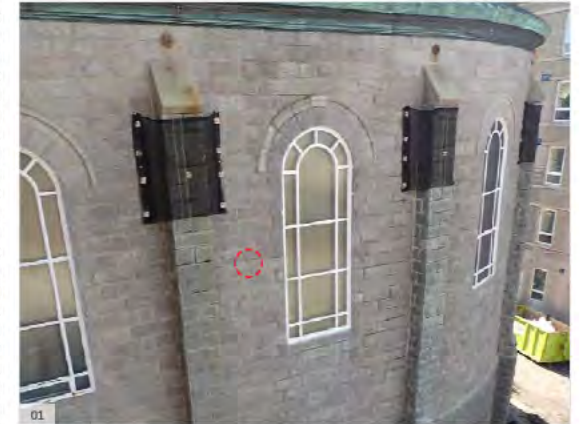
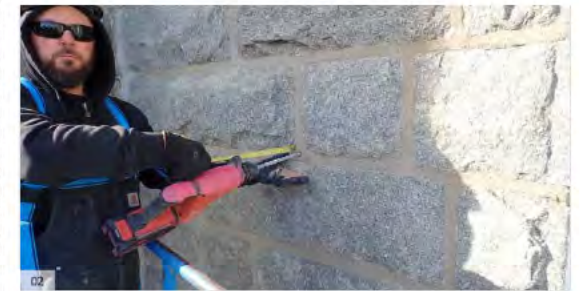
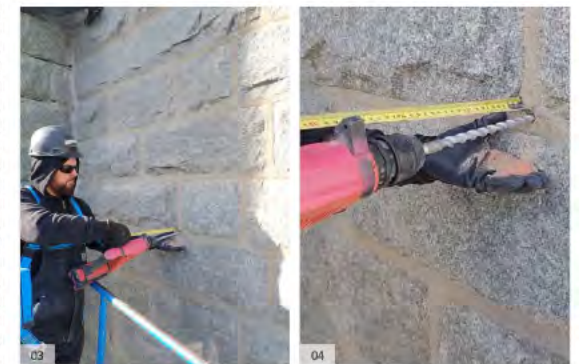
La perceuse a atteint l'arrière-mur de brique à 7". Le joint est humide.

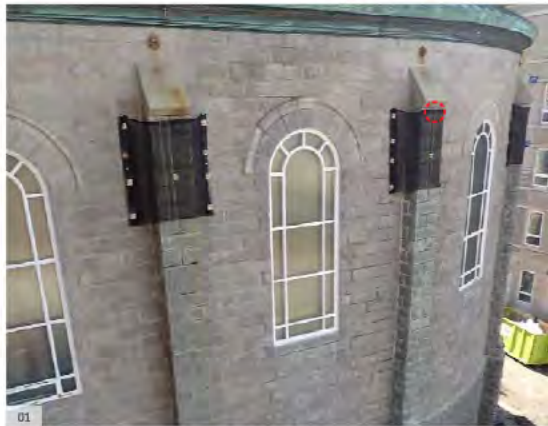
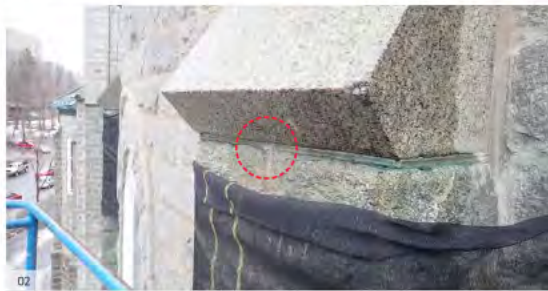
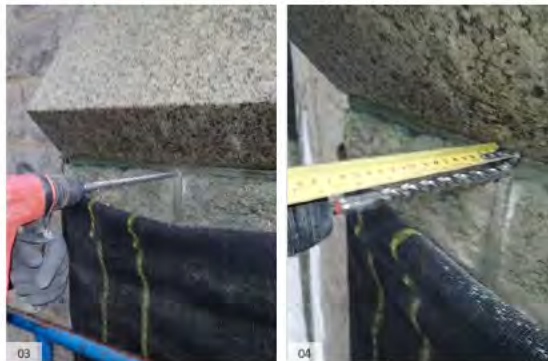
La perceuse a atteint l'arrière-mur de brique à 11".

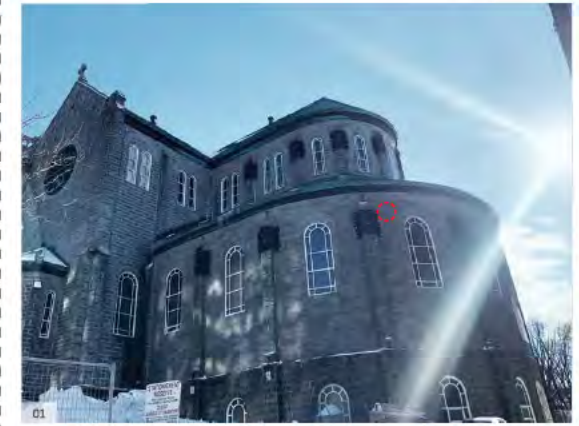
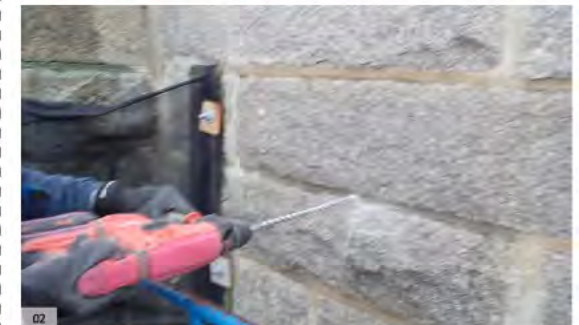
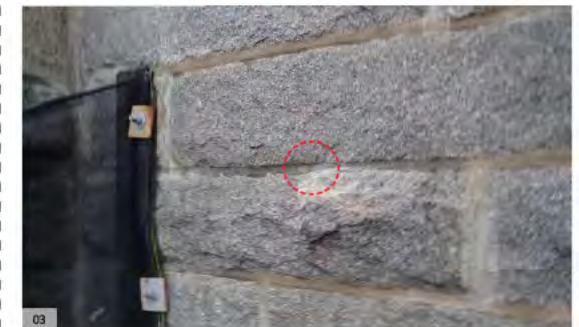
Le joint est sec.

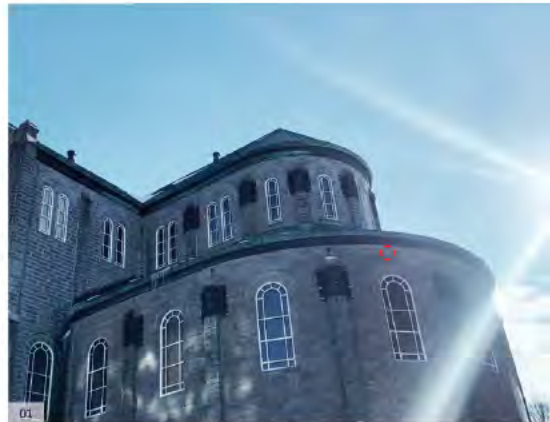
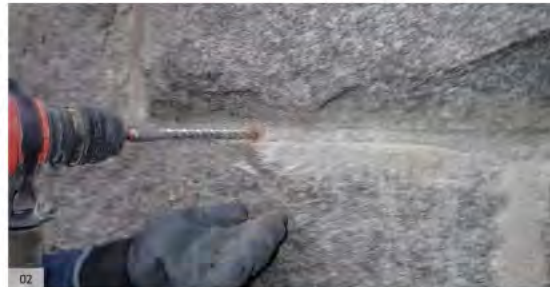
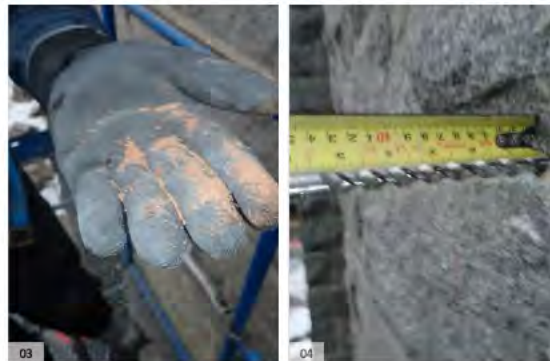
Photo 03: La poudre rouge pâle indique l'absence de l'humidité dans le joint.

Photo 04: La profondeur à laquelle la percée a atteint l'arrière-mur de brique à 9.5". Le joint est légèrement humide.

La percée a atteint l'arrière-mur de brique à 9.5". Le joint est légèrement humide.

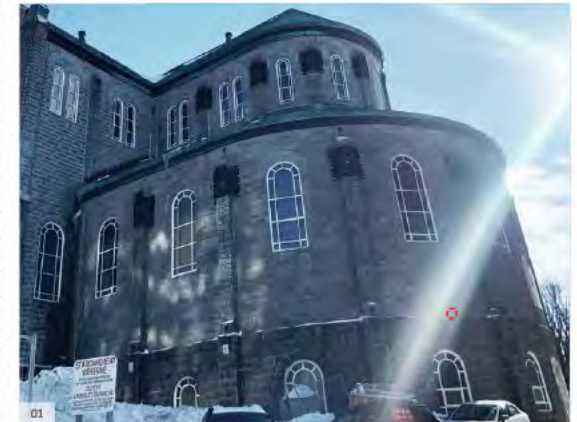
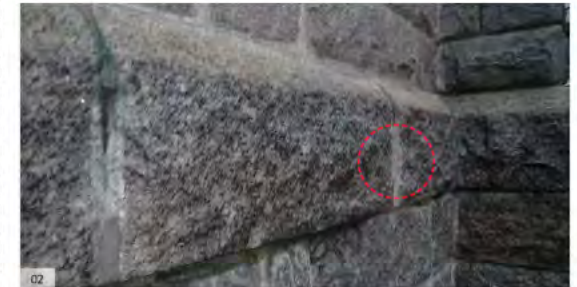
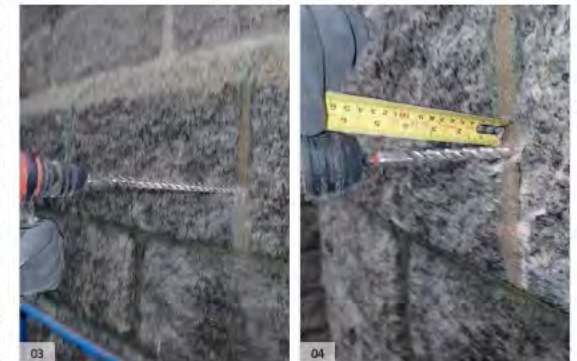
La percée a atteint l'arrière-mur de brique à 7". Le joint est humide

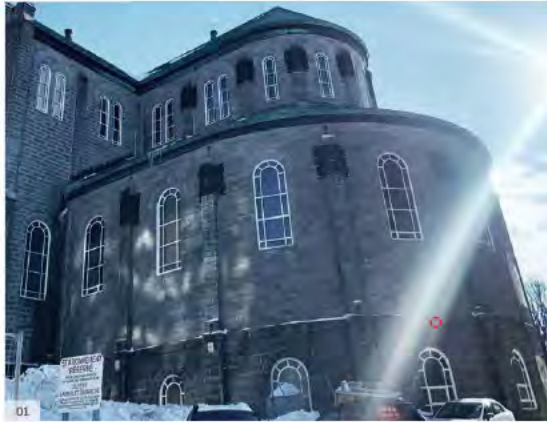
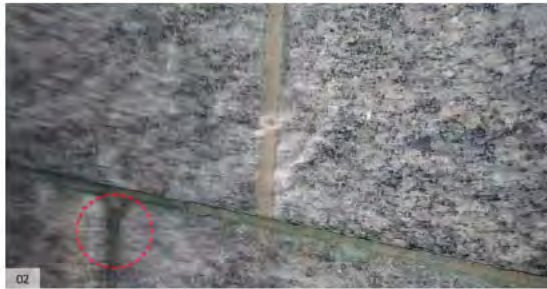
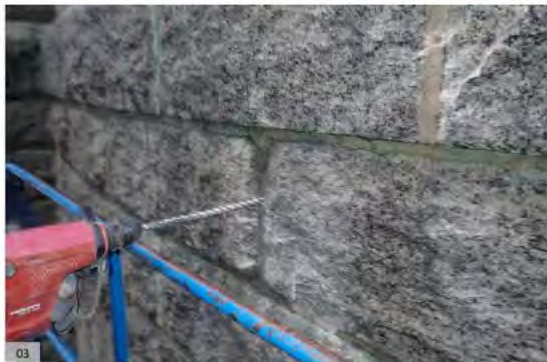
Façade Est

Le joint est solide à 2" de profondeur. La perceuse a atteint l'arrière-mur de brique à 11". Le joint est humide

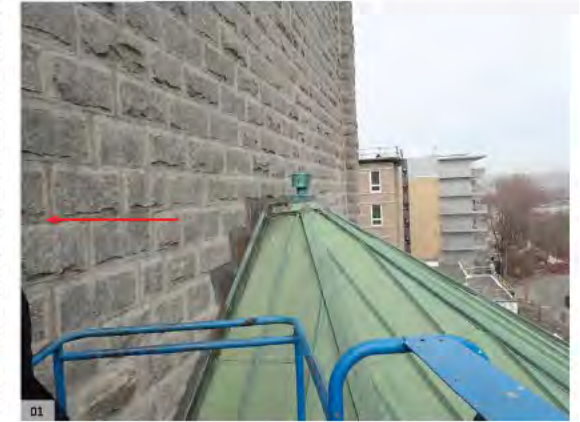
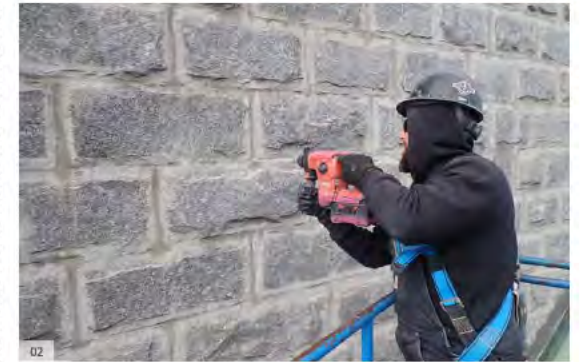
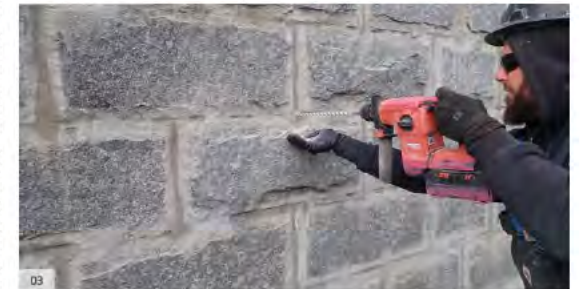
La percée s'insère en pleine profondeur (16") sans atteindre l'arrière-mur de brique. Le joint de mortier est sec.

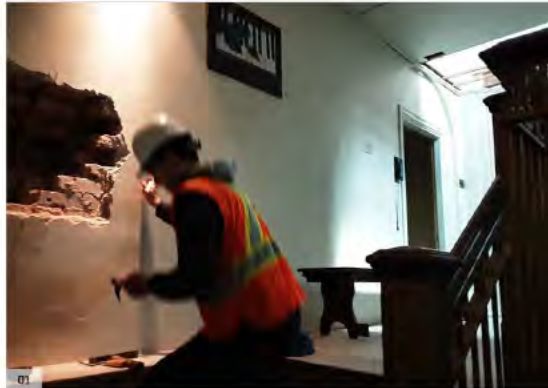
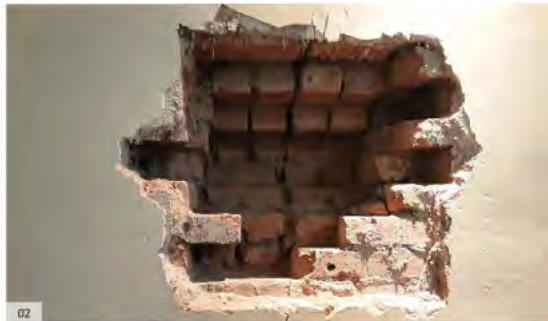
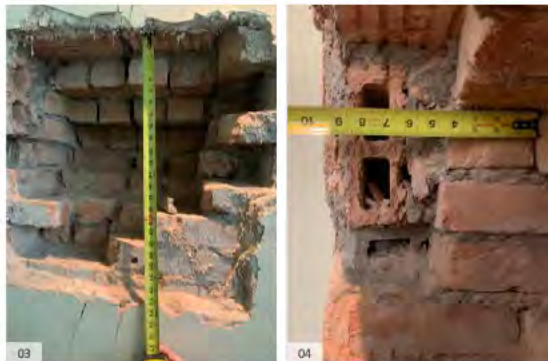
Pas de déconsolidation observable La fissure est en accord avec agencement de la brique. Le patron de brique est irrégulier. Le patron de terra cotta est irrégulier. Un vide de la maçonnerie est aperçu. Le mortier est dur, sans effritement.

*Le plâtre mesure 1,25" en épaisseur.
Au moins 4 rangs de briques sont visibles - 5" minimum.*

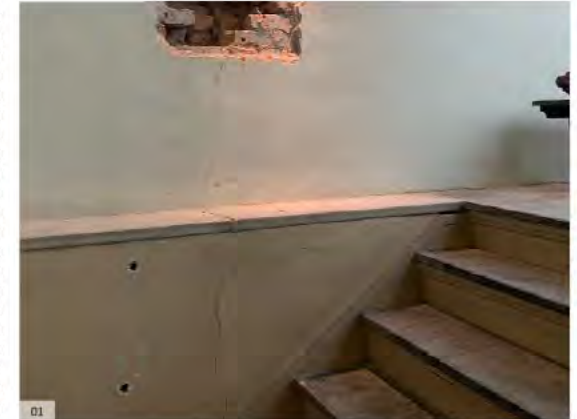
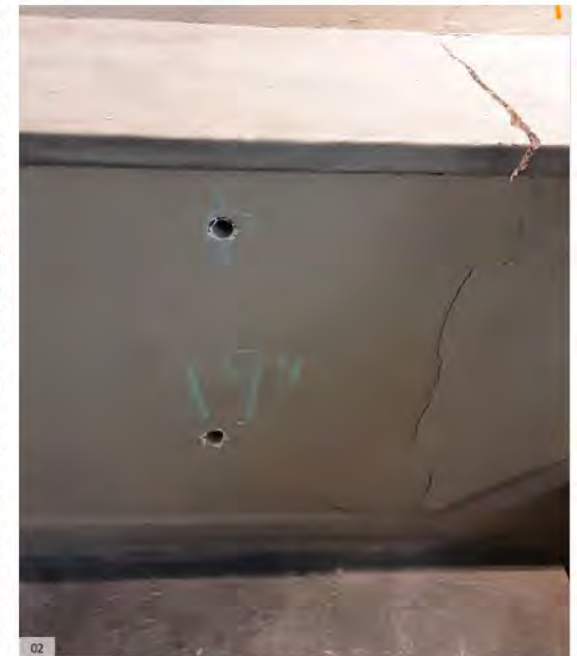
Sondage no. IZ3-08

Le plâtre mesure 1.25" en épaisseur.

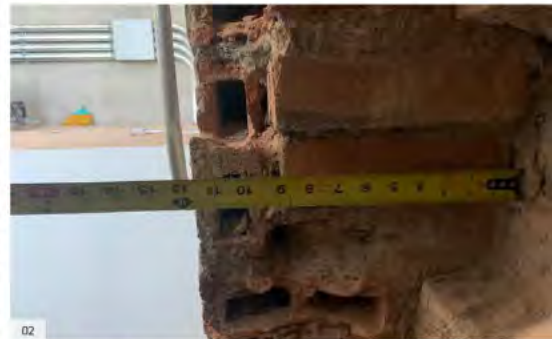
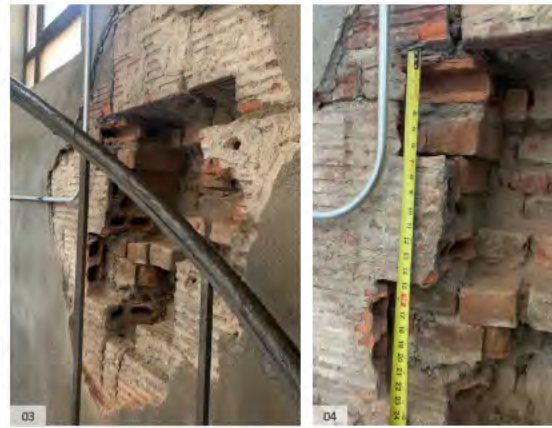
La fissure se poursuit dans le premier rang de terra-cotta, mais il ne semble pas se poursuivre au-delà. Le mortier est sain, mais avec un vide à la pose. Le crépi mesure $\pm 3/4''$ d'épaisseur. Les dimensions de la brique sont $2.5'' \times 4'' \times 8.5''$. Les dimensions des blocs de Terra Cotta sont $3'' \times 8'' \times 12''$
